コンクリートの熱膨張係数測定による水門堰柱の温度ひび割れ抑制

鹿島建設(株) 正会員 〇関 健吾 加藤優典 荒渡光貴 工藤匡貴 川畑 勝 岩手県沿岸広域振興局 土木部宮古土木センター 阿曽沼崇 畠山俊彦

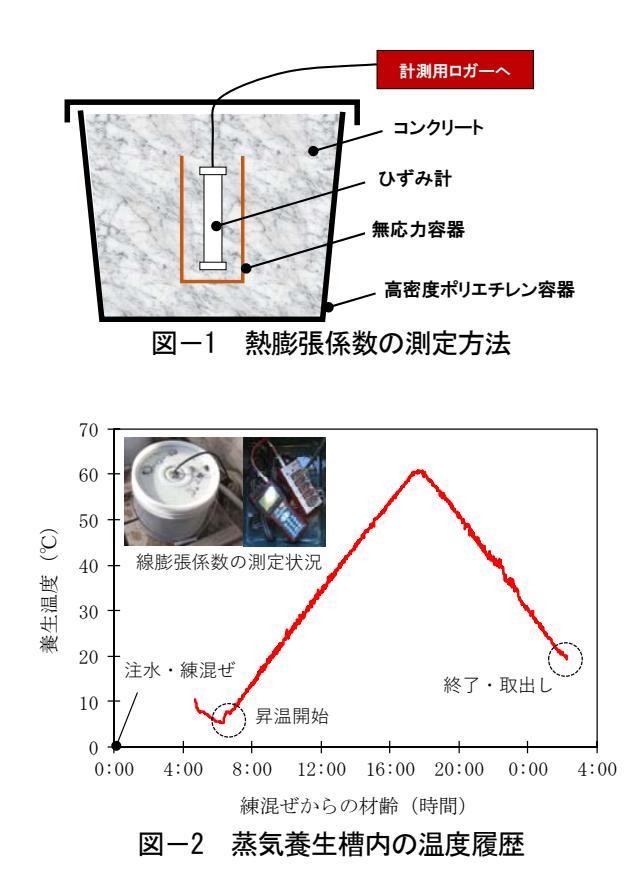
測定にあたっては、直径約 292mm、高さ 266mm の高密
度ポリエチレン製容器内に、無応力容器 (φ114mm×
202mm)およびひずみ計 (φ17mm×100mm)を固定し (図

-1),堰柱工の前工程である床版工のコンクリートを採取して供試体を作製した.その後,蒸気養生用設備を用いて温度
履歴(昇温5℃/時間,最高温度 60℃,降温5℃/時間)を与え,その際のコンクリート温度および実ひずみを測定した(図
-2).

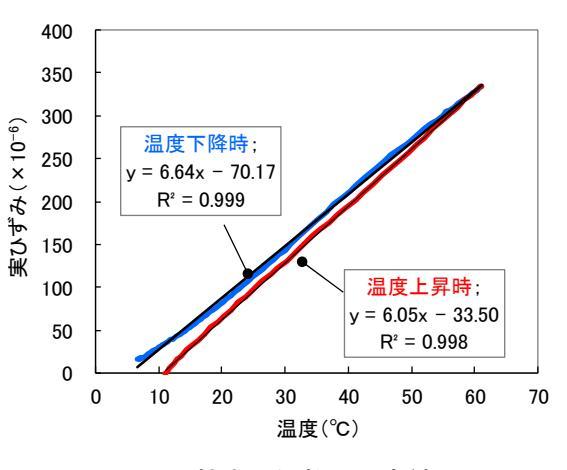
図-3 熱膨張係数の測定結果

熱膨張係数の測定結果を図-3に示す. コンクリートの熱膨張係 数は時間依存性を有し,材齢経過とともに変化することが示され ている⁴⁾. そこで,温度履歴の最高点を境として温度上昇時および 温度下降時に分けて熱膨張係数を算出することとした.図より, 温度上昇時の熱膨張係数は6.05×10⁶/℃であり,温度下降時の熱膨 張係数は6.64×10⁶/℃であった.これらの値は,指針²に示される 値の範囲にあるものの,指針中の平均値7.3×10⁶/℃よりは小さい 結果であった.これは,本論文における配合は,粗骨材だけでな く細骨材も石灰石であったことが影響している可能性がある.な お,3次元温度応力解析に用いる入力値には,温度上昇時と温度 下降時の平均値である6.3×10⁶/℃を採用することとした.

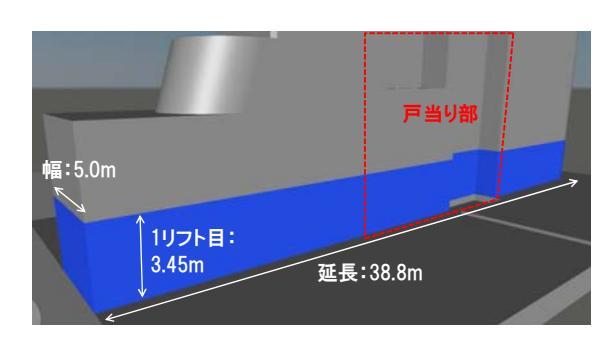
図-4 解析対象範囲(堰柱下部)

当該水門堰柱は延長40.5m,幅5.0m,高さ39.5mの大規模なマスコンクリート部材であり,幅1.5~3.5mとなる戸当りを有する. このうち,夏期に施工したP1~P3堰柱の1リフト目(H=3.45m)を対象に,3次元温度応力解析を行った(図-4).なお,熱膨張係数以外の入力値は指針²⁾に基づいて設定した.

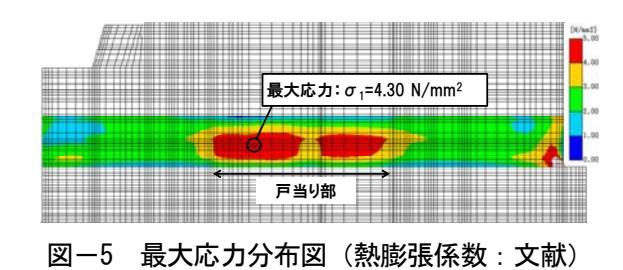
まず,指針²に示される熱膨張係数の平均値(7.3×10⁶℃)を用いた場合の最大応力分布図を図-5に示す.図より,断面変化点である戸当り部に応力集中が生じ,最大応力は4.30N/mm²,最小ひび割れ指数はIcr=0.89であった.次に,現場にて測定した熱膨張係数を用いた場合の最大応力分布図を図-6に示す.図より,最大応力の発生箇所は図-5と変わらないものの,その値は3.67N/mm²と小さい結果となり,最小ひび割れ指数もIcr=1.05に改善された.現場目標であるIcr=1.0を満足したため,施工に臨んだ.
