画像処理を用いたレール遊間測定手法の精度向上

鉄道総合技術研究所	正会員	○坪川洋友	石川智谷	Ţ
鉄道総合技術研究所	非会員	糸井謙介	長峯望	合田航

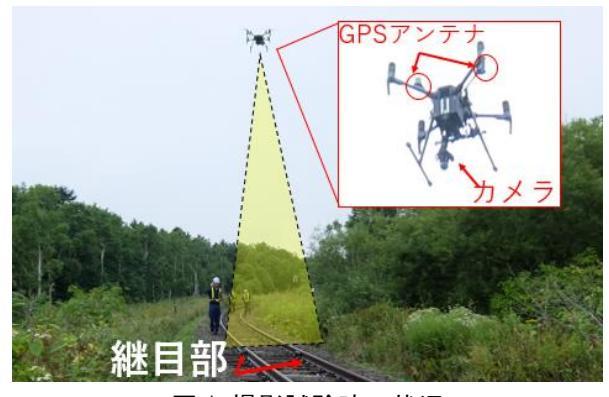
図1 撮影試験時の状況

軌道画像を撮影するため,非電化区間で半径 402mの 曲線区間 300m と直線区間 500m の計 800m の区間を選 定して遊間撮影試験を行った.試験区間の軌道構造は 50kgN レール,木まくらぎのバラスト軌道で,レール締 結装置は主に大くぎである.また,試験区間にはレール 継目部が 34 箇所ある.撮影試験で使用したドローンは, DJI 社製の M210RTK である.図1に,ドローンによる 撮影状況を,表1に搭載したカメラの主な仕様を示す.

ドローンには、下部にカメラ1台、上部に GPS アン テナが2 台搭載されており、事前に撮影する箇所の緯 度経度情報をシステムに登録することで自動飛行を行 いながら自動撮影が行える.本試験ではドローンの自 動飛行の精度を向上させるため、RTK 方式の GNSS 測 位機能を活用した.なお、飛行高さは 12m で画像分解 能 1.0mm の軌道画像を撮影した.撮影に要した時間は、 隙間ゲージによる測定時間に比べ,5割程度である.

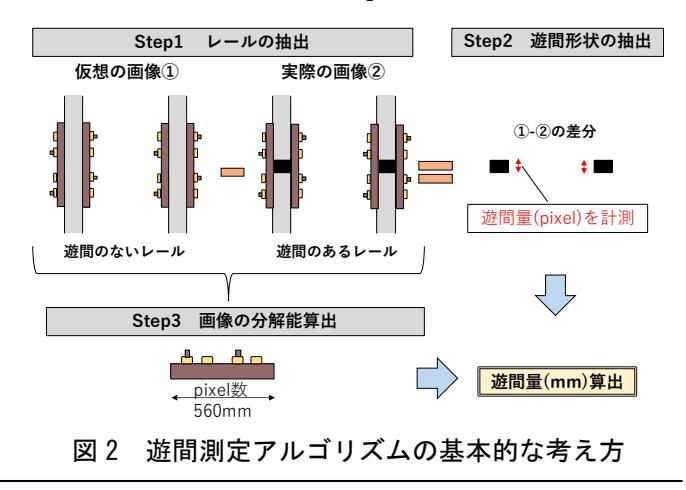
図2に,遊間測定アルゴリズムにおける基本的な考 え方を示す.

画像処理により「遊間のないレール画像」を作成し, 実際の「遊間のあるレール画像」との差分から遊間形状 を抽出する.図3に,抽出した遊間形状をカラー画像に 重ねた結果を示す.

次に、レールとレールを締結する継目板の縦寸法を抽 出し、画像から得られた pixel 数と実寸法 560mm の比 率によって、画像の分解能を算出する.最後に画像の分 解能の値を用いて、遊問量(pixel)から遊間量(mm)

への換算処理を行うことで,撮影した遊間画像から自 動的に遊間量を測定することが可能である.

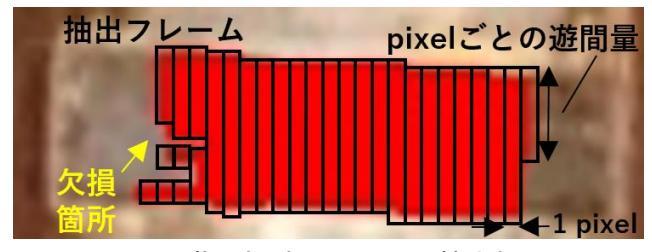
そこで、図4に示す様に、遊間アルゴリズムで特定した遊間領域に対し、1pixelの幅ごとに遊間形状をフレーム分割する.次に、各フレームの遊間量を求めた値を、昇順に並び替え、ノイズの影響を受けない区切り値を 測定可能な最小遊間量として抽出した.なお、区切り値 は累積比率を%値で示す.

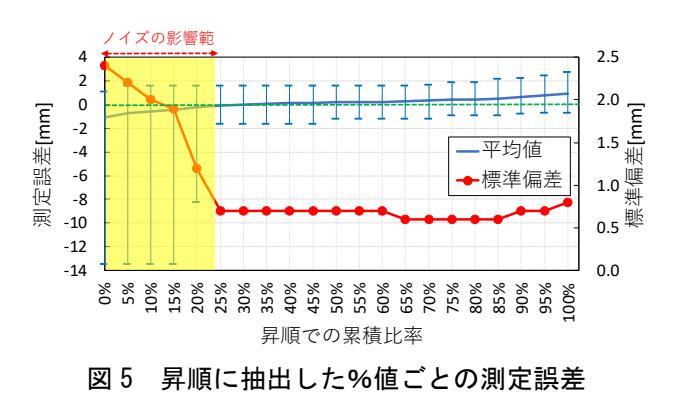
ドローンで撮影した 34 継目(遊間画像 67 サンプル) から遊間アルゴリズムを用いて遊間量の%値を求め,隙 間ゲージで測定した真の遊間量との差から,測定誤差 の平均値・最大値・最小値・標準偏差を算出し,適正な% 値を求める.図5に,算出結果を示す.

図5より,ノイズの影響により遊間形状が欠損する% 値は25%値未満であることがわかる.ノイズの影響を 受けない中で,最も小さな25%値の遊間量を算出した 結果,誤差の平均値は0mm,標準偏差は0.7mmであっ た.なお,誤差の平均値は,%値を大きくすると同様に 大きくなる.測定の性質上,誤差の平均値が偏ることは 望ましくないため, 誤差の平均値が偏らず, かつ標準偏 差が最も低い%値と僅差な 25%値を処理に用いること が適正であると考えられる.

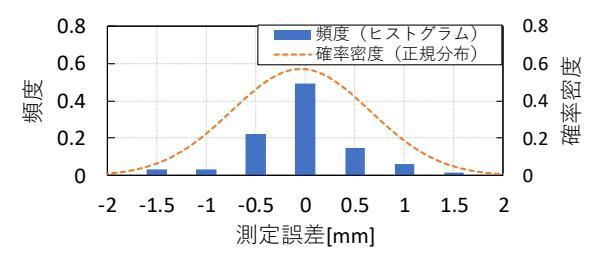
図6 遊間測定アルゴリズムによる測定誤差の分布

図6に示すように、3章で求めた25%値処理における 遊間量の誤差分布の形状は、正規分布に近い.よって、 遊間測定の誤差に正規性があると仮定し、測定精度を 2σ(95%の確率)で評価した場合、測定精度は±1.4mm であった.このことから、遊間形状の最小側を捉えるこ とで、過大に遊間量を測定していた傾向を改善した.

本研究では、過大に測定していた遊間測定アルゴリ ズムについて、画像処理時に発生するノイズに対し、% 値処理を用いて除外することで、測定精度の向上を図 り、測定誤差の平均を 0mm、精度を±1.4mm とした.
