# 広帯域 AE センサを用いた衝撃弾性波法による PC 桁の健全性評価に関する研究

本研究は、実橋のプレテンション PC 桁を対象に、独 自に開発した広帯域 AE センサを利用した衝撃弾性波 法による計測実験を行い、弾性波の伝播特性の変化か ら PC 桁コンクリート部材の健全性を評価するモニタ リング手法について検討を行ったものである.

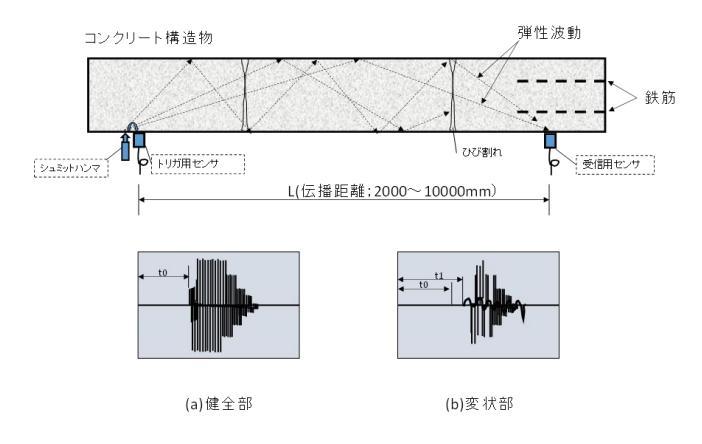
図1 衝撃弾性波法による弾性波計測の原理

一般に、コンクリート部材中の弾性波は伝播経路に 関する諸情報を含んだものとして扱われている.図1に 示すように、シュミットハンマによって発生した弾性 波は、部材の厚さと比べて長い距離で受信した場合、コ ンクリートの境界を様々な角度で屈折や反射を繰り返 しながら伝播する多重反射波動となる.

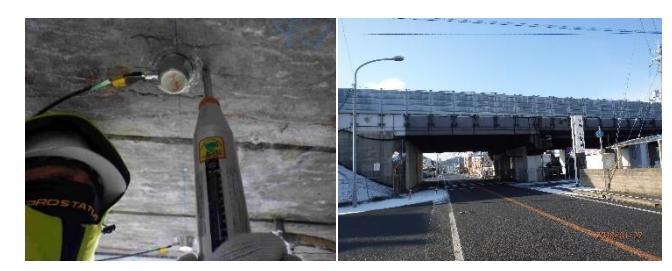
(a) 打撃入力状況

(b)現場状況

写真1 弾性波計測状況

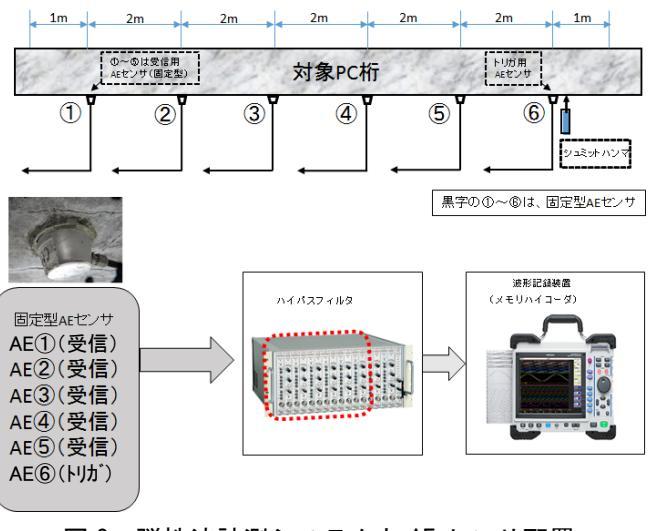
図2 弾性波計測システムと AE センサ配置

衝撃弾性波の計測システムは、図2 に示すように広 帯域 AE センサ,ハイパスフィルタ,波形記録装置の組 合せによりシステムを構築した.なお,本橋におけるハ イパスフィルタの設定は1kHz とした.また,シュミッ トハンマによる弾性波の入力は単発現象であることか ら,再現性を考慮して各3回ずつ計測した.

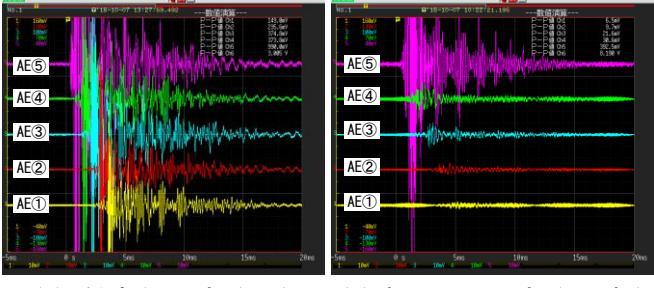
(a) 健全な PC 桁 (G13)
(b) 劣化した PC 桁 (G02 桁)
図 3 受信波形の比較例 (PC 桁 G13, G02)

衝撃弾性波法によって計測した受信波形の例を図 3 に示す.

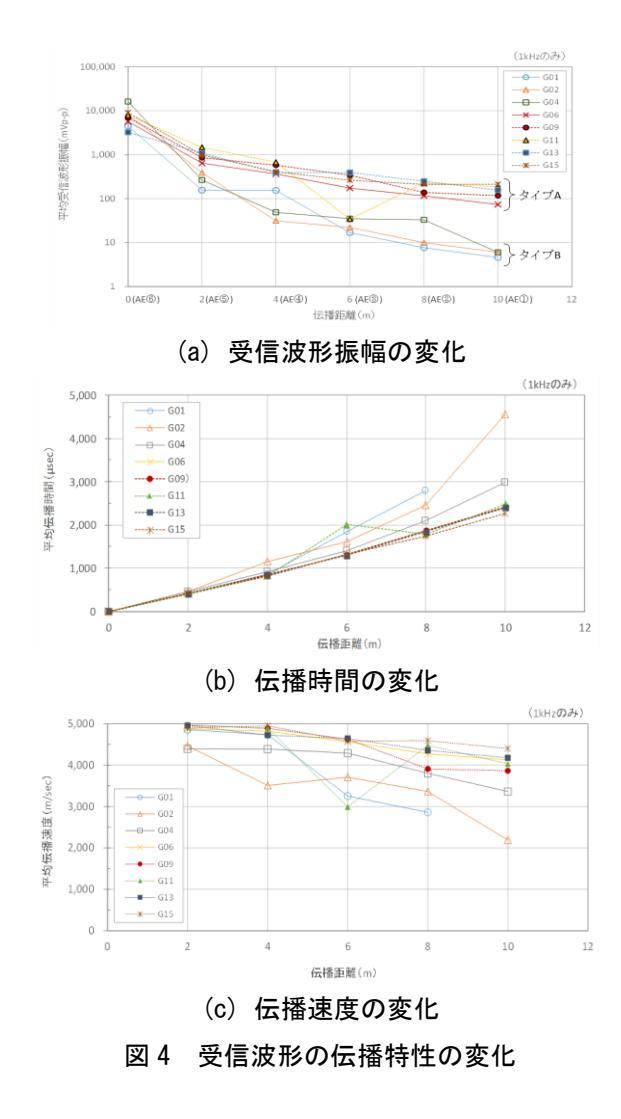
各 PC 桁の伝播距離と平均受信波形振幅との関係を 比較して図4(a)に示す.タイプAのPC桁は受信波 形振幅が線形的に徐々に減衰していることから健全な PC桁と判断される.一方,フランジ下部に軸方向のひ び割れやはく落等の変状部のあるタイプBのPC桁G01, G02,G03では,伝播距離2~10m測定区間での受信波 形が大幅に減衰している.

健全な PC 桁と判断したタイプ A は、図 4 (b) に示 すように伝播距離と伝播時間との関係 (走時曲線)に比 例関係が認められる.一方, PC 桁 G01,G02,G04 では, 伝播距離 6~10m の測定区間で伝播時間が大幅に遅く なっており,ひび割れ等の劣化が進展した状態を反映 しているものと考えられる.

図 4 (c) に示すように, PC 桁 G 01 および健全な PC 桁 は,伝播距離 0~2m 区間では伝播速度が約 5000m/s,0 ~4m で 4800m/s 以上と速く,ひび割れ等の無い健全な 状態と考えられる.また, PC 桁 G01 の 6~10m 区間, および G02, G04 では,伝播距離の増加に伴い,伝播

速度が大幅に低下していることから、ひび割れ等の 変状・劣化による影響ではないかと考えられる.
