FEM 解析による液状化・側方流動時の橋台応答

佐藤工業 正会員 〇加藤 謙吾

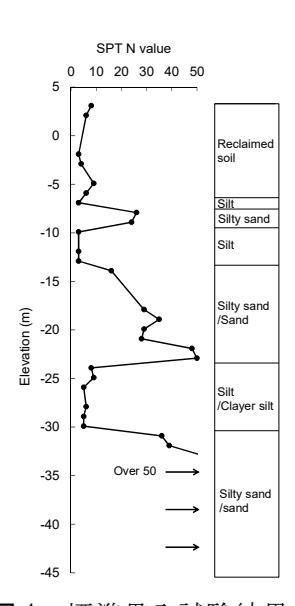
図1 標準貫入試験結果

図1に,橋台側で行われた標準貫入試験結果を示す.地表面から標高-6.9m までシルト質細砂/細砂を含む埋立土,標高-6.9m から-12.9m までシルト/シル ト交じり細砂層,標高-12.9m から-23.9m までシルト質砂/細砂層,-23.9m から -29.9m までシルト/粘土質シルト層,標高-29.9m 以下はN値 50 以上のシルト 質砂/砂層が堆積している.

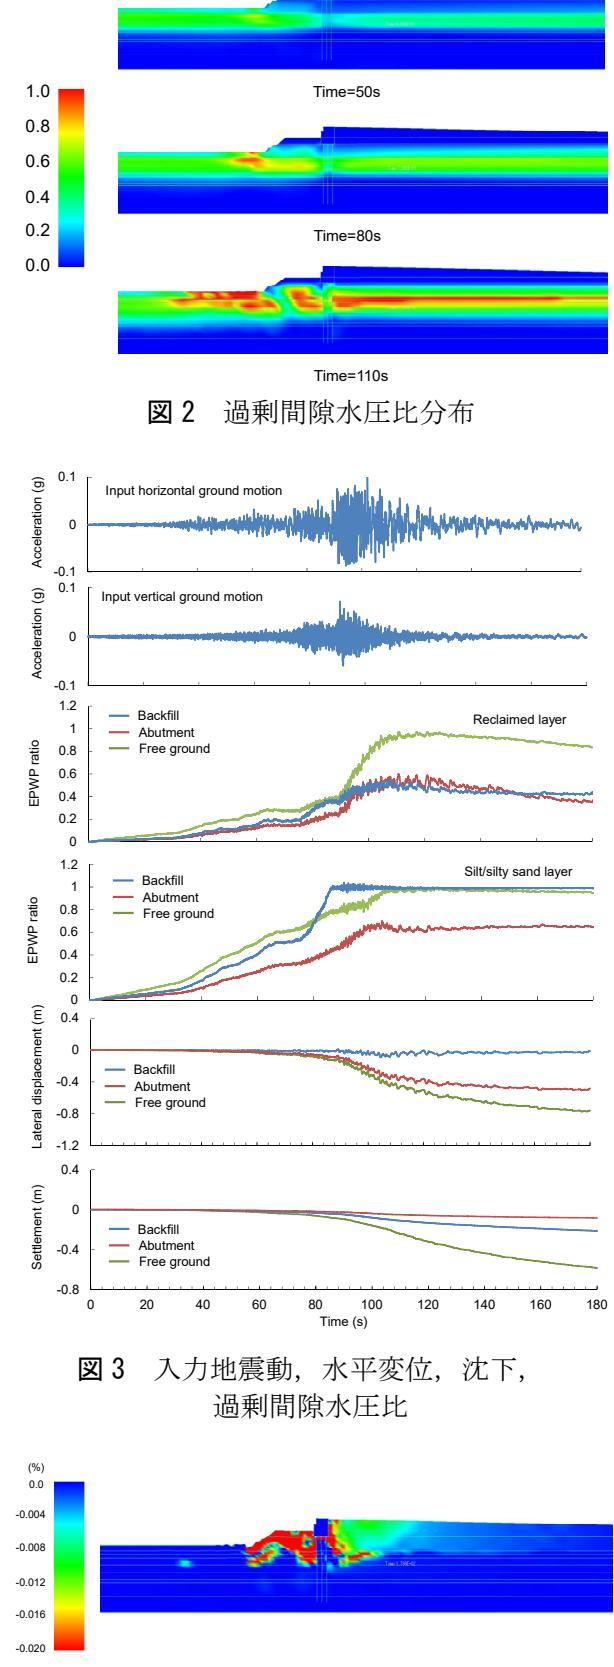
図4 T=180s における側方ひずみ分布

図4に、T=180sにおける側方ひずみ分布を示す.橋台 全面の地盤と橋台背後の地盤に 0.02%以上の側方ひずみ が集中している一方,橋台背後の盛土部の側方ひずみは, 橋台から離れるほど小さくなっている.また,橋台から 40m程度離れた盛土部を境に、深さ方向に円弧状に側方ひ ずみが生じている.解析結果は、液状化により橋台周辺に 大きな側方ひずみが集中したこと、橋台背後の盛土部に側 方ひずみが円弧状に発達したことを示した.

3) 側方流動により橋台は川方向へ変位した. 解析終了後の側方ひずみ分布は,橋台前後に大きな変位が集中したこと,および,滑り面が発達したことを示した.
