## 平面二次元氾濫計算に基づく車中死発生時の洪水氾濫・車両流失状況の検討

東京理科大学大学院 学生会員 〇遊佐望海 東京理科大学 正会員 二瓶泰雄

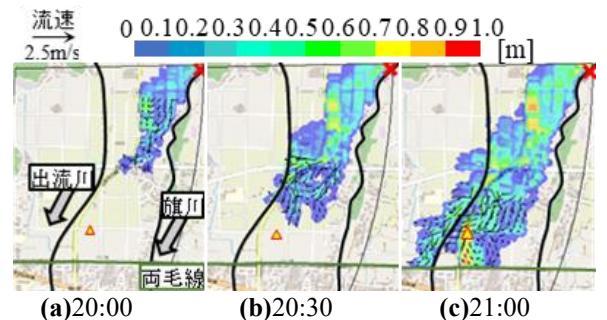
**図-3** 洪水氾濫状況の推移(浸水深コンターと流速 ベクトル)

(1) 洪水氾濫状況の推移: 今次水害における洪水氾濫状況の 推移を把握するために,水深コンターと流速ベクトルを図-3 に示す.ここでは,氾濫開始から1時間後の20:00と20:30, 21:00 の3 つの時刻を選定している.また,流速ベクトルは 図化の関係上間引いて表示している.これより,氾濫水は越 水地点から南西方向に出流川と旗川の間の低地を流れ, 20:00 時点では約1km南下した.その後,20:30 の時点では, 洪水フロントは引き続き南下し,フロント付近の流速が大き くなっていることが分かる.これは,越水地点の氾濫水量の 増加と対応している.さらに,21:00 には洪水フロントはJR 両毛線に到達している.両毛線は一部盛土されているため, 周囲より標高が高いことから洪水流がせき止められて,両毛 線北側で浸水深が急上昇する地点が見受けられる.

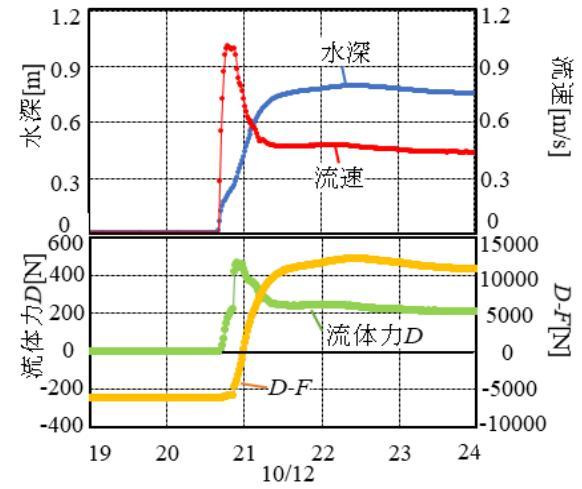
**図-4** 車中死発生地点における水深・流速(上) と車両への作用力(流体力 *D* と *D*-*F*)(下)の時 間変化

(2) 車中死発生地点の流況と車両に作用する力:これらの氾 濫シミュレーション結果に基づいて,車中死発生地点におけ る流況(水深・流速)と車両に作用する力(流体力 D と車両 流失評価指標 D-F)の時間変化を図-4 に示す.ここで,流体 力 D と比べて摩擦力 F が大きいため, D-F は右側の縦軸目 盛を使用していることに注意されたい.これより,当該地点 は洪水フロントが到達した 20:40 から冠水し始め,水深の上 昇とともに急激に流速が大きくなり、最大値は 20:48 に 1.01m/s となった. このように、当該地点では洪水フロント 到達時に大きな流速が発生している様子が図-3(b)と一致す る結果である.この時の流体力Dは、冠水開始からの水深・ 流速の増加に伴って急増し、20:54 にピーク値となった.これ に伴って、車両流失評価指標 D-F も負から正に変化してお り, D-F=0 となるのは 20:59 となった. これは、上記の流体 力 D の増加に加えて、水深増加に伴う浮力上昇が水中重量 や摩擦力 F の減少し,結果として車両流失評価指標 D-F の 正負が入れ替わった.また,被害車両のドライビングレコー ダーより当日 20:44 に流失したことが確認されているが、本 解析の流失推定時刻(20:59)と15分の誤差がある.限られ た水位情報から氾濫流量を設定していることを考慮すると, このような解析と実際の誤差は解析上の許容範囲であると 考えられる.

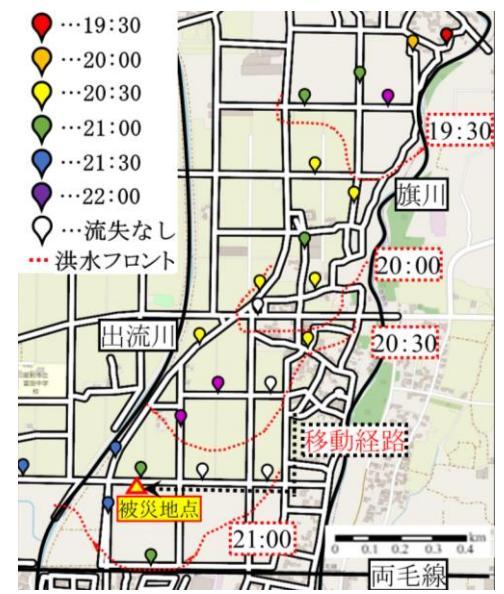
**図-5** 車両流失危険度マップと洪水フロントの 関係(図中矢印:被害車両の移動経路,三角印: 被害地点)

(3) 車両流失危険度マップの作成:氾濫解析結果に基づいて, 氾濫域の道路上における車両流失評価指標 D-F を算出し,D-F=0 となる時間帯を 30 分ごとにまとめた結果を図-5 に示 す.ここでは,多くの道路上における車両流失評価指標(=D-F)を求め, D-F=0 となる時刻をカラーマップで表示してい る.また,図中には,洪水フロント位置も赤点線で図示して いる.これより,大局的には,洪水フロントの南下と共に, D-F=0 となる道路範囲も南下している.ただ詳細に見ると, 被害地点(図中△)周辺では,20:30~21:00までに流失危険 となったのは被害地点を通る東西方向の道路のみであり,流

失危険度が場所により大きく異なっている.これは,道路標高や,流向と道路法線方向の関係が影響していると推定される.また,被害車両の移動経路(図中矢印)より,被害車両は流失危険の無い道路から,被害地点を含む流失危険の道路に進んでおり,最も危険な通行ルートの一つであったと言える.
