堤防の浸透特性に及ぼす地震後の亀裂および応急措置の影響に関する遠心模型実験

国立研究開発法人土木研究所 正会員 〇大重 綱平, 青柳 悠大, 谷本 俊輔, 佐々木 哲也

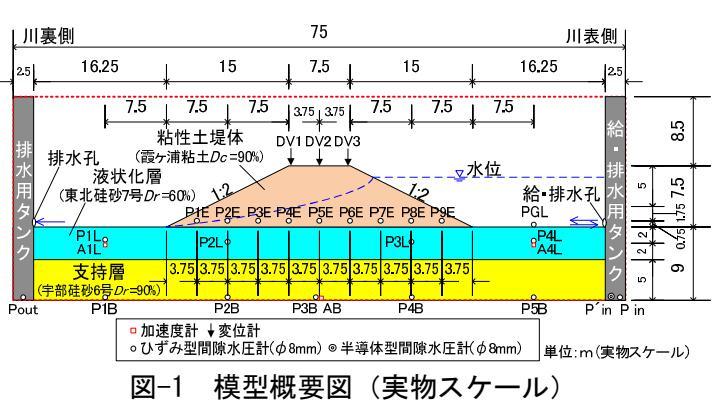
図-1 に示すとおり,実験対象は層厚 9.0mの 基礎地盤(液状化層・支持層)の上に築堤した高 さ 7.5m,天端幅 7.5m,法勾配 2 割の堤防であ る. いずれの Case も堤体は自然含水比 w=23.5%,締固め度 $D_c=90\%$ の霞ヶ浦粘土で, 液状化層は相対密度 $D_r=60\%$ の東北硅砂 7 号で, 支持層は相対密度 $D_r=90\%$ の宇部硅砂 6 号でそれぞれ作製した.

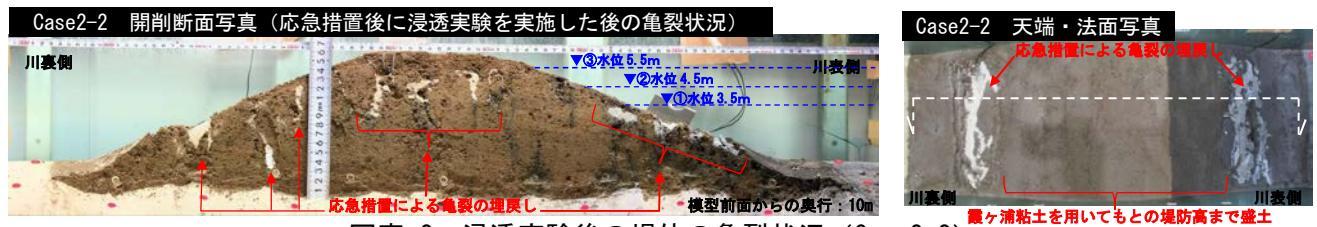
写真-2 浸透実験後の堤体の亀裂状況 (Case2-2)

Case2-1 において、加振実験後の亀裂の発生範囲は写真-1 に示すように堤防天端を中心として法面にも大きな亀裂が発生しており、特に堤防天端の亀裂は堤体内の下面まで達していた.その後、Case2-2 において亀裂を埋戻し、浸透実験を行ったが、写真-2 に示すように亀裂の埋戻し土は流出していない.

<u>3. 堤体の亀裂状況と密度変化</u> Case2-1 では 300gal の正弦波による加振入力を 2 回行い,天端の沈下量が 1.5m 程度,法尻の水平変位量が 1.2m 程度であった. Case2-1 における加振実験後の亀裂状況を写真-1 に, Case2-2 における浸透実験後の亀裂状況を写真-2 にそれぞれ示す.また,この浸透実験後の堤体表面形状に 堤体内の密度分布を重ねたものを図-2 に示す.
