出水後の中規模水位の継続および河床材料の再堆積が河川橋脚の安定性に及ぼす影響

東日本旅客鉄道株式会社 正会員 〇中川 文人 東京大学大学院 正会員 渡邉 健治

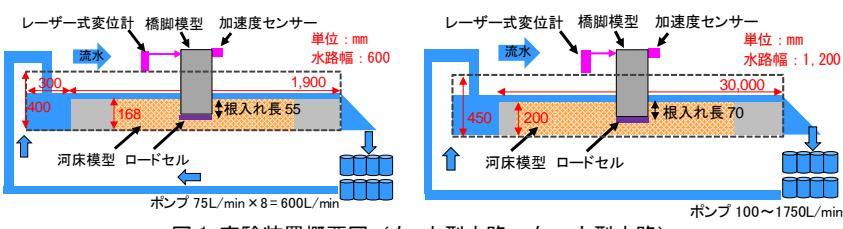
図1 実験装置概要図(左;中型水路、右;大型水路)

水理実験には、東京大学が保有する延長 2.2m, 幅 0.6m, 高さ 0.4m の中型水路(検証項目 1)と, 延長 30.0m, 幅 1.2m, 高さ 0.45mの大 型水路(検証項目 2)を用いた(図 1).流量はポンプによって段階的 に調整が可能であり、本研究の実験条件で最大水深は約 40mm(中型水 路)と 50mm(大型水路)である.模型スケールは 1/30 に設定し、高 さ 7.5mの単線を支持する直接基礎橋脚を想定した.橋脚模型は、高さ 250mm,幅 70mm,長さ 140mm(鉄道総研より提供)の楕円形断面のもの を用いた.地盤材料は実物規模で D₅₀=25mm 程度の河床材料を想定し、

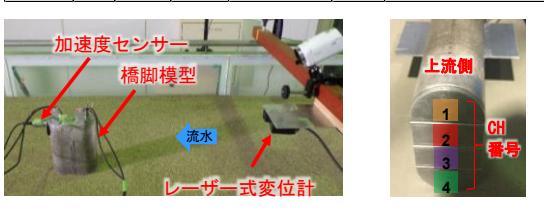
図2 計測装置(左:計測機器配置 右:ロードセル)

材料等の実験条件を表1に示す.また、計測機器の配置を図2に示す.橋脚模型底面には4分割のロードセルを取り付け ており,洗掘の進行に伴って変化する地盤反力分布を経時的に計測した¹⁾.

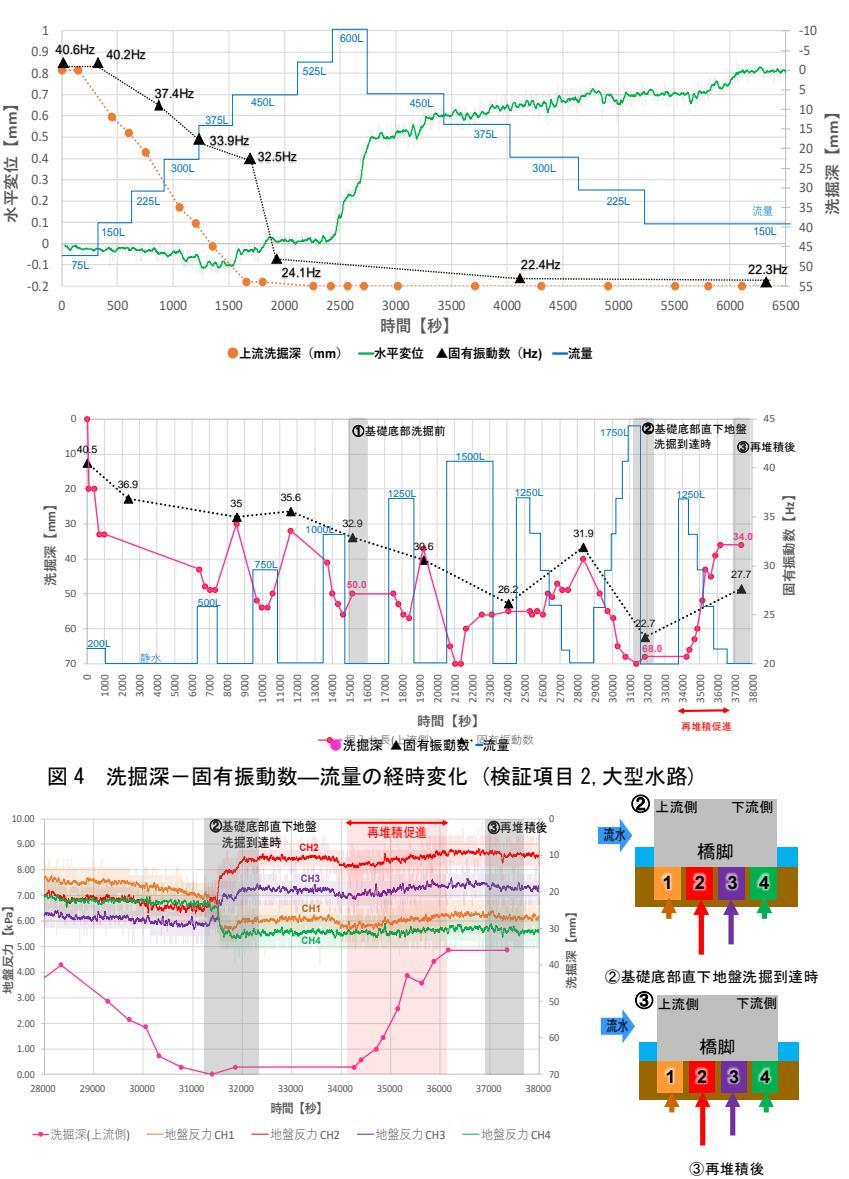
図5 地盤反カー洗掘深ー固有振動数の経時変化および、地盤反力模式図(検証項目2)

と「③」の状態における地盤反力の変化に着目する.図5に再堆積促進前後の地盤反力,洗掘深,固有振動数の経時変化 と、地盤反力分布の模式図を示す.「②」においては、基礎底部直下の支持地盤が洗掘され始めたことにより地盤反力は 大きく変化し、橋脚基礎底部中央部の地盤反力が集中した.河床材料の再堆積を促進させた後の「③」における洗掘深は、 「②」および,「①」の状態を上回るまで回復(土被りの増加)したが、地盤反力の大きさや分布にほとんど変化が見ら れなかった.すなわち、基礎底部直下地盤まで洗掘された橋脚は、再堆積により洗掘深が回復しても地盤反力分布が橋脚 基礎中央部に集中している状態が継続した.

次に、地盤反力の回復有無について、「②」

- ・洗掘が橋脚基礎底部に達し、水平変位が顕在化した段階においては流量減少後も橋脚の不安定化は進行し得る.(検証 項目1の実験結果)
- ・再堆積による洗掘深の回復(土被りの増加)は、橋脚の固有振動数をある程度上昇させるが、洗掘によって変化が生じた地盤反力はほとんど回復しない.(検証項目2の実験結果)
- 一度基礎底部まで洗掘された橋脚は、仮に再堆積により洗掘深が回復しても地盤反力分布が基礎中央部に集中している

状態が続くため、橋脚は継続して不安定な状態にあると推測される.(検証項目2の実験結果)
