亜熱帯かつ高波浪海域での鋼材の腐食特性に関する検討

1. はじめに

2. 調査概要

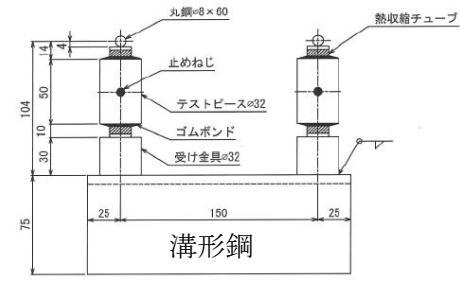
図3 テストピース概略

鋼枠部の表面に,腐食速度を評価するためのテストピース (φ32mm,母材とは絶縁) (図3)を5深度に設置した.なお, 5深度(10個)中2深度(4個)が既に脱落したため,残りの3深 度(6個)分を回収し,調査を実施した.台座(溝形鋼,母材と 導通)についても,上記と同様な調査を実施した.

ここで,鉛直に連続して存在している実鋼部材(鋼枠) に対し,テストピースは絶縁され,溝形鋼は導通してい る.両者の結果に差は無く,実鋼部材の影響(マクロセル 腐食の影響)は顕著ではなかったと推測される.ただし, L.W.L.付近については,テストピースが脱落していたた め,溝形鋼の腐食に対する実構部材の影響は不明である.

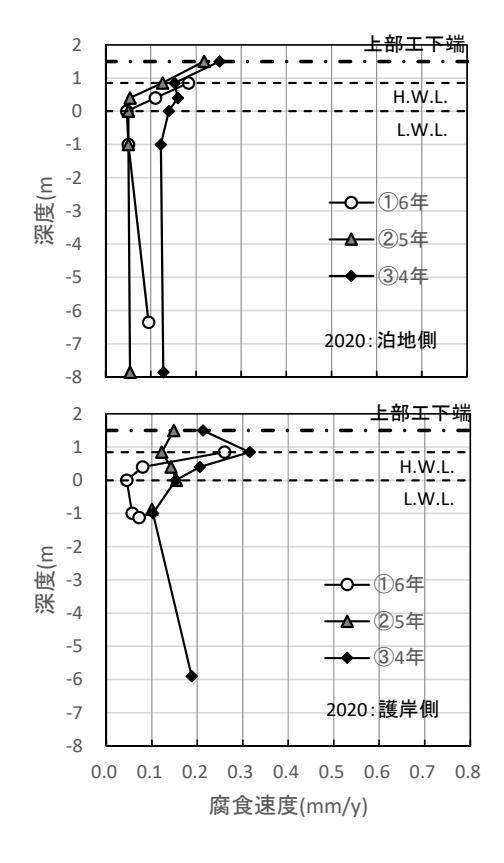
図4 実構造物の腐食速度の深度分布

実構造物の鋼枠部における腐食速度の分布を図4に示す.

H.W.L.より下においては、一般の海中部での標準的な速度である 0.1-0.2mm/y¹⁾程度のものが多い.図1に示 したように、L.W.L.直下付近で集中腐食が生じる場合があるが、今回はその傾向は明確ではなかった.ま た、泊地側、護岸側いずれも③(最沖側)において腐食速度がやや大きい.理由として、沖合で波浪が厳し い、経過年数が比較的短い等が考えられる.

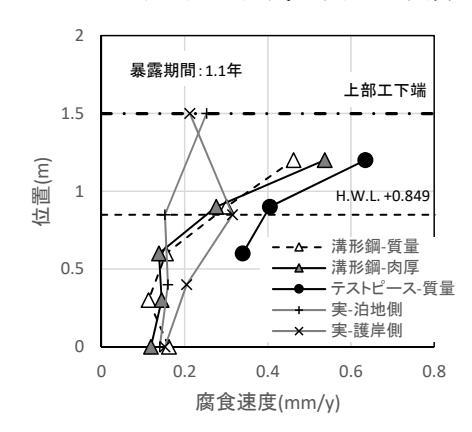
図5 テストピース,溝形鋼の腐食速度の深度分布 (実構造物も併記)

図5にテストピースおよび溝形鋼の腐食速度を示す.なお、実構造物の結果のうち、L.W.L.より上の値を 図中に再掲した.溝型鋼の結果において、H.W.L.より下は、実構造物の場合と同様な値(0.2mm/y程度)で あったが、H.W.L.より上になると大きくなる傾向がみられた.テストピースについても、3深度ではあるが 上方ほど値が大きくなる傾向が見られた.

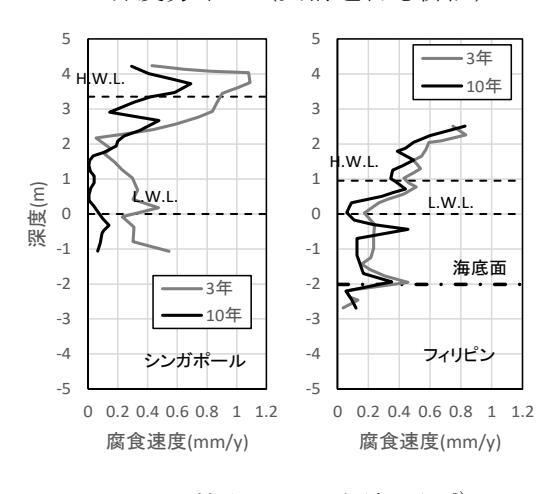
図6 熱帯での調査結果例²⁾

熱帯地域(フィリピン,シンガポール)に曝露された長 尺鋼材試験体での腐食速度の調査結果(暴露3年及び10 年))²⁾を図6に示す.L.W.L.より離れるにつれて腐食速度 が大きくなっている.この傾向は今回の調査結果と同様で あった.なお,値については今回の調査結果よりも大き い.温度の違いが影響している可能性がある.

一方,L.W.L.直下付近の集中腐食の傾向については,暴 露10年において,フィリピンでは明確な傾向が見られた が,シンガポールでは今回の実構造物同様,不明確であっ た.L.W.L.直下付近の集中腐食の要因として,干満帯の錆 びの還元反応が挙げられる³⁾.今回環境のように,干満帯 の範囲が狭い場合,上記の還元反応は減り,集中腐食は起 こりにくくなると考えられる.しかし,図6の2例におけ る,集中腐食傾向と干満帯の範囲については,相関性が見 られない.今回の調査対象の実構造物については,現状で は集中腐食の傾向が見られなかったが,引き続き確認が必 要と考える.
