気象の昼夜間変動と路面凹凸の発生状況に関する基礎的検討

北見工業大学工学部	正会員	○富山和也
北見工業大学工学部	非会員	小林 叶
北見工業大学工学部	学生員	稲木万玲
北見工業大学大学院	学生員	髙橋優太
北見工業大学工学部	正会員	舘山一孝

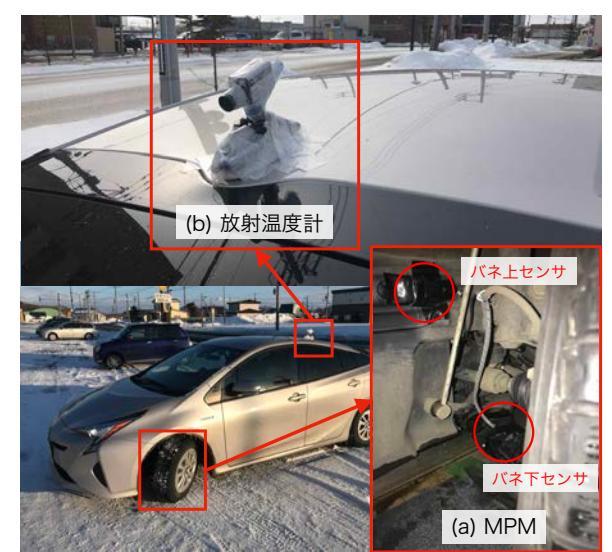
図-1 路面計測装置の概要

路面の凹凸状況は、全天候型の路面平坦性計測システムであ る、加速度計を利用したモバイルプロフィロメータ(Mobile Profilometer: MPM)を用い、国際ラフネス指数(International Roughness Index: IRI)を指標として計測を行った. MPMの取 り付け状況を図-1(a)に示す.

路面温度は、連続的かつリアルタイムで計測するため、放射 温度計(HORIBA製IT-480F)を車体背面に取り付け、1秒間隔 で計測を行った.放射温度計の取り付け状況を図-1(b)に示す. なお、放射率は、計測前に接触式の温度計をもとに設定した.

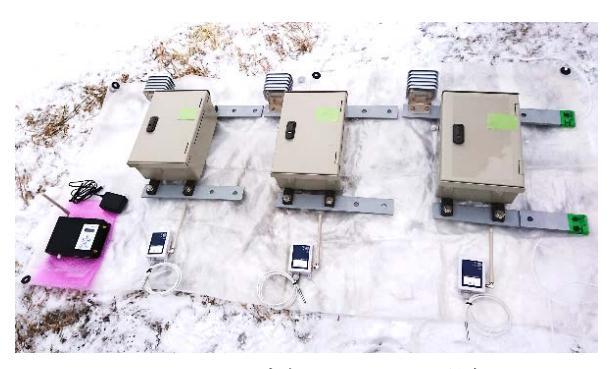
図-2 LPWA 式気温センサの外観²⁾

外気温は, AMeDAS および図-2 に示す LPWA (省電力広域無 線通信技術: Low Power Wide Area) 式気温センサ²⁾を計測対象 地域の鉄塔に取り付け 10 分間隔で取得した. なお, LPWA 式気 温センサは, 気温の鉛直分布を監視するため, 地上からの高さ 7, 28, 42 m に設置されている.

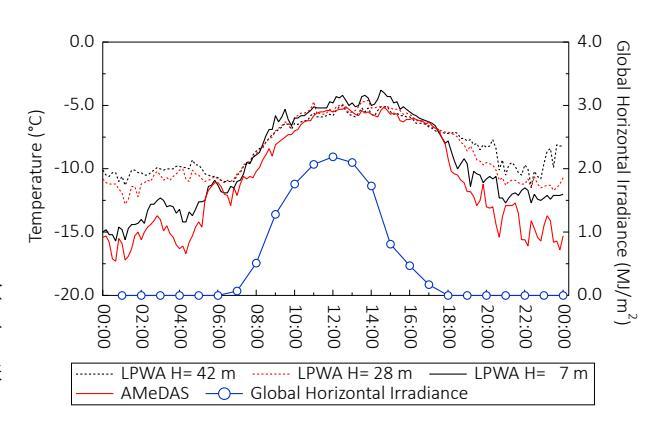
図-3 路面計測装置の概要

図-3 に、計測日における外気温および水平面全天日射量 (以下,日射量)の時間変化を示す.なお、水平面全天日射 量は、国立研究開発法人新エネルギー産業技術総合開発機構

(NEDO)が公開している年間時別日射量データベース (METPV-11)³⁾より引用した.図-3より調査当日は,最低気 温-15℃以下,最高気温-5℃以上と昼夜間の気温差が20℃以上 となった.また,日射量が高い場合,温度センサの高度によ らず同様の外気温を示すが,日射量の低下に伴い,地上付近 の外気温が大きく低下している.以上より,調査対象路線に おける,昼夜間の外気温および日射量の変化が確認できた.

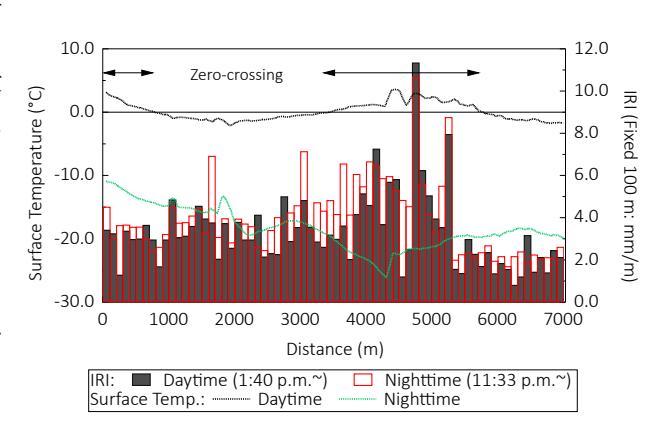
図-4に昼夜間の路面温度とIRIの計測結果を示す.ここで, IRIは100mの固定区間長で算出し,路面温度は,1秒間隔で 計測したものを距離関数に変換し,100mの移動平均処理を 行った.なお,実際の路面状況として,日向部では,車道の 大部分が乾燥し路肩に融雪水がみられ,日陰部では日中でも 圧雪となっている部分が多く融雪水は確認できなかった.

図-4より,路面温度は、日射の影響でプラスとなっている 箇所も見受けられ、特に距離4000m付近では夜間の温度低下 が著しく、当該箇所においては IRI の値も大きくなっている ことがわかる.図-5に昼夜間の路面温度変化と、固定区間長 10mでのIRIの算出結果を示す.図より、温度変化とIRI は 同様の傾向にあり、特に路面温度のゼロクロッシングが発生 する箇所で、局所的な凹凸が発生していることが確認できる.

以上より,限られた路線および気象条件下での結果ではあ るが,昼夜間の路面温度差が大きく,特にゼロクロッシング が発生することで,IRIの増加につながることが示唆された.
