浮体式洋上風力発電設備コンクリート浮体の疲労破壊挙動に関する実験的検討

東京電力 HD(株) ○山田 理紗(正会員) 石川 哲哉(正会員) 高橋 智彦(正会員) (一財)電力中央研究所 小松 怜史(正会員) 松尾 豊史(正会員)

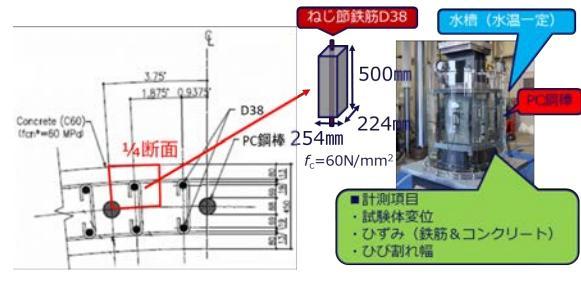
図-1 試験体および載荷の様子

図-1 に試験体および載荷の様子(模式図)を示す.既往 文献^{1),2)}を参考に,実規模コンクリート部材(PRC造)の一 部を抜き出した部分模型試験体を製作した.プレストレスは, 試験体外に設置した PC 鋼棒を緊張し常時与えた.試験区間は, 鉄筋の定着区間(4D)を除いた中央部(200 mm)とした.

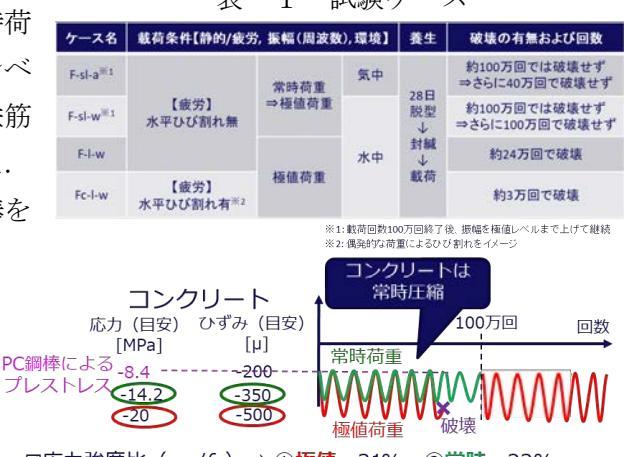
☑応力強度比(σ_c/f_c) ⇒ ①極値: 31% ②常時: 22%
図-2 載荷履歴イメージ

試験ケースを表-1に示す.いずれのケースも試験体数は1 体である.疲労試験の試験ケースは,水の有無,振幅(常時荷 重条件/極値荷重条件:20年に1度の頻度で生じる荷重レベ ル),偶発的な荷重による曲げ応力で断面内に生じうる主鉄筋 直交方向のひび割れ(以下,水平ひび割れ)の有無とした. 載荷履歴のイメージを図-2に示す.試験開始前にPC鋼棒を 緊張し,有効プレストレス相当の圧縮力(コンクリート に約8.4MPa)を作用させたのち疲労試験を開始した.繰 り返し載荷は正弦波で与え,周波数は1Hzを基本とした

(一部,試験期間の制約から 2Hz で実施).常時荷重条件では,いずれの試験体も繰り返し回数約 100 万回で破壊に至らなかったため,その後極値荷重条件まで振幅を上げ,疲労試験を継続した.

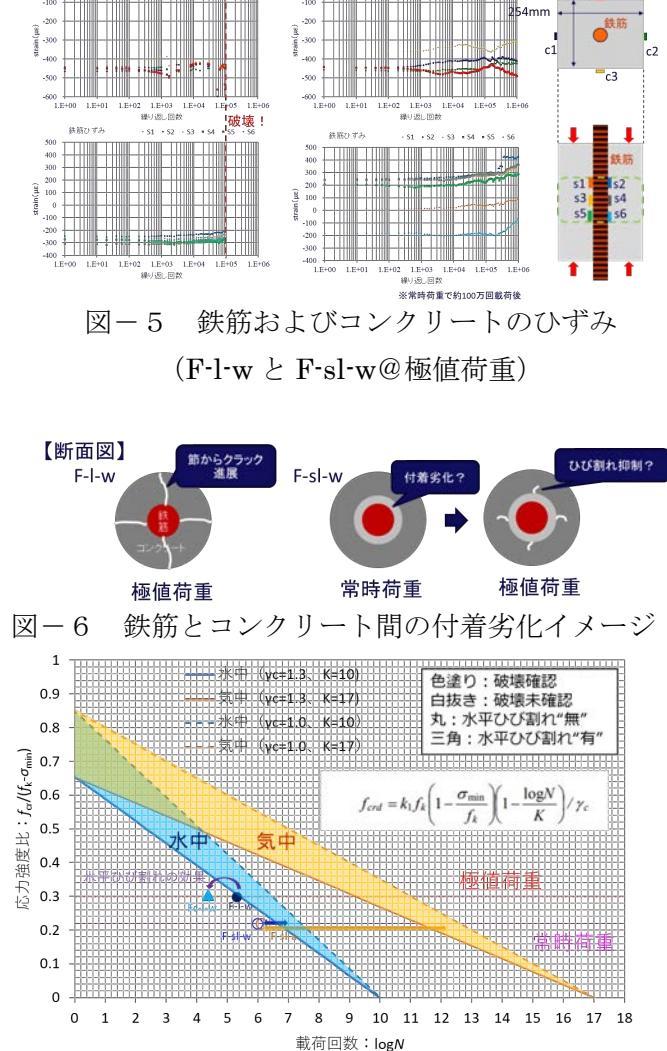
図-7 示方書疲労強度式と各試験体の位置付け

コンクリート標準示方書の設計疲労強度式²⁾と各試験 体の位置づけを示したのが図-7である.なお,本実験 で使用したコンクリートの圧縮強度は本式の適用範囲外 であることに留意する必要がある.実験の結果,水中で 極値荷重を受けた試験体(F-1-w)は、コンクリート標準 示方書の設計疲労強度式において水の影響を考慮した場 合との整合性がよいことが分かった.

・水中で極値荷重を受けた試験体(F-1-w)は、コンクリート標準示方書の設計疲労強度式において水の影響 を考慮した場合との整合性がよいことが分かった.
