桟橋下面点検ロボット「ピアグ」の画像処理

(株)大林組 正 〇石垣 匠 正 青木 峻二 正 濱地 克也 沼崎 孝義 青山 裕作

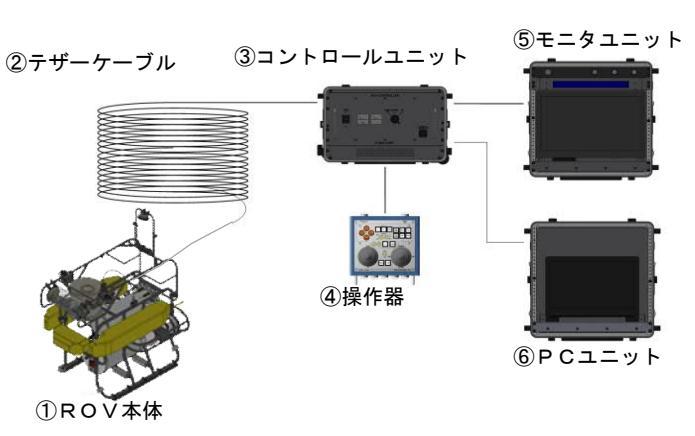
図1 桟橋下面点検ロボットのシステム構成図

桟橋下面点検ロボットピアグのシステム構成図を図1に、 現状搭載している装備機能を図2に示す.①ROV(Remotely Operated Vehicle)本体: 点検を行うロボット本体. アク アジャスター,5000万画素カメラ,パンチルト機能付きハ イビジョンカメラ,全方位カメラ,高輝度 LED 照明,推進 装置、ラインレーザー、プロファイリングソナー、姿勢セ ンサなどを搭載している(図3).当社が開発したアクアジ ャスターは, 東京スカイツリー建設時に威力を発揮したス カイジャスターを水中で使用できるようにした吊冶具で, ジャイロ効果を活用した回転制御できる機能を有する.ア クアジャスターのジャイロ効果を桟橋下面点検ロボットに 付加させることで、波浪の影響を抑えて本体を回転・静止 させ、ブレのない映像取得が可能となる 1). ②テザーケー ブル: ROV 本体とコントロールユニットを接続する水中ケ ーブル.送電線,光ファイバー,テンションメンバで構成 されている. ③コントロールユニット:ロボットシステム を制御するコントローラ. CPU やトランスなどを内蔵して いる. ④操作器: ROV 本体の運転を行う. アクアジャスタ ーやカメラの操作用スイッチ,推進装置操作用のアナログ スティックなどにより構成されている. ⑤モニタユニッ ト:ROV が撮影したハイビジョン映像を表示するモニタお よび録画するレコーダー, ROV の方位などの状態表示する ディスプレイで構成されている. ⑥PC ユニット: ROV の 全ての情報を表示し、ログ保存するための PC. ⑦5000 万 画素カメラ用 PC ユニット: テザーケーブル内の一回線を使 って, 5000 万画素カメラ操作 PC に接続.

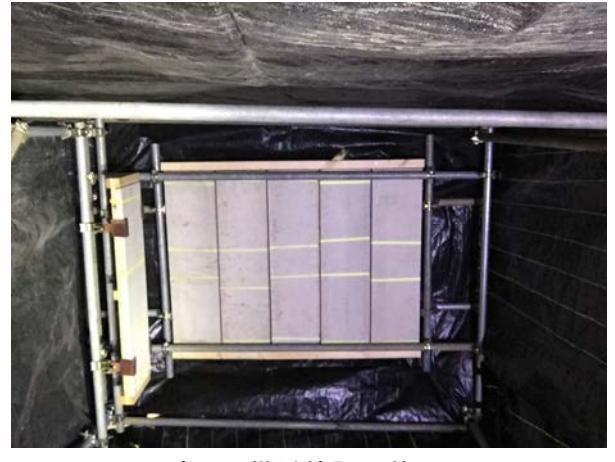
写真1 供試体設置状況

試験は、幅 0.3mm のひび割れを 0.1mm 程度の誤差の範囲 で自動検出できる画像取得を目的にした.ひび割れ検出を行 う撮影対象は、写真1に示すコンクリートひび割れ供試体(縦 1245mm×横 310mm ひび割れ幅 0.3mm)とし、水面から 5.0mの高さにひび割れ面を下にして設置した.また、桟橋下 面にて十分な照度がない中での点検を想定し、試験設備全体 を黒のシートで囲い、ピアグの照明以外の光が入り込まない ようにした.

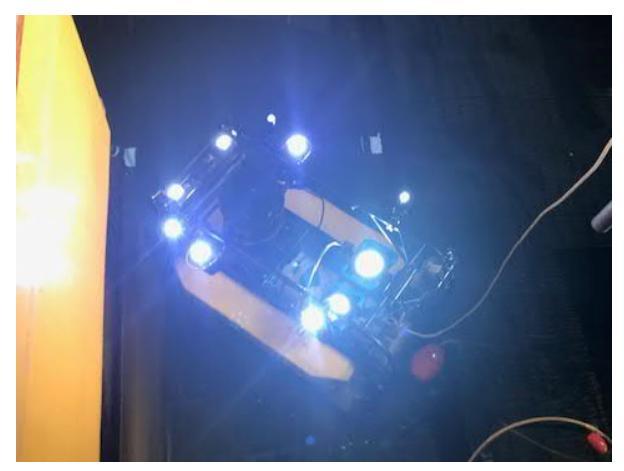
写真2 照明を増設したピアグの点検状況

撮影は、**写真** 2 に示すように水槽内に照明を増設したピア グを浮かせた状態で行った.加えて,撮影時は,海上作業で の動揺を再現するために,水中ポンプやブロアを使って水面 を動揺させた.照度の違いによるひび割れ自動検出の精度を 確認するため、ピアグに増設する照明の数を変えながら撮影 を行った.照度は照度計を用いて撮影時の供試体付近の数値 を確認した.撮影の際は,焦点距離の違う 2 種類のデジタル ー眼レフカメラ用レンズを用いた.シャッタースピードを 1/125~1/500 とし,ISO 感度を 400~800 として試験を行い, ひび割れ自動検出が可能な画像取得に必要な照度の確認に加 え、最適なカメラの設定の検証も行った.

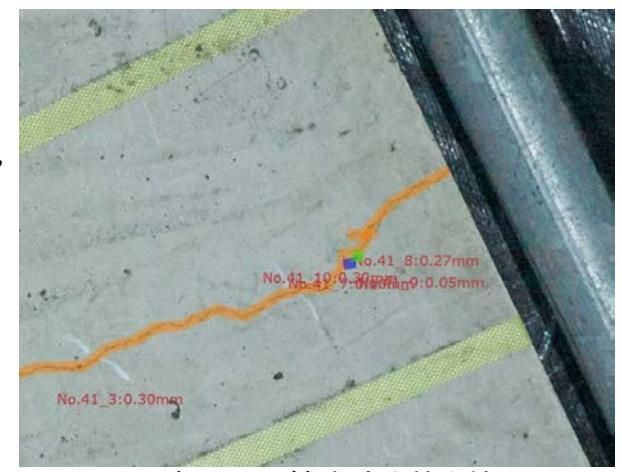
写真3 ひび割れ自動検出結果

試験結果の一部を表1に示す. 試験の結果, 高さ5.0m では 焦点距離80mmで3501x程度の照度を確保した中で撮影した 場合,供試体のひび割れ幅を0.1mm 以内の誤差で自動検出 できるような精度の高い画像を撮影することができた. 焦点 距離55 mm で撮影した画像から検出されたひび割れ幅には ばらつきがみられた. また, ISO 感度が大きいとひび割れ幅 が小さく,シャッタースピードが速いとひび割れ幅が大きく 検出される傾向がみられた. 画像解析結果の例として高さ 5.0m の供試体を3501xs 程度の照度で撮影した画像の解析結 果を写真3に示す.
