# 27) 地理空間情報を用いた表層崩壊に伴う流木の発生危険箇所予測の可能性

近年,流木を伴った土石流の流下により,流木災害が顕在化し大きな社会問題になっている.現在行われている流木対策として流木捕捉工が挙げられるが,その具体的な配置場所に関する記述はごくわずかである.広域に分布する森林に対し,より効果的かつ効率的な流木対策を行うために,広域性・周期性といった特長を有する衛星リモートセンシングの活用が期待される.本研究は,林野庁が 2015年に公開した地形要因を用いた流木発生危険箇所の推定方法に加え,森林内の樹木の動的な要因を考慮するために,衛星画像より作成した NDVI 時系列データを用いて算出した時系列指標が,流木発生危険箇所の推定に有効であるか否か ROC 解析を行い考察した.その結果,災害の形態によっては NDVI が土砂崩壊と高い相関を持つ箇所もあり,予測展開の新たな着目点になることが伺えた.

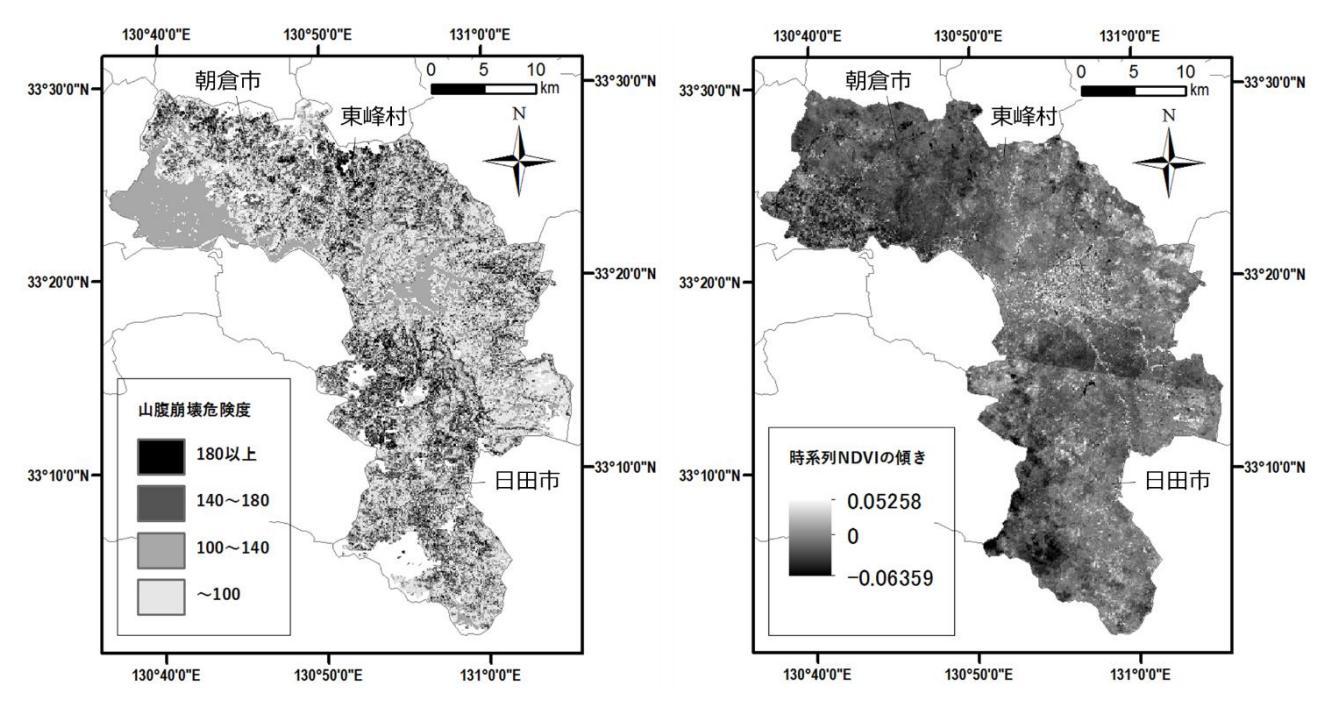
図-1 九州北部豪雨被災地の解析結果(左:山腹崩壊危険度判定,右:NVIの時系列変化)

山腹崩壊危険度点数表を用いて、九州北部豪雨被災地 について判定項目の点数付けを行ったものを図-1(左) に示す. 点数が高いほど山腹崩壊の危険性が高いと考え られる. しかし、九州北部豪雨の土砂崩壊地との比較を 行ったところ、山腹崩壊危険度が低いにもかかわらず、 土砂崩壊が起こった地点も多々見受けられた.

NDVI時系列データの回帰直線の傾きの空間分布を図-1(右)に示す.ここで山腹崩壊危険度が低く土砂崩壊 が発生していた点を見ると、概ね NDVI が減少していた

(傾きが負).このことから、土砂崩壊に植生活性度の 低下が起因する可能性が示唆された.

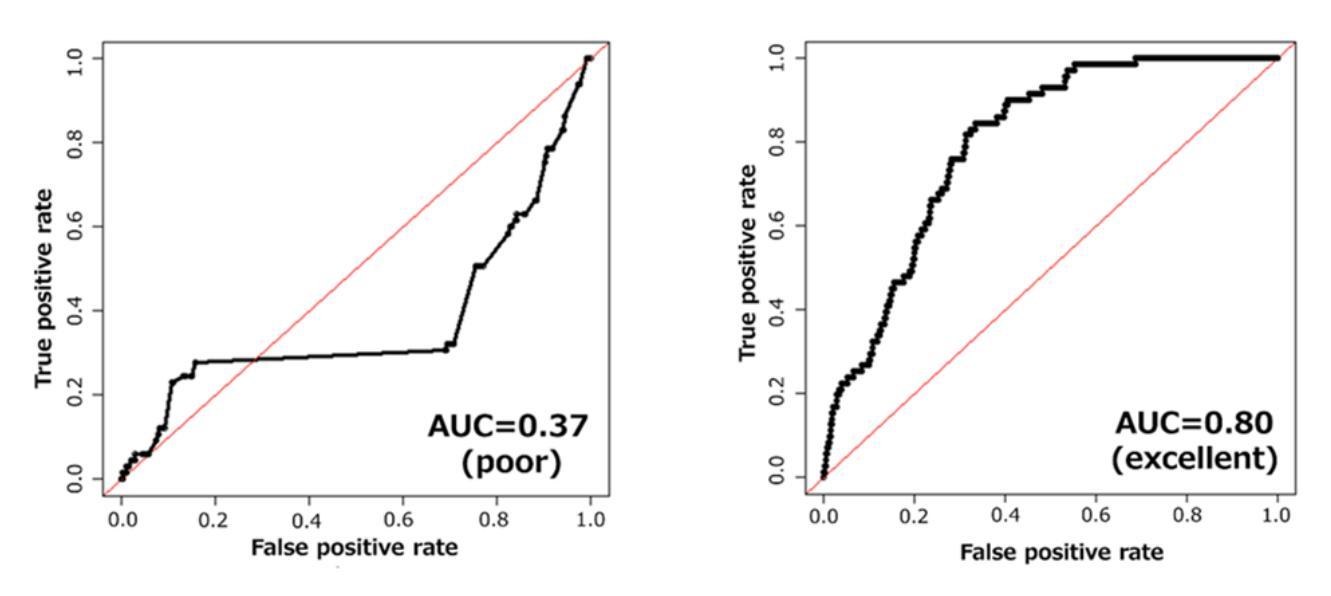
図-2 ROC 曲線とALC (左:林野庁に基づく山腹崩壊危険度判定結果,右:各画素のNDVIの平均値)

既存の山腹崩壊危険度判定結果,および NDVI 時系列 回帰直線の傾きについて判別性能評価を行ったところ, AUCはそれぞれ 0.37 と 0.80 (図-2) であった. 九州北部 豪雨被災地については、山腹崩壊危険度判定の判別性能 は非常に劣悪であった.しかし判定項目の要素である傾 斜, 土層深(連続地で評価の AUC はそれぞれ 0.78, 0.71 であったことから、地形要因とは別の要因が対象地域の 土砂崩壊に影響した可能性がある.この要因として、九 州北部豪雨では、時間雨量 100 mm を超える豪雨が比較 的狭い範囲に降ったことから,降水量や河川流量等,本 研究で考慮されていない要因について今後モデルに加え ていく必要も伺える.また、山腹崩壊危険度の各項目に おける重み付け(点数付け)が適切でない可能性がある ため、さらなる検討が必要である. さらに、 齢級の AUCは0.68と若干低く、森林簿の欠損部分の補間方法に ついて改善が必要であると考えられる. また、今回は山 腹崩壊危険度の評価方法<sup>1)</sup>に沿い,メッシュサイズを 100 m×100 mで評価したが、実際の崩壊箇所が評価メッ シュに対し小さい範囲の箇所もあり、判別に影響したと 考えられる. NDVI 時系列データに基づいた指標の判別 性能は、高い値(AUC=0.80)を示したため、検討項目 に加える必要性が示されたといえる.
