¹⁰⁾ UAV を用いた砂防施設の ひび割れ検出技術に関する調査研究

我が国では、砂防施設のストック効果を供用期間にわたって適切に発揮させるため、定期点検などが実施されている.現状の点検では、ひび割れ等を目視により確認するが、砂防施設のような大きな構造物を要領に従って点検する場合、点検員に多大な労力と危険が伴う課題がある.こうした背景の下、近年、国土交通省では、点検員の負担軽減を図るために、UAV を活用した、安全かつ効率的な点検手法の確立を推進している.しかし、UAV で砂防施設を撮影した画像に対するひび割れ検出手法は未だ確立されていない.そこで、本研究では、他分野において成果を上げている既存の深層学習やデータセットを調査し、それらが UAV を用いた砂防点検に対してどの程度適用できるかを検証する.

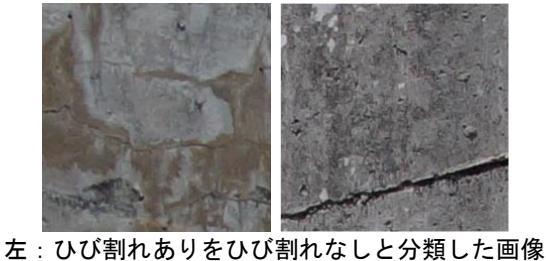
図-3 検出に失敗した画像

右:ひび割れなしをひび割れありと分類した画像

これらの評価結果から, EfficientNet を用いて, SDNET2018を学習したモデルのF値が0.90であり、最も 精度が高いことが確認できた. しかし, 検証画像に対し て,394 枚検出に失敗していることが分かる.検出に失 敗している画像の一例を図-3に示す.図-3の左に示すと おり、ひび割れがある画像に対してひび割れがないと分 類した画像では、コンクリートが変色しており、 SDNET2018 にこのようなデータが存在していないこと が原因である. そのため、データセットや検証用データ にグレースケール化などの前処理を施すことで対応で きると考えられる.また,図-3の右に示すとおり,ひ び割れがない画像に対してひび割れがあると分類した画 像では、コンクリートのつなぎ目部分をひび割れと認識 していることが原因である. そのため, つなぎ目部分の 学習データを加え、追加学習することで対応できると考 えられる.
