# 堆積軟岩における大深度立坑掘削に伴う 壁面崩落およびその対策について

## COUNTERMEASURES AGAINST COLLAPSE IN SHAFT SINKING AT GREAT DEPTH IN SOFT SEDIMENTARY ROCK

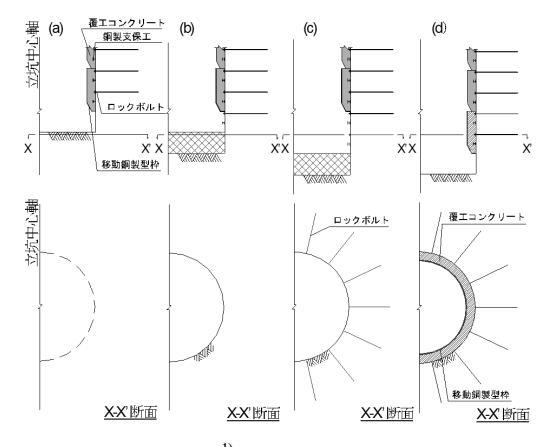
幌延深地層研究センターの立坑掘削で採用したショー トステップ工法の施工手順は、図-2に示す4つの段階からなる(各段の工程を赤で示す).初期状態を底盤から 高さ約 lmまで覆エコンクリートが構築された状態(図-2(a)とすると、始めに、lm掘削した後、鋼製支保工を 所定の位置に建て込み、ロックボルトを施工する(図-2(b).次に、lm掘削して、同様の工程を繰り返す(図 -2(c)).その後、底盤から約 lmを残して鋼製の移動型 枠を設置し、覆エコンクリートを構築する(図-2(d)). 覆エコンクリートを構築することによって鋼製支保工も 支保として機能する.

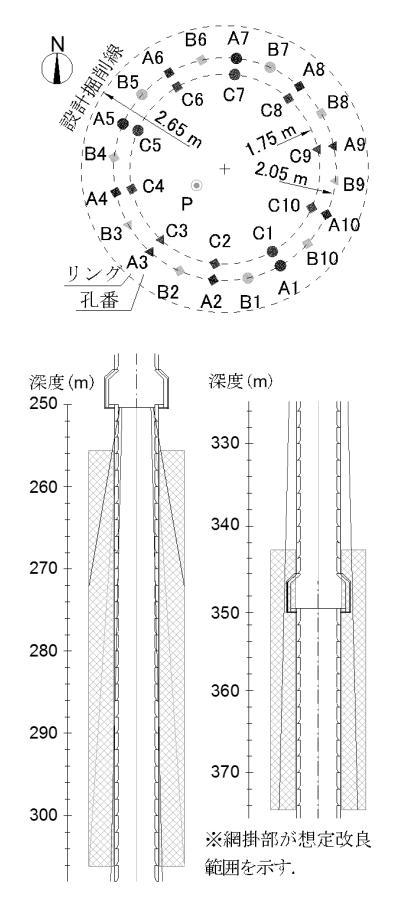
図-3 換気立坑プレグラウト配孔図と想定改良範囲図"

そこで、深度 250m 以深の掘削前に、深度 250m の立 坑底盤から超微粒子セメントを用いたプレグラウトを実 施した.このプレグラウトは、パイロット孔およびチェ ック孔をオールコアボーリングで計画しているため、事 前に把握した断層の位置の再確認や未確認の断層情報の 有無の確認も併せて実施した.図-3 に換気立坑における プレグラウトの孔配置図および想定改良範囲を示す.ま た、図4にプレグラウトの注入結果と断層位置を併せて 示す.同図より、断層近傍で注入量が多くなっているこ とが分かる.また、弾性波反射法の調査結果とも断層の 位置は概ね一致した.すなわち、立坑の設計検討を行う 際、断層の位置の把握が重要となるが、このことから、 注入結果等から断層の位置情報の精度を向上させる可能 性が示唆される.

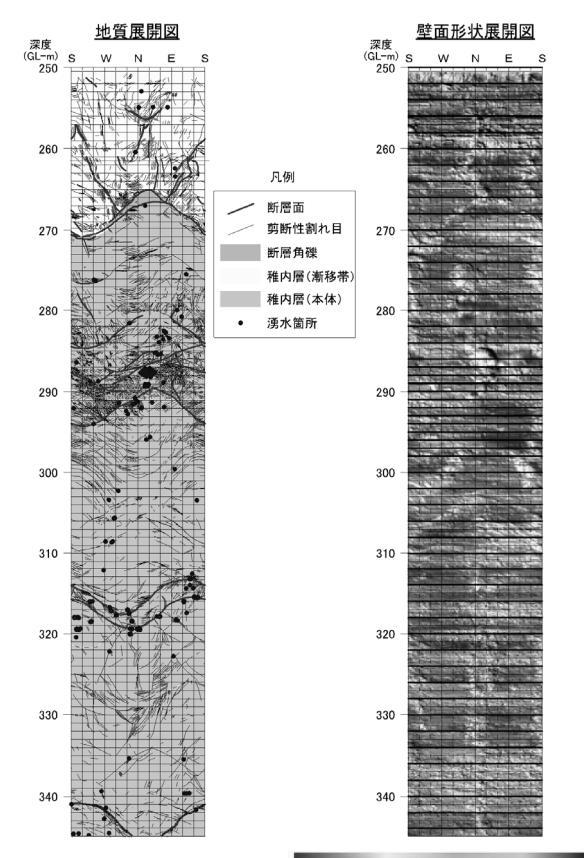
0 10 20 30 40 50 60 70 80 90 100110 120 130 cm 図-5 地質観察結果および壁面凹凸図<sup>4)</sup>

また,深度 274~276m では南北方向(初期地圧の水平 面内最小主応力方向)においても地山の崩落を確認した

(図-5).この範囲は、ブレイクアウト現象によるもの と判断した.ここでブレイクアウト現象とは、図-6に示 すように、地山の初期地圧の異方性により、掘削面が東 西方向に押し出され南北の坑壁において円周方向の応力 集中が発生した結果、南北の坑壁面で崩落を発生させる 現象である.

また,深度 284m~287m の北東方向で発生した崩落は, 切羽直上の既設覆エコンクリート下端から地山を抉るよ うにオーバーハング形状で発生しており,既設覆エコン クリート背面地山が崩落する高抜け現象を誘発する可能 性があった.また,このオーバーハング形状の崩落が発 生した地山の直上の覆エコンクリートには,長さ 4m, 幅 1mm程度の水平クラックが発生した.

ここで、この2種類の補強工の採用基準を定めた. 覆 工長の短縮については、図-5に示す施工実績より、崩落 深さが 80cm程度においては覆工コンクリートが健全で あること、崩落深さが 110cm以上となった時点で、覆工 コンクリートに水平クラックが発生したことを踏まえ、 崩落深さが 80cm以上になった時に覆工長を短縮するこ ととした.

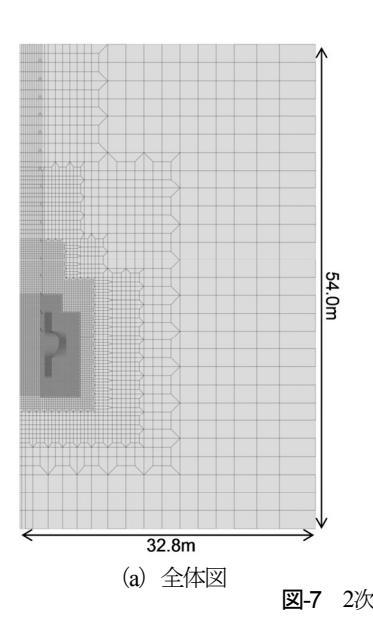
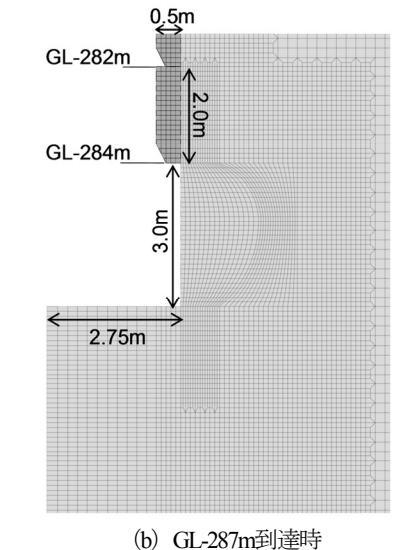
(b) GL-2 図-7 2次元軸対象解析メッシュ

解析条件として,解析領域は,検討対象である覆工コ ンクリート(深度 282m~284m)の上方を 5D(D:掘削 径 5.5m≒6.0m)程度,下方は深度 287mから 3D程度, 側方向は立坑壁面より 5D程度を確保して,鉛直方向 54m,水平方向 32.8mとし,立坑中心を対称軸とした 1/2

平面領域とした(図-7).上下境界は鉛直方向固定,側 方境界は水平方向固定とした.初期応力の異方性は,鉛 直方向:周方向:半径方向=1.0:1.3:0.9とした.岩盤 および覆エコンクリート(設計基準強度 60N/mm<sup>2</sup>;材齢 23時間)の解析用物性値は,既往の試験結果に基づい て,表-2および図-8のように設定した.岩盤は弾性体で モデル化し,覆エコンクリートには,引張破壊を考慮し て引張強度以上の応力を受け持たない条件を,覆エコン クリート背面と岩盤は不連続としてその間にインターフ ェース要素を入れた条件を考慮した.
