鉛直方向からの外力が作用する山岳トンネルの 耐震性に関する実験的考察

VERTICAL STATIC LOADING TESTS FOR RISK MITIGATION MEASURES AGAINST EARTHQUAKE OF ROCK TUNNEL

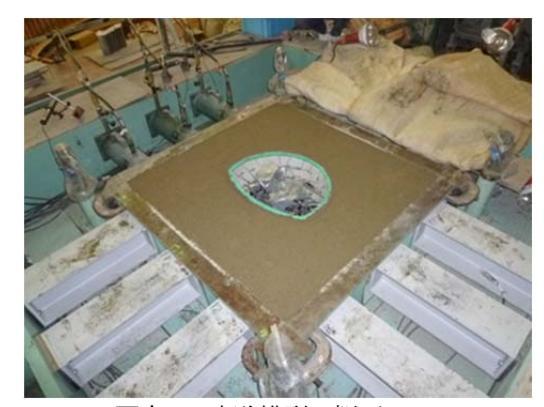
写真-1 実験模型の概要

す装置を使用した. この装置は四方を鋼製のフレームで 囲まれた土槽である. 鋼製フレームの三方は鋼材で固定 し、一方に油圧ジャッキを設置して載荷を行うことでフ レーム(以降、載荷板とする)がジャッキの軸方向に可 動するものである.また、土槽上部に蓋をすることで、 トンネルの縦断方向の変位は概ね拘束され、平面ひずみ 状態となる.土槽内部の寸法は横D=1.2m、縦H=1.2m、 深さ 0.3 mである.また、油圧ジャッキ1本あたりの載 荷可能な荷重の上限は約 400 kN で、一方向に設置可能 な油圧ジャッキは 3本である.そのため、一試験あたり の最大載荷荷重は約 1200 kN である.

本研究では(国研)土木研究所が所有する写真-1 に示

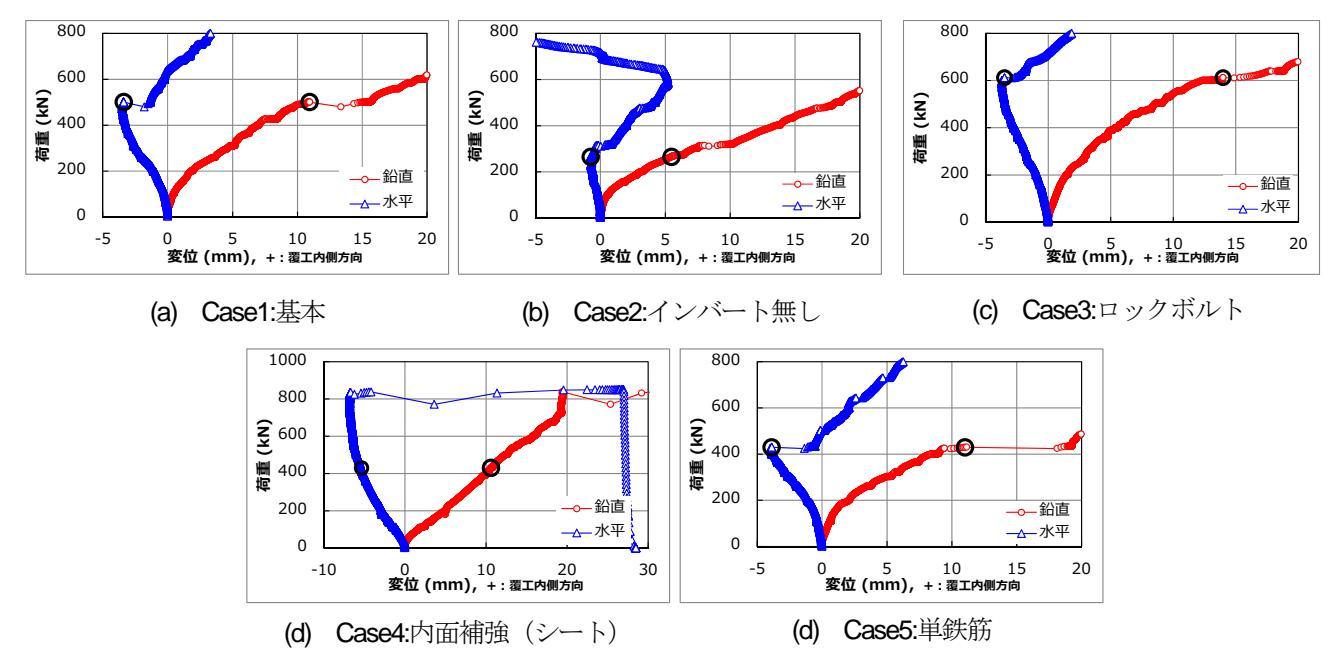
図-3 載荷荷重と変位の関係

図-3に載荷荷重と覆工の変位を示す.図-3より,全てのCaseにおいて,ある一定の荷重までは載荷(荷重の増加)にともなって,水平変位および鉛直変位は増加している.特に,鉛直変位が覆工の内側方向に増加(断面が拡大)するのに対して,水平変位は外側方向に増加(断面が拡大)している.これは,覆工横断面に対して上方向からの載荷のため,覆工が上から潰されるような変形であることを再現していると考えられる.

なお、図-3中の各グラフで丸印を付した荷重を着目点 とし、以降、特に着目点における現象を基本として考察 を行う.着目点は覆工の破壊形態を確認するため、原則 として荷重変位曲線の傾きが急変する1つ手前の載荷ス テップにおける覆工内外面のひずみ分布に着目し、選定 したものである.

図-3(a)よりCaselにおいては、荷重が約500 kNで鉛直変 位は急激に増加し、水平変位は内空側に急変している. 図-3(b)~(e)より、他のCaseについてもCaselと同様にCase2 は約260 kN、Case3は約610 kN、Case4は約800 kN、Case5は 約430 kNにおいて、荷重変位曲線の急変が見られる.こ の傾向はこれまでの研究³と同様に、覆工に圧縮破壊等、 なんらかの影響が大きい破壊が生じたことにより発生し たものと考えられる.ただし、Case4の場合は他のCase と荷重変位曲線の形態が異なる.Case4以外は、荷重変 位曲線の急変後も荷重の増加とともに変位も増加してい る一方、Case4は変化後に荷重は急激には増加せず、と くに天端変位が概ね線形増加しており、最後に急激な破 壊が生じたものと考えられる.なお、本研究では、荷重 変位曲線の急変後から曲線の傾きが生じているこの急変 時を「構造的な破壊」として検討を行った.

この結果から、Case2に示したインバートが無い構造 は他のCaseに比較して小さい荷重で曲線に変化が生じて おり、インバートの設置は構造全体の耐力の向上につな がる可能性があると考えられる.また、表-2に示すとお りCase3は、一軸圧縮強度がCase1よりも小さいが、Case1 に比べ構造的な破壊が生じた時の荷重は大きく、トンネ ル構造の耐力向上がわずかにみられると言える.また、 Case4は構造的な破壊が生じた時点の荷重はCase1に比べ6 割程度増加し、極端に大きいものの、一軸圧縮強度も5 割程度大きく、荷重変位曲線の破壊後の形態も他のCase と異なるため、トンネル構造の耐力向上については顕著 には見られない可能性が高い.さらに、Case5は一軸圧 縮強度はCase1に比べ3割程度小さく、破壊時の荷重も2 割程度小さいため、トンネル構造の耐力向上の効果は顕 著には見られないと考えられる.ただし、これらの結果 は、覆工や地山の強度等を含めた実験の精度上のばらつ きもあると考えられるため、今後、数値解析等による検 証が必要である.

0°~45°, 135°~180°にいくつかのひび割れが生 じている.これは圧ざによるものと考えられる.しかし, これらのひび割れは図-3 (a)に示した,荷重変位曲線の急 変前もしくは後である.荷重変位曲線の急変部である約 500kN付近を見ると,側壁とインバートの接続部におい て,ひび割れが発生している.つまり,インバートを有 する構造の場合には,側壁とインバートの接続部での破 壊が覆工全体の耐力に影響を及ぼす可能性がある.ただ し,本実験では,特に覆工の増厚や脚部での擦り付け等 を行っていないことによって,応力が顕著に集中したた めに生じた可能性がある.

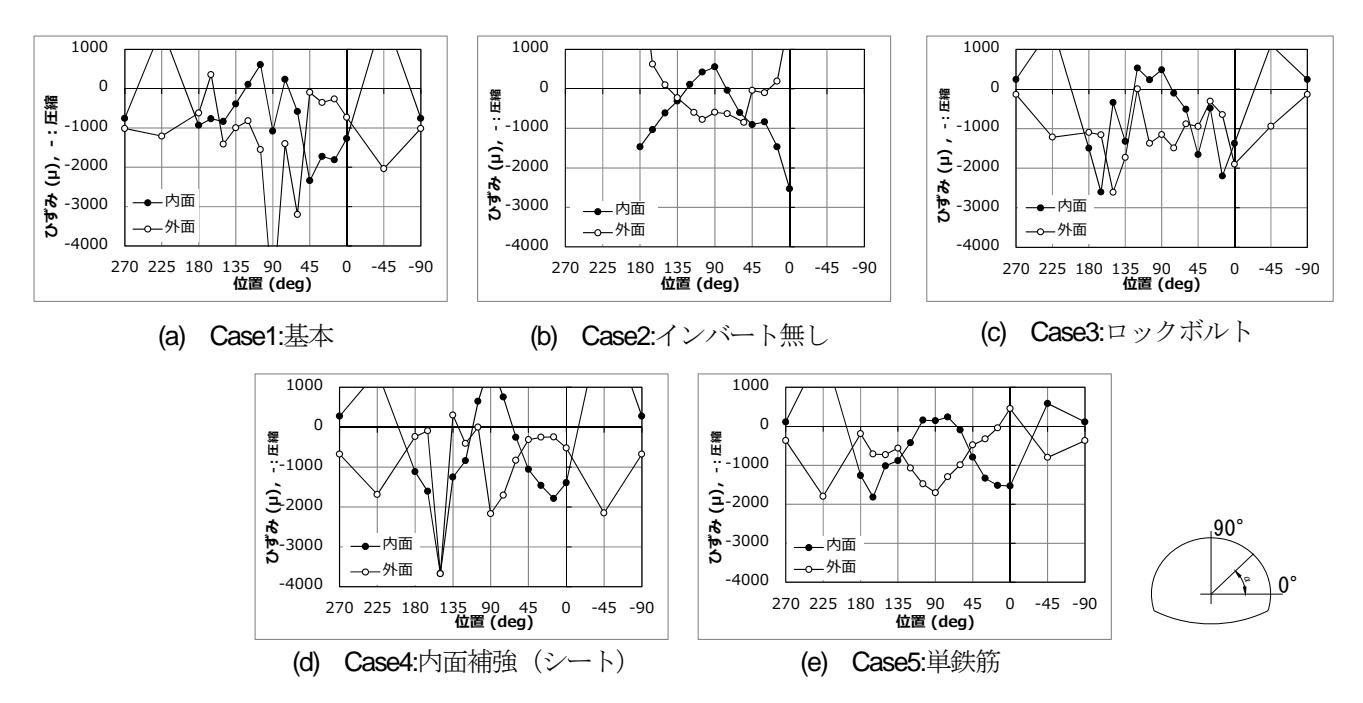
図-4 覆工内,外面のひずみ分布

次に、図-4に着目点における覆工内・外面のひずみ分 布図を示す。着目点の選定は上述したとおりである。

図-4 (a)より、Case1の基本ケースでは90°を除き、75~ 120°の内側でおおむねプラスの値(引張),外側でマ イナスの値(圧縮)となっている. また, 90°の外側で は-3000 μを超えており、曲げ圧縮による圧ざが生じて いると考えられる. 内側のひずみは、 図に示したステッ プ以前のステップではプラスのひずみが発生していたが, ひび割れが発生したため、マイナスの値となっている. これらのことから、天端部では曲げが発生していると考 えられる. 一方で、0°から45°、135°から180°付近 ではひずみの値はおおむねマイナスの値を示し、全圧縮 となっていると考えられる. さらに、0°から45°の内 側ではコンクリートの圧縮破壊の目安である-2000μに 近いひずみが発生しており, 側壁部において, 圧縮破壊 が生じる可能性がある. インバート部の-45°, 225°で は内側がプラスの値,外側がマイナスの値となり,イン バート中心(270°)を挟んで両側に曲げが生じている と考えられる.

図4 (b)より、Case2のインバートの無い場合には90°付 近のひずみは、内側で引張、外側で圧縮となっている. この傾向はCase1と類似である.また、0°や180°付近 では、内側が圧縮、外側が引張となっている.このとき、 0°付近のひずみは、内側が-2000 μを超え圧ざが、外側 が1000 μ以上で曲げによる引張ひび割れが生じている可 能性がある.この傾向はCase1とは異なるが、インバー トがないことにより、覆工の横方向の挙動に対する拘束 がないため、横方向からの地山の押し出しにより側壁部 で曲げが生じたと考えられる.

図-4 (c)より、Case3においても90°付近では内側が引張, 外側が圧縮のひずみが発生しており、天端周辺は曲げが 発生している.また、0°から75°、135°から180°の 側壁周辺は内側、外側に圧縮のひずみが発生している. 加えて、-2000 μ 近い、もしくはそれ以上の圧縮ひずみ が発生しており、圧ざが生じる可能性がある.さらに、 荷重変位曲線の急変部での荷重は異なるものの、天端、 側壁、インバートにおいて、Case1と類似した分布とな っている.ただし、Case1に比べ天端外側のひずみは小

図-4 (d)より、Case4の構造的な破壊が生じた際の時のひ ずみは値が大きく、設置していたひずみゲージの許容値 を超過していたため、正常な値を示していなかった可能 性があることから、Case4の着目点は、実験時に接着し たシートのはく離を最初に確認した、荷重約430 kN時点 とした.これは、シートの設置によって覆工のひび割れ 等は確認できないが、シートのはく離を発生させるよう な変状が発生した場合、トンネル構造に影響を及ぼす可 能性があると推測したためである.図より、90°付近で 内側が引張、外側が圧縮のひずみが発生しており、天端 周辺は曲げが発生している.また、0°から60°、150° から180°の側壁周辺は内側、外側に圧縮のひずみが発 生している.さらに、インバート部では-45°や225°に おいて曲げが発生しており、天端、側壁、インバートにおいて、Caselと類似したひずみ分布となっている.加えて、180°側の側壁部では-3000 µ以上のひずみが発生しており、圧ざが発生している可能性がある.なお、Case4に関しては覆工の圧縮強度が他のCaseより高めであるため、単純な比較は困難であるが、ひずみ分布がCaselと類似している一方、荷重変位曲線の関係はCaselとはやや異なっている.

図4 (e)より、Case5では基本ケースと同様に90°付近の 内側で引張、外側で圧縮のひずみが発生している.また、 0°から45°、135°から180°の範囲ではおおむね内側、 外側ともに圧縮となっている.さらに、インバート部で は45°や225°において曲げが発生しており、天端、側 壁、インバートにおいて、Case1と類似したひずみ分布 となっている.加えて、0°と165°の側壁部では-2000 μ に近い圧縮ひずみが発生しており、圧ざが発生する可能 性がある.ただし、他のCaseと比べると、極端なひずみ は発生していない.これは金網を設置していることによ り、発生するひずみが覆工アーチ部全体に分散すること によって生じている可能性がある.

以上の結果をまとめると、基本ケースの覆工の挙動は、 鉛直方向からの荷重によって天端、インバート部に曲げ、 側壁では圧縮が生じるような破壊形態となっている.本 実験の方法によって地震時の山岳トンネルの被害形態の 一つである側壁部の圧縮破壊³が再現できる可能性があ ると考えられる.

図-5 (a)より覆工奥行方向(縦方向)のひび割れを見る と、90°付近では約62kNでひび割れが生じている.こ のひび割れは、図-4(a)より、天端部の曲げ引張によるも のと考えられる.また、インバート部では-45°、225° 付近でひび割れが発生しており、図-4 (a)より曲げ引張に より生じたものと考えられる.この傾向はインバートを 設置した他のCasesでも同様である.

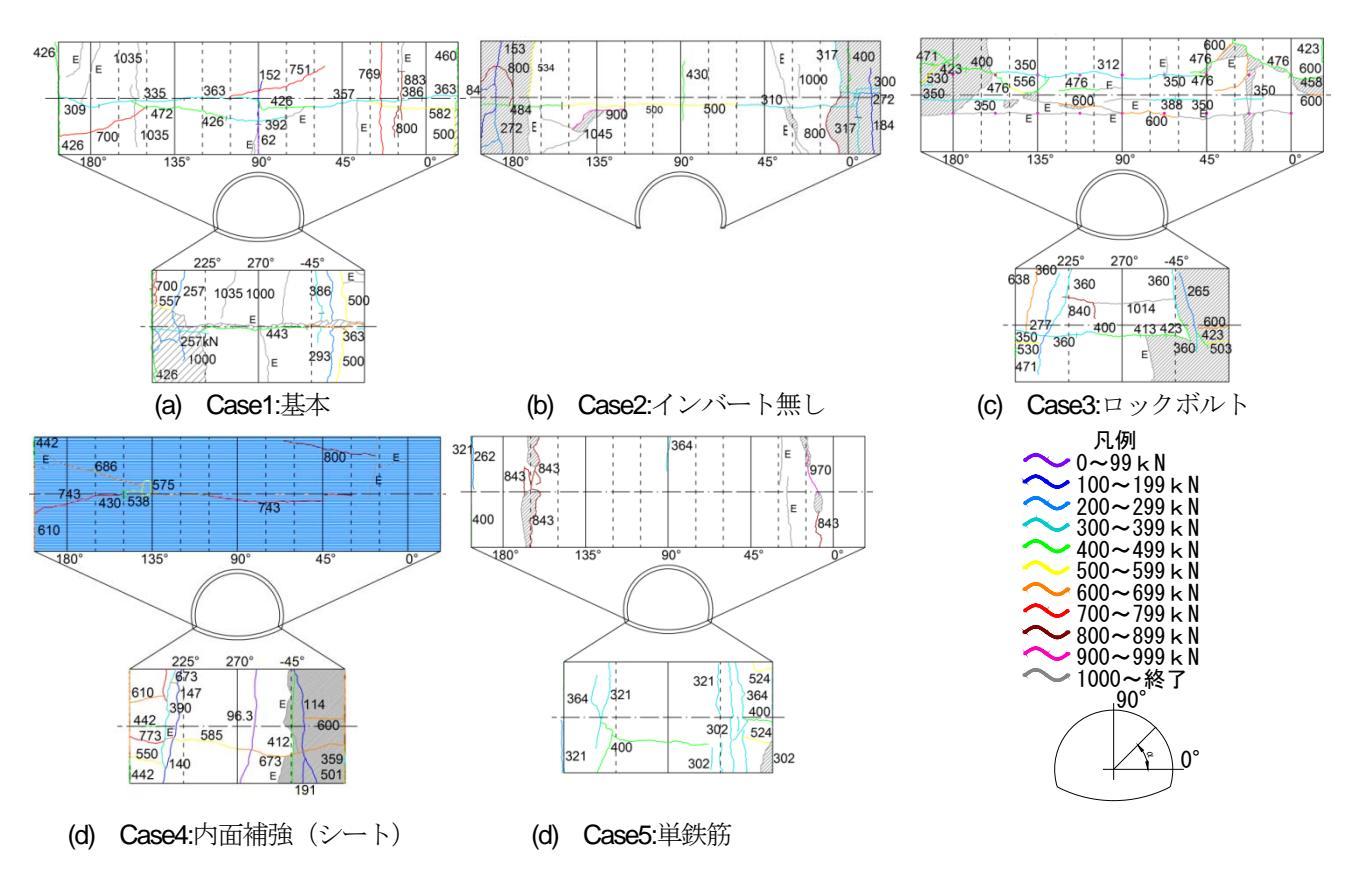
図-5 覆工内面のひび割れ観察結果

図-5に実験中および実験終了後の覆工内面のひび割れ 観察結果を示す.

図-5 (b)より、90°、0°以下、180°以上の位置でひび 割れが発生している.これらは曲げによるひび割れと考 えられる.荷重変位曲線の急変部である260kN程度のひ び割れを見ると、脚部に近い位置のひび割れがあり、曲 げによる側壁のひび割れにより覆工構造に変化が見られ たと考えられる.

図-5 (c)より、覆工奥行方向(縦方向)のひび割れはほ とんど発生していないが、ロックボルトの位置から伸び るように、ひび割れが周方向に発生している.これは、 実験の性質上、ロックボルトの外側から荷重が作用して おり、ロックボルトを介して覆工に荷重が伝達され、ボ ルト周辺にひび割れが発生したものと考えられる. また, 載荷終了時にはひび割れが閉合した部分において、一部 の覆工にはく落が見られた.荷重変位曲線の急変部であ る610kN程度のひび割れを見ると、0°側の側壁とイン バートの接続部でのひび割れが該当する. この傾向は Case1と類似している.本来,対策工としてのロックボ ルトは覆工を地山に縫い付ける効果を期待するものと考 えられ、ロックボルト自体には主に引張の応力が発生す るものと考えられる.しかし、実験を再現した数値解析 結果から、ロックボルトに圧縮力が発生している結果が 得られている4. 本実験結果ではロックボルトの外側か ら地山を介して載荷されたため、ロックボルト周辺の覆 工にひび割れが生じたものと考えられ、この時にロック ボルトには圧縮力が生じているものと考えられる. この 現象は、地震時の荷重の作用状態によっては発生する可 能性があるため、今後実際のデータ等も踏まえてさらな る検証が必要である.

図-5 (d)は、覆工のひび割れがシートにより確認できな いため、シートの破れやはく離箇所を示している. 図よ り、最初に荷重約430kNにおいて、シートのはく離が見 られた箇所では覆工にひび割れが発生していた.また, 写真-2に示すように、載荷段階の途中経過は不明である が、載荷終了後には図に示したはく離部分において、覆 工を貫通するひび割れが確認されている.しかし、シー ト部分は密着しており, 覆工のはく落等はみられなかっ た. また, Case4の荷重変位曲線の急変はインバート部 の-45°付近のひび割れが急激に進行し、破壊すること で生じたと考えられる.これは、図-4(d)のひずみの発生 傾向から、アーチ、側壁等の変状の発生は他のケースと 類似であるものの、シートにより発生した変状の進行が 抑制されたことより、インバート部で急激に破壊が生じ た可能性がある.このことは、耐震対策としてシート等 で覆工を補強することが、他の弱部への破壊を誘導する 可能性もあることから、補強工単体で設計を行うだけで はなく、構造全体での設計を考える必要があると言える.

図-5 (e)より、90°、0°165°付近においてひび割れが 発生している.しかし、これらのひび割れは荷重変位曲 線の急変前もしくは後である.荷重変位曲線の急変した 荷重約430kNでは側壁とインバートの接続部付近にひび 割れが生じており、Case1と同様に同部分の破壊により 生じたものと考えられる.本Caseは他のCaseに比べ発生 ているひび割れが少ない.これは、金網を配置している ことによりひび割れが分散したことによる影響が考えら えられる.このため,鉄筋のような鋼材を配置した場合 は、地震時において、かぶりコンクリートがはく離する 可能性はあるが、大規模なはく落を軽減できる可能性が ある.
