構造物に近接した非開削工法の施工

非開削工法により線路下横断工を施工する際,これまでエレメント掘進の背面地盤への影響は,十分に 把握されていなかった.そこで,今回,高架橋橋脚基礎の近傍において,非開削工法によりボックスカル バートを構築する工事を対象に,既存構造物への影響対策工を実施するとともに,実際の地盤変位量等を 計測した.本稿では,その施工実績ならびに計測結果について報告するとともに,対策工の効果について 検証した.

CONSTRUCTION BY NON-OPEN CUT METHOD IN CLOSE PROXIMITY TO THE STRUCTURE

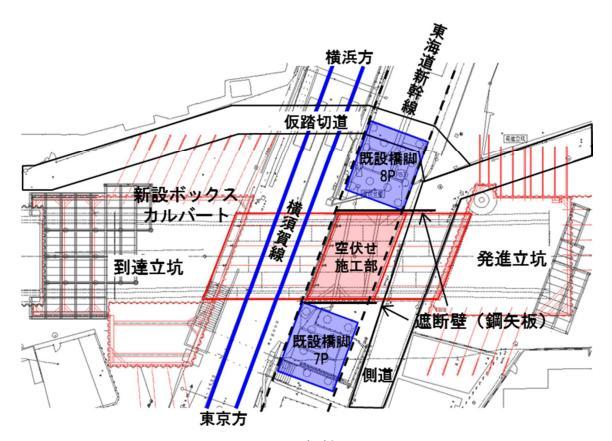
図-1 全体平面図

高架橋や駅舎等の基礎など、既設構造物に近接して、 非開削工法により線路下横断工を施工することがある. 本稿で報告する住吉こ道橋新設工事は、図-1に示すように東海道新幹線の高架橋と横須賀線(土路盤区間) が平行する区間において、HEP&JES工法によりボック スカルバートを構築するものであった.

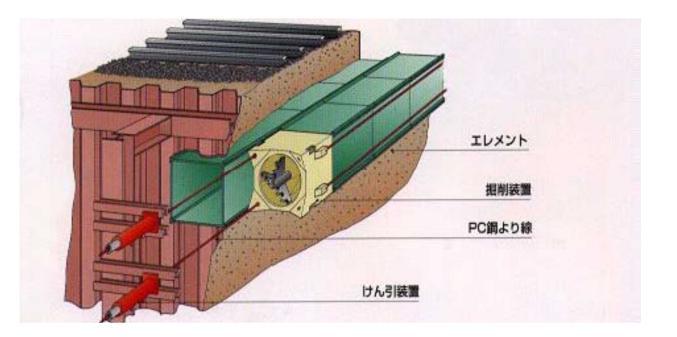
図-2 HEP 工法¹⁾

HEP工法は、図-2に示すように、線路下横断工事に おいて到達側に設置したけん引装置で、掘削装置に定

着したPC鋼より線を引張ることにより、掘削装置に直結されたエレメントを発進側から引き込む工法である.

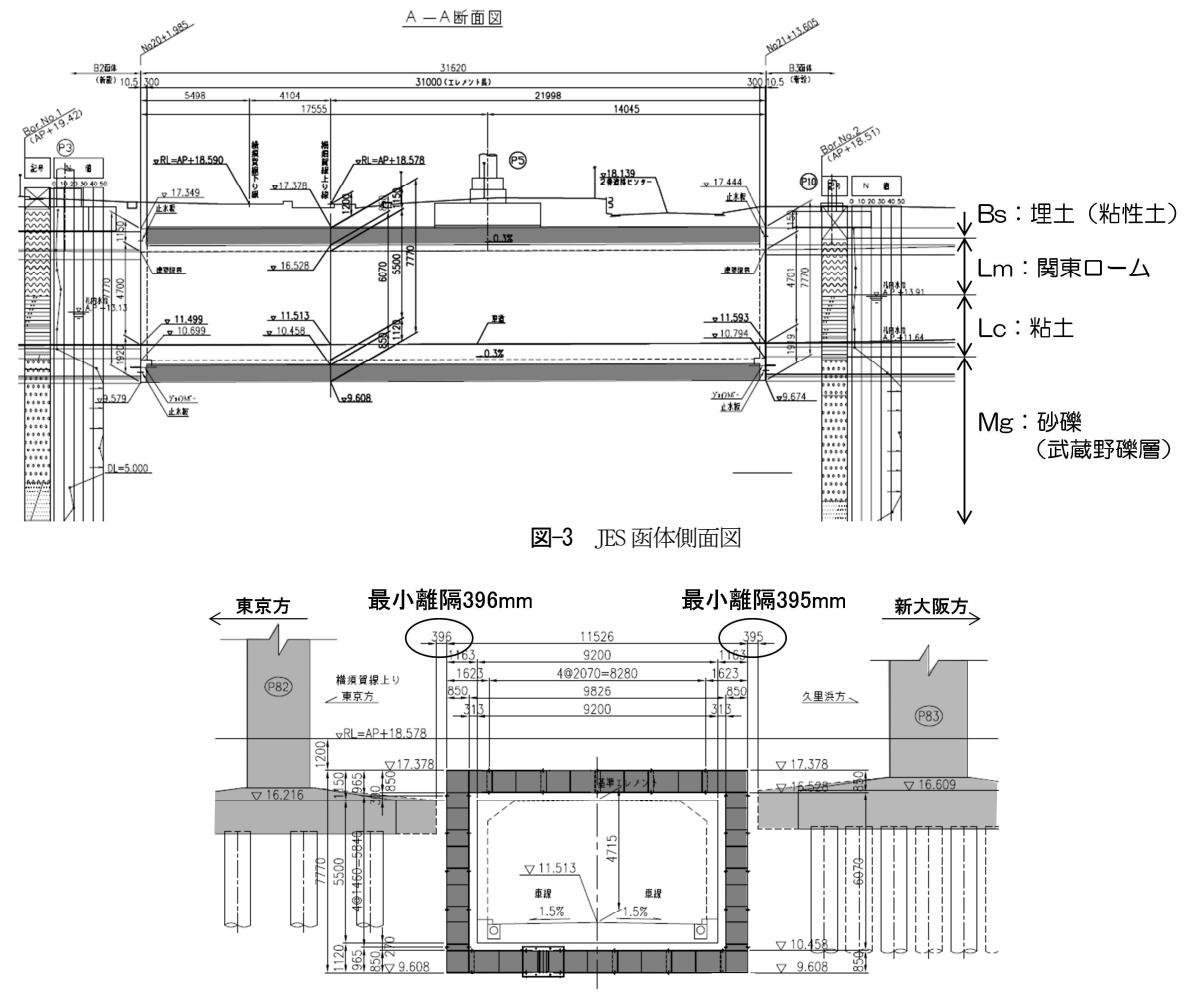
図-4 JES 函体断面図

図-4に示すように,新設函体と既設高架橋橋脚フーチングとの離隔が約400mmと非常に近接しているため,対策工の検討を行った.

住吉こ道橋のJES函体は,幅11.5m,高さ7.7m,延長 31.6mの1層1径間のボックスカルバートで,自動車専用2 車線道路となる.なお,JESエレメントの割り付けにつ いては,ダブルエレメントと呼ばれる,通常の2倍の幅 で計画した²⁾. (上床版および下床版は高さ0.85m×幅 2.07m, 側壁は高さ1.46m×幅0.85m)

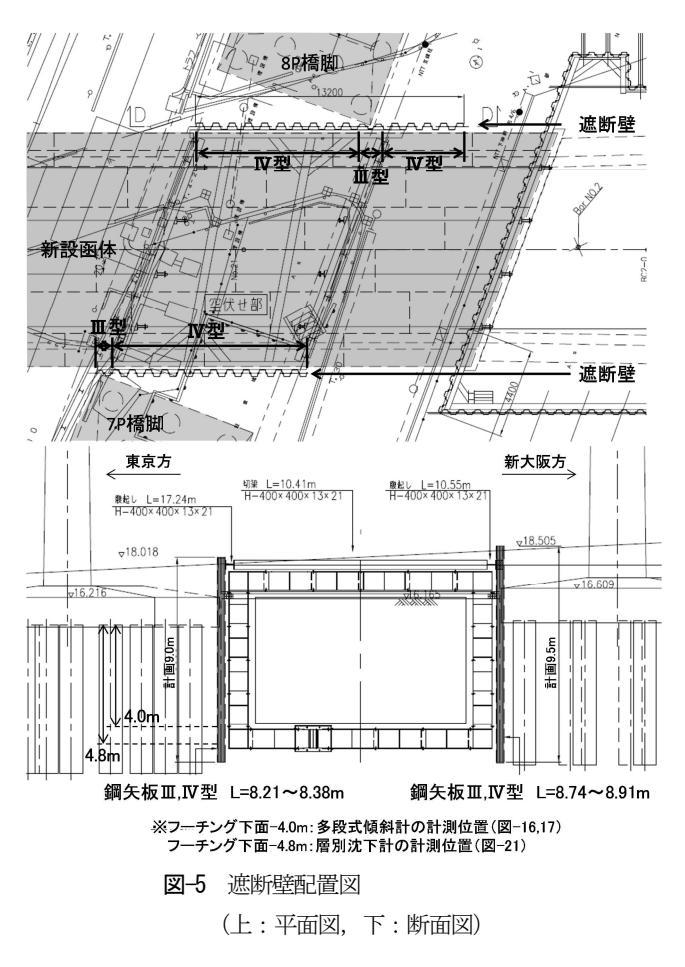
対策工としては、エレメント掘進による既設橋脚への 影響を抑制するため、遮断壁により縁切りを行うことと した.遮断壁は、鋼矢板IV型を基本としたが、既設橋脚 のフーチングと新設函体の離隔が、最小395mmと狭隘で あるため、その区間については、図-5のように設置可能 な鋼矢板III型とした.また、鋼矢板打設に際しては、施 工による既設橋脚への影響を抑えるため、支障物等によ り高止まりした場合でも、無理に圧入しない計画とした.

さらに、遮断壁内側については、打設した鋼矢板を土 留として、切梁による支保工を設置しながら、上床版エ レメント下面高さまで掘削し、空伏せ施工する計画とし た.これにより、エレメント掘進に伴う橋脚への影響の 抑制を図った.

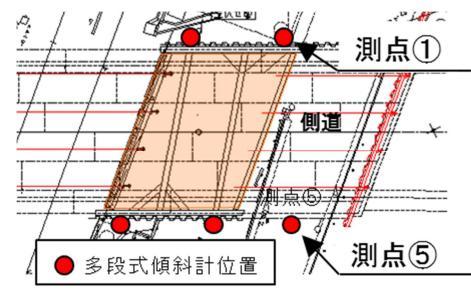
図-7 遮断壁計測器の配置

一方,遮断壁の挙動および側道下の地盤影響を把握するため,図-7のように多段式傾斜計を設置し,計測を行った.

遮断壁については、前述の通り、遮断壁背面にて4か 所と遮断壁の無い側道下で1ヵ所、多段式傾斜計により、 水平変位を計測した.図-18に遮断壁設置箇所および遮 断壁未設置箇所の地盤変位を示す.いずれの断面でも施 工の進捗に伴って、エレメント側に地盤が変位しており、 高架橋計測におけるフーチング直下の地盤変位と同様の 傾向が確認できる.

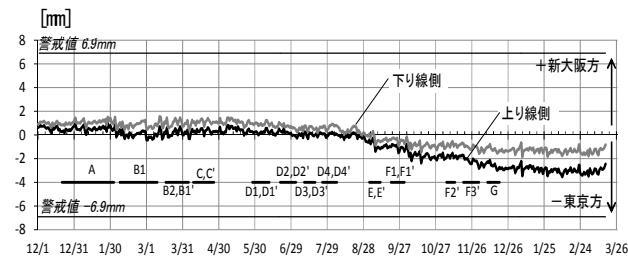
図-17 7P橋脚上の新大阪方支承部の変位

支承部については、橋軸方向の水平変位が可動支承の 可動範囲内であることを確認するため、その変位を直接 計測した.計測結果は、図-17の通り、警戒値内の変位 であった.

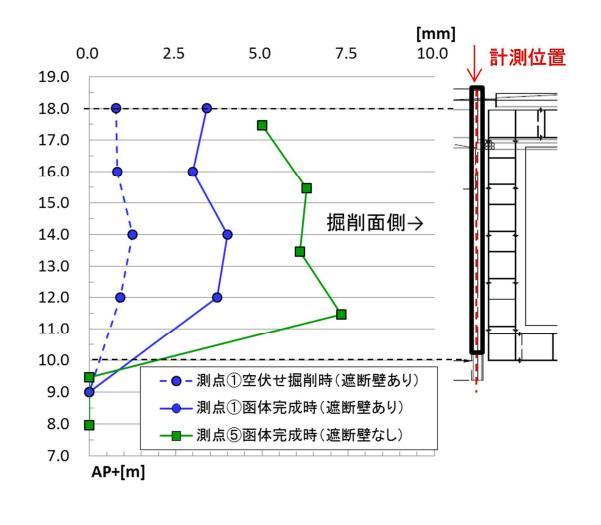
図-18 遮断壁背面の地盤変位

遮断壁の有無による違いに着目すると、全体的に、 遮断壁による変位抑制効果が確認できる. なお、本工事 では、遮断壁の設置に加えて、空伏せ掘削を行っている ため、図-18において、破線で示す通り、空伏せ掘削に より、エレメント掘進着手前から水平変位が生じており、 遮断壁の効果はその分を差し引いたものになる.

一方, 橋脚への影響を抑制するために設置した遮断壁 については, 遮断壁背面の地盤変位が, 遮断壁の無い観 測点と比べて, 小さいことが確認され, その効果が確認 された.
