# 脆弱泥岩地山における 二重支保工の設計と施工

中部横断自動車道城山トンネルは、延長2087mの二車線トンネルで、当該工区はそのうち終点側から1 401mを掘削する.当初は問題なく施工が進んだが、土被りの増加とともに非常に脆弱な泥岩が現れ、ト ンネルに想定以上の変形を生じ、支保工に変状をきたした.変状が生じた区間における再現解析により得 られた地山物性値にもとづき予測解析を実施した結果、切羽近傍で二重支保工により早期閉合する補助べ ンチ付き全断面掘削工法の採用に至った.その結果、トンネルの力学的安定を確保することができた.本 文は、ここで採用した二重支保工の概要と計測結果について報告するものである.

# DESIGN AND CONSTRUCTION WITH DOUBLE SUPPORT IN FRACTURED MUDSTONE

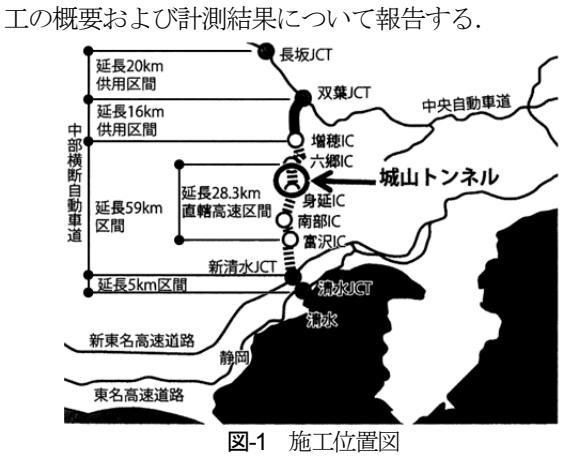
中部横断自動車道は、新東名高速道路の新清水JCTから富士川沿いに北上、甲府盆地西部を通過し、八ヶ岳山 麓を経て中央自動車道双葉JCTに接続する延長132 kmの 高規格道路で、城山トンネルはそのうち、身延IC~六郷 IC間に位置する二車線トンネルである(図-1). この地 域は、険しい山々に阻まれ、太平洋側地域と日本海側地 域への交通には多大な時間と労力が必要である. そこで、 当自動車道は東海地方と内陸、北陸との時間および距離 の短縮を目的に整備が進められている<sup>1)</sup>.

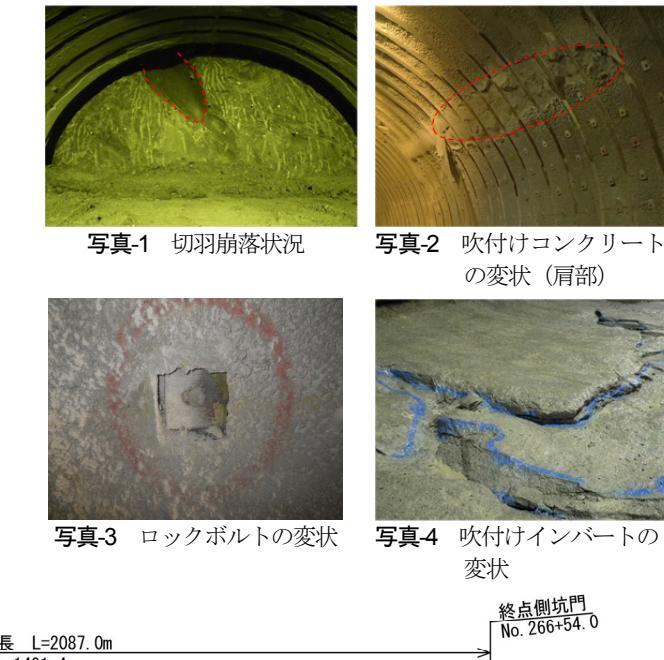
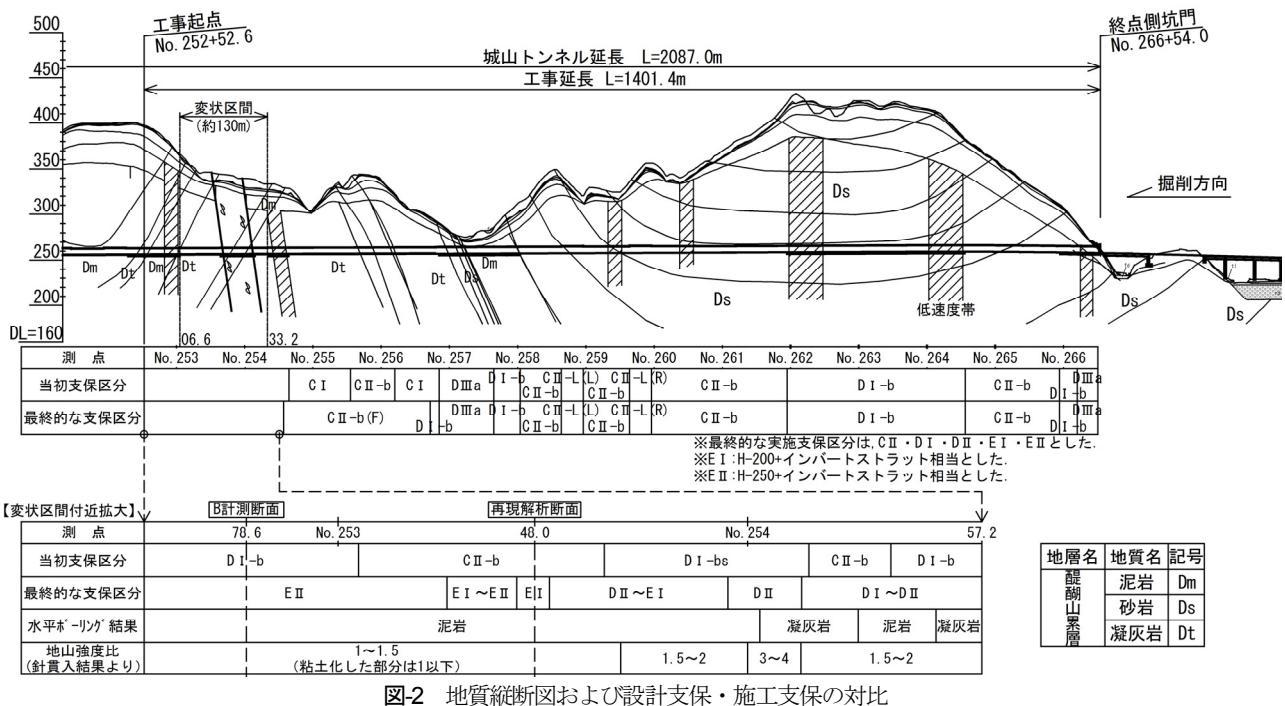
測点No. 254+57.2付近より脆弱な泥岩が出現し,測点 No. 254+332~No. 253+06.6 (以下,変状区間)では,切 羽崩落,吹付けコンクリートのクラック,ロックボルト の破断,吹付けインバートのクラックおよびコンクリー トの浮き上がり(写真-1~4)が発生した.切羽で実施 した針貫入試験結果をもとに算定した変状区間の地山強 度比は2を下回っており,地山が著しく塑性化した結果, 設計支保パターンでは耐力が不足し,変状が生じたもの と考えられる.

支保工が破壊され、変状が卓越した結果、覆工内空を 侵した場所は掘削を中断し、縫い返しを実施した。当該 変状区間においては、対策工としてインバートストラッ トの採用、箱抜き部の拡幅支保工の設置を実施した。

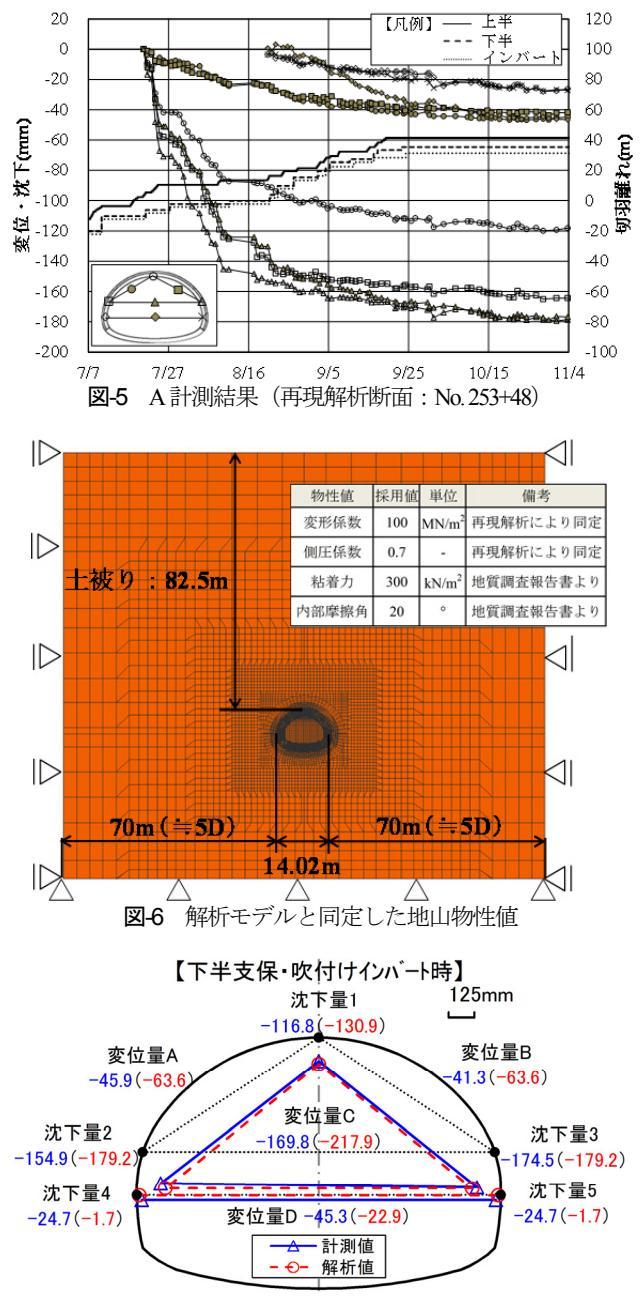
図-7 再現解析における計測値と解析値の比較

解析モデルと同定した地山物性値を図-6 に、計測結 果と解析結果の比較を図-7 に示す.これより、同定し た地山物性値により、全測点が内空側に変位する変形モ ードおよび変形量の絶対値を概ね再現できている<sup>2</sup>.

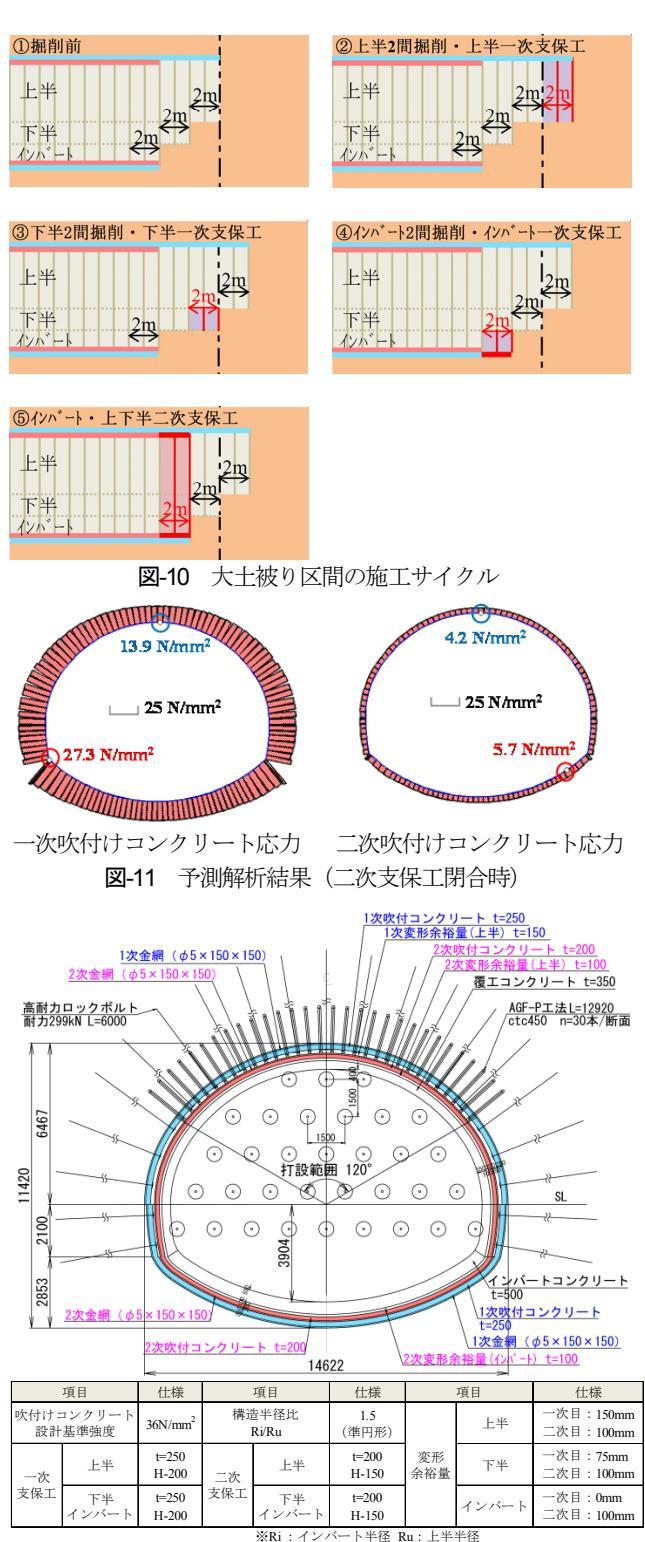
図-12 大土被り区間の支保パターン

尺鋼管鏡ボルト(L=9.0 m)を上下半切羽に実施した.
・予測解析の結果,通常の支保工では吹付けコンクリート応力が許容値以内とならなかったため,二重支保工の採用に至った.予測解析結果を図-11 に,設定した支保パターンを図-12 に示す.これより,一次吹付けコンクリートの応力は許容応力度以上となったが,二次吹付けコンクリートに生じる応力は小さく,許容応力度未満となった.

- ・掘削は補助ベンチ付き全断面掘削工法とした.また, 施工機械の制約から閉合距離は6mとし,それに伴い 掘削は2mを1サイクルとした.すなわち,切羽から 6m後方で二次支保工を設置し,早期に断面を閉合す ることにより変形抑制を図った.
- ・変状区間で生じた支保工の変状を鑑み、高強度吹付け コンクリート(σ'<sub>dt</sub>=36 N/mm<sup>2</sup>)、高耐力ロックボルト (L=6.0m、降伏荷重297 kN以上)を採用した.
- ・隅角部への応力集中による支保工の変状を避けるため、 過去の施工事例 <sup>4</sup>を参考に、インバート半径比を 1.5 とした(予測解析断面の地山強度比は約 0.3).
- ・切羽は泥岩で粘土を介在するため、その境界で滑り、 岩塊崩落を生じる恐れがある.そこで、施工時の切羽 安定性確保のため、鏡吹付け(t=100 mm),注入式長

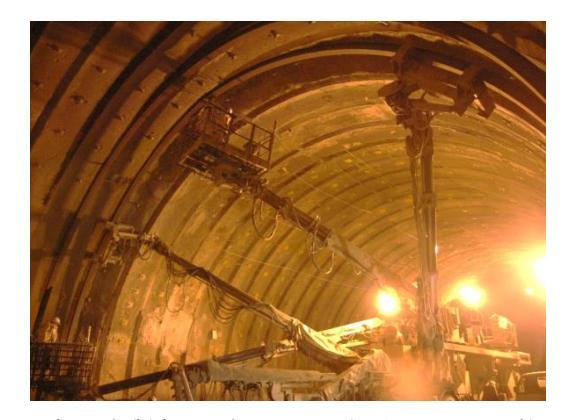
写真-5 鋼製支保工建込み状況(二次,上下半同時)

二重支保工の施工状況写真を写真-5,写真-6に示す.

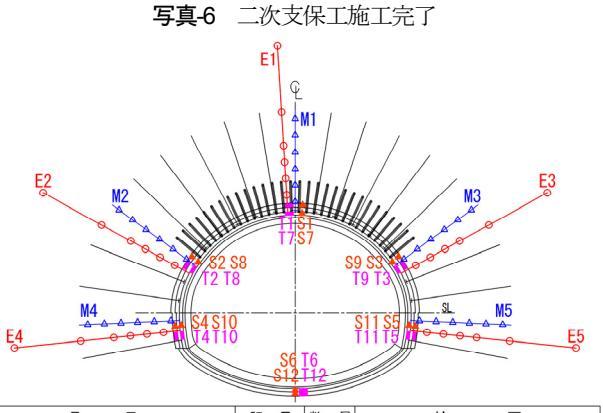
図-13 B計測計器配置図

地山挙動と二重支保工の妥当性を確認するために, No. 252+78.6(土被り約120m)においてB計測を実施した.B計測の計器配置図を図-13に示す.

項目		記号	数量	摘要
	地中変位測定	O E1~E5	5	測点:1,2,3,4,6,10m
計	ロックボルト軸力測定	∆M1~M5	5	測点: 0.5, 1.5, 2.5, 3.5m, 4.5m, 5.5m
測	一次鋼製支保工応力測定	▲ S1~S6	6	測定;軸力,曲げ,せん断
Т	二次鋼製支保工応力測定	▲ S7~S12	6	測定;軸力,曲げ,せん断
В	一次吹付けコンクリート応力測定	<b>T</b> 1~T6	6	
	二次吹付けコンクリート応力測定	<b>T</b> 7~T12	6

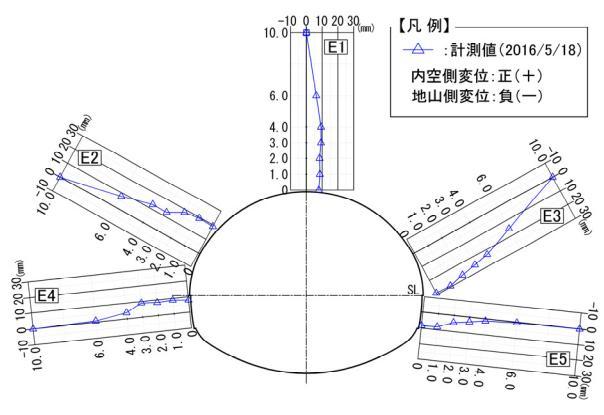
図-15 地中変位計測結果

地中変位分布(図-15)より,天端および上半側壁では4~6m,下半側壁では3~4m奥から変位が増加しているため,これより内側がゆるみ領域と考えられる.

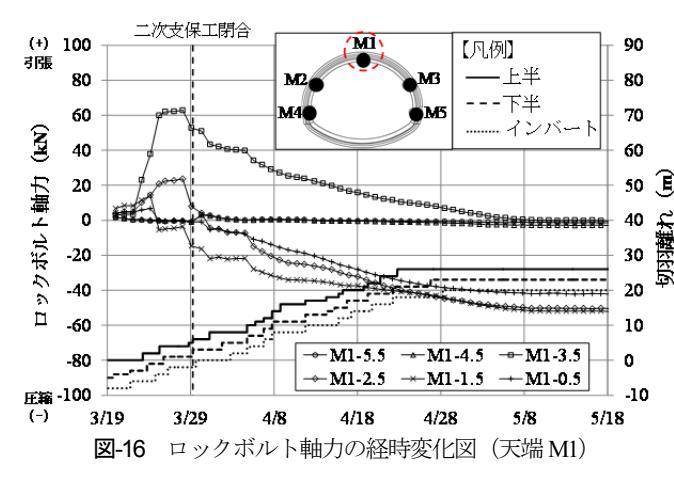
ロックボルト軸力(天端部)の経時変化を図-16 に示 す.これより,天端部(MI)のロックボルトには引張 力が生じており,深度 3.5 mでは最大 63 kN に達した. そして,二次支保工閉合後は引張力の増加が停止し,そ の後は切羽進行とともに圧縮側へ遷移し,収束している. これは,二重支保工という剛な支保工で閉合したことに

より、トンネル壁面部の変位が抑制されたのに対し、地 山がトンネル内空側へ変位した結果、ロックボルトに圧 縮力を生じ、当初生じていた引張力が緩和されたものと 考えられる.この傾向は、天端以外の測点(M2~M5) においても見られた.

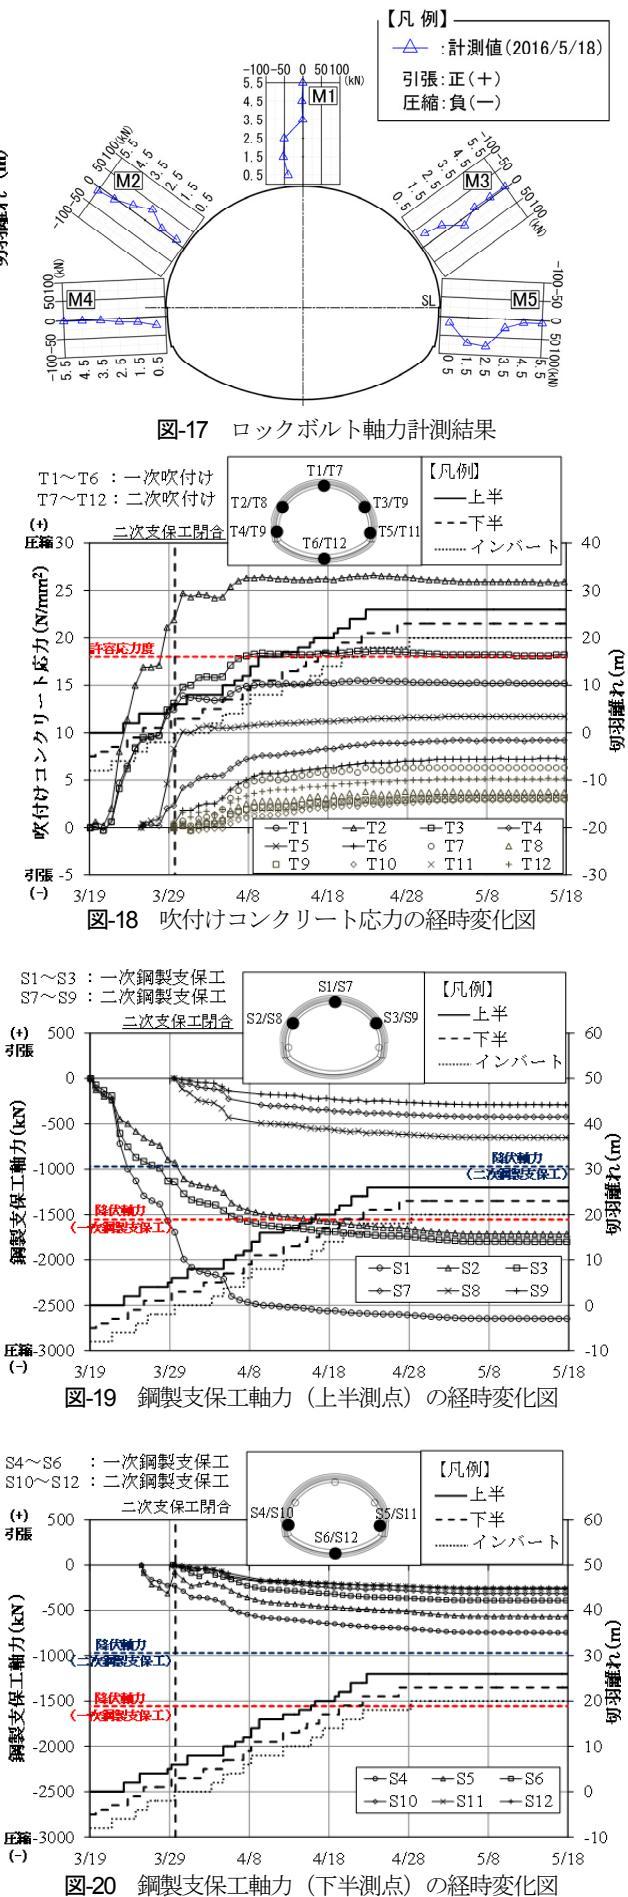
一次、二次吹付けコンクリート応力の経時変化を図-18 に示す.これより、両者ともに全測点において圧縮 力が生じている.応力値は、一次吹付けコンクリートの 左肩測点(T2)で許容応力度(=18 N/mm<sup>2</sup>)を超過した が、二次吹付けコンクリートでは全測点で許容応力度以 下であった.また、二次支保工閉合後は、一次吹付けコ ンクリート応力の増加速度が減少するとともに、一次、 二次吹付けコンクリートが一体の挙動を示し、切羽離れ 1D 程度で収束した.

一次,二次鋼製支保工軸力の経時変化を図-19,図-20 に,縁応力の経時変化を図-21,図-22に示す.

図-18~図-20より、一次支保工において、吹付けコ ンクリートの強度が発現する材齢1日目までは、剛性の 高い鋼製支保工が建込み直後から軸力を負担しており、 吹付けコンクリートの強度発現後は、吹付けコンクリー トと鋼製支保工が一体化した挙動を示し、切羽離れ ID 程度で収束傾向を示している.

図-19、図-21 より、一次鋼製支保工(S1,S2,S3)の 軸力、縁応力が大きく、鋼材の降伏軸力、降伏応力を超 過している.しかし、二次支保工で閉合することにより、 一次、二次鋼製支保工が一体化した挙動を示し、最終的 に収束したこと、変位を含むその他の計測値も収束した ことから、支保工全体の健全性は維持されたものと考え られる.また、一次鋼製支保工が降伏軸力に達するほぼ 同時期に二次支保工による閉合を実施できていることか ら、大土被り区間にて設定した閉合距離(=6m)は適切

図-21,図-22より、天端(SI)を除いた測点において、 地山側および内空側の縁応力に大きな差が見られないた め、鋼製支保工では軸力が卓越し、曲げの影響が小さか ったといえる.

以上より、二次支保工による閉合を実施しなかった場合を想定すると、一次鋼製支保工の応力が降伏応力を超過している点、一次吹付けコンクリートの応力が二次支保工閉合時点で設計基準強度の約7割(=26 N/mm<sup>2</sup>)発生しており、応力の増加速度も大きい点から、一次支保工のみでは周辺地圧に耐え切れず、一次吹付けコンクリートの応力が設計基準強度を超過し、支保工に変状を生じてしまうものと考えられる.よって、大土被り区間にて採用した二重支保工が有効であったと考えられる.

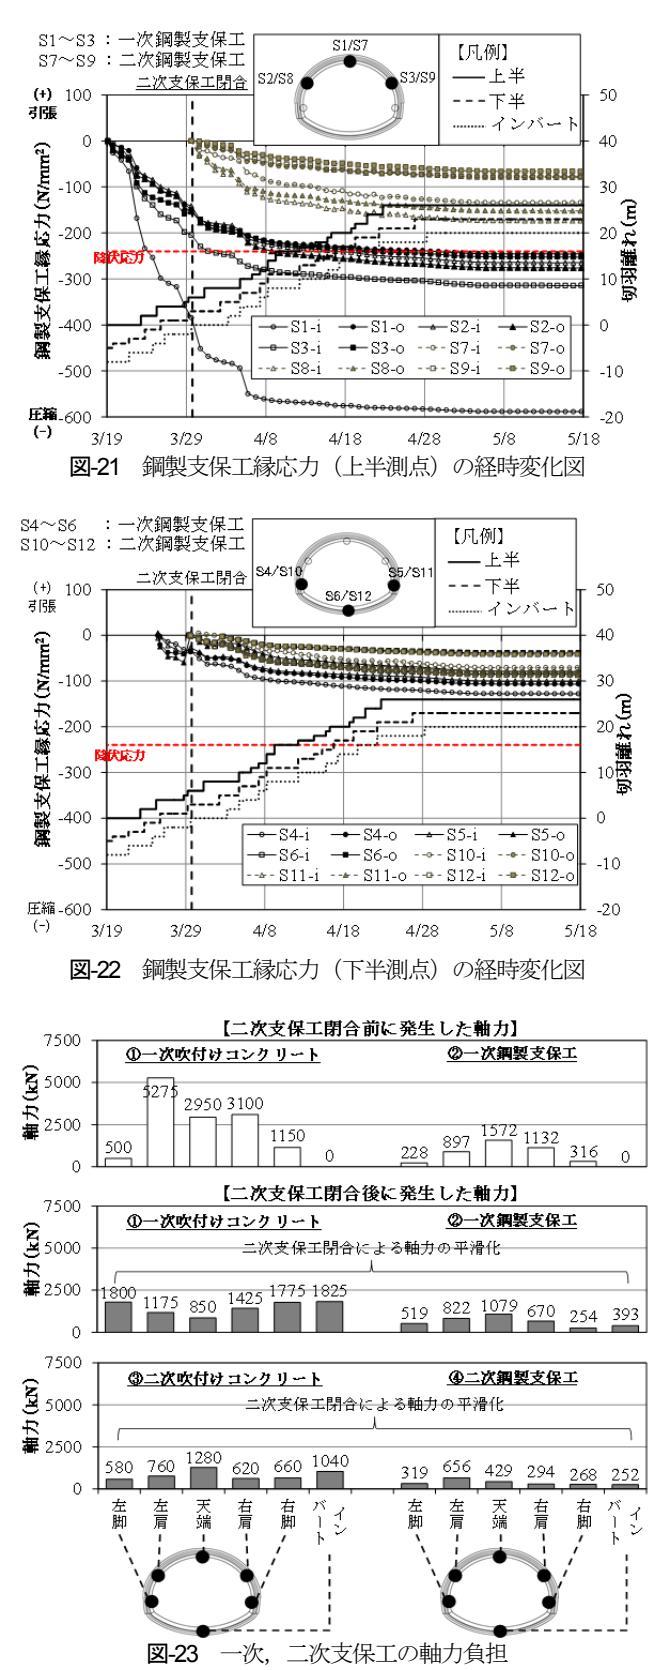
二次支保工閉合前後に生じた各支保工の軸力について 整理したものを図-23 に示す.これより,以下の点が読 み取れる.

一次、二次支保工を同時に施工したインバートでは、 一次吹付けコンクリートの軸力が1825 kN、二次吹付け コンクリートの軸力が1040 kN と同時期の施工かつほぼ 同位置で測定しているのに関わらず、一次側の負担が大 きい.これは、一次支保工と二次支保工で閉合する時期 が異なり、二次支保工により閉合するまでに閉合済みの 一次支保工のインバートには荷重が作用し続けているた めである.また、それぞれの吹付けコンクリート厚さが 異なることも一因と考えられる.

二次支保工閉合前後に生じた各支保工の軸力に着目し た場合、二次支保工閉合前は局所的な軸力集中が見られ る. とくに、一次吹付けコンクリートの左肩部に集中し て軸力が発生している.しかし、二次支保工閉合後に発 生した軸力を見ると、一つの支保部材に集中して軸力が 発生しておらず、支保リング全体で軸力を負担している のが分かる. すなわち, 二次支保工閉合の効果により, 軸力の平滑化がなされ、局所的な軸力集中が無くなった 結果、支保リング全体の耐力を有効に利用することがで きたと考えられる.これは、インバートを円形に近づけ、 曲げの影響を少なくしたことと、二次支保工を上下半お よびインバートで一度に施工する方法を採用したことに より得られた効果と考えられる.とくに、早期閉合は、 支保工の持つ軸圧縮耐力を最大限に利用する方法である ことから、上述の計測結果より、本トンネルで採用した 施工方法の有効性が示されたと考える.
