セグメントを対象とした塩分浸透促進試験によ る調査データの分析に関する研究

STUDY ON ACCELERATED TEST AND FIELD DATA ANALYSIS ON DETERIORATION OF SHIELD TUNNEL SEGMENT AFFECTED BY CHLORIDE ATTACK

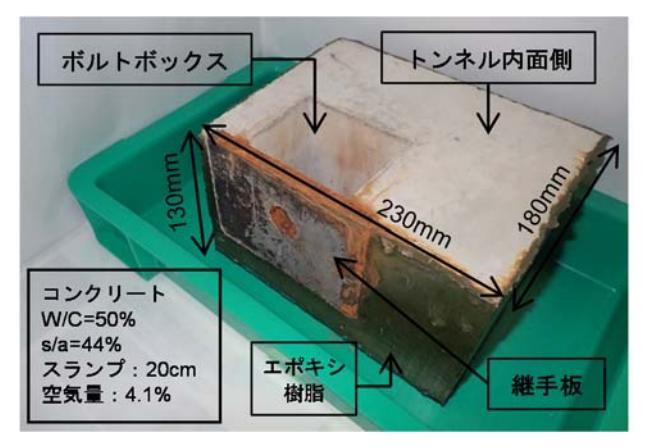
図-1 継手部供試体

セグメントの継手部周辺を模擬した継手部試験体を作 製した(図-1). 寸法は230×180×130mmとし,セグメ ント本体,継手板,アンカー筋等から構成されている. 継手部はボルト継手とし,ボルト継手は材質SM490の 寸法140×100×12mmの継手板とD10のアンカー筋4本 により構成される(図-2). 打込みの際はボルトを締結 するための空間であるボルトボックス(90×70×90mm)

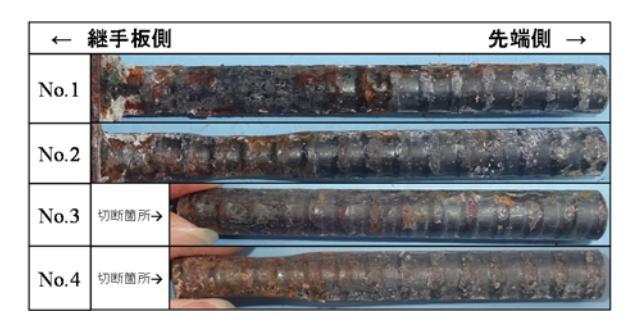
図-3 アンカー筋腐食状況

促進試験終了後に供試体からボルト継手を取り出し, 鋼材腐食状況を観察した.鋼材アンカー筋の腐食状況を 図-3 に示す.また,JCI-SC1「コンクリート構造物の腐 食・防食に関する試験方法ならびに基準(案)」に準拠 し,鋼材の腐食評価を行った.腐食評価の結果を表-2に 示す.

これより,継手覆工外面側のアンカー筋(No.2, No.4) に欠損箇所が確認された.欠損箇所は供試体のボルトボ ックスの隅角部付近に位置しており,最もアンカー筋が 欠損している箇所では,径が約1.6mm程度減少していた. 継手部の鋼材には全体的に錆が付着しており,アンカー 筋の先端付近まで錆が生じていた.促進試験後はいずれ のアンカー筋も質量が減少しており,腐食面積率は,最 も大きいもので 50%以上の値を示し(No.1),すべての アンカー筋が20%以上の腐食面積率を示した.

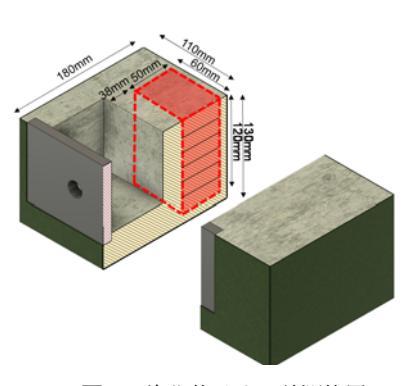
図-4 塩化物イオン計測位置

図-4 に示す位置において継手供試体から試料を切り出 し、浸漬面から 20mm 間隔で試料をスライスした. その 上で、試料ごとに粉砕した後、JISA1154「硬化コンクリ ート中に含まれる塩化物イオンの試験方法」により、塩 化物イオン濃度を測定した. また、円柱供試体も同様の 方法で 10mm 間隔で測定した.

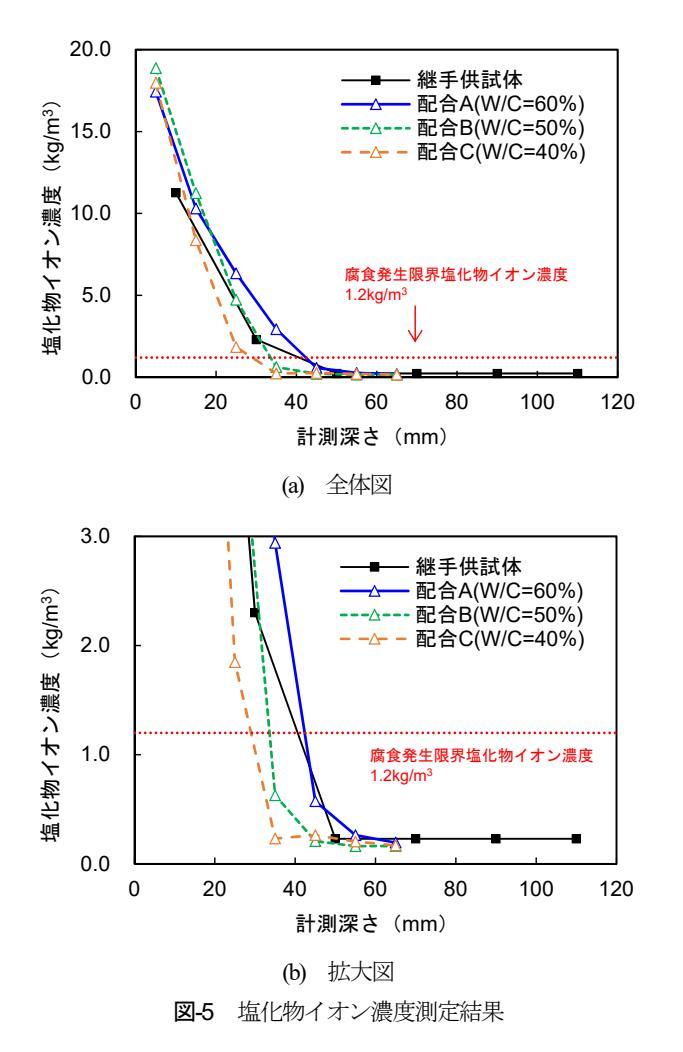
継手供試体(W/C=50%)と円柱供試体(W/C=60%, 50%,40%)の浸漬面からの深さと塩化物イオン濃度の 関係を図-5に示す.いずれの結果においても,浸漬面に

近いほど塩化物イオン濃度が高い分布形状を示した.また,円柱供試体の測定結果から,W/Cが小さくなると全塩化物イオン濃度も小さくなる傾向を示した.全ての結果において,浸漬面から20~40mmの範囲まで腐食限界塩化物イオン濃度⁴1.2kg/m³を超える結果となった.

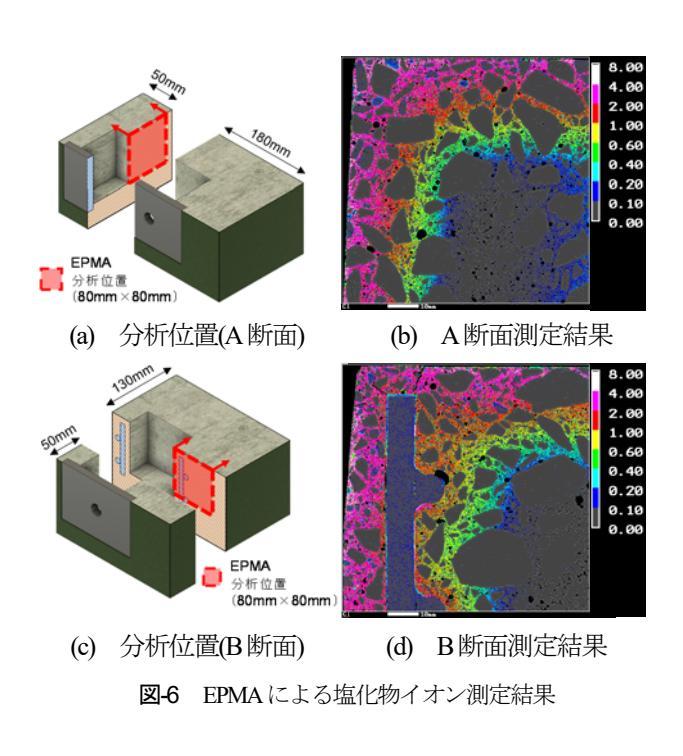
促進試験終了後, EPMA による塩化物イオンの測定を 実施した.分析位置は,図-6(a)に示す継手鋼材から離れ たコンクリートのみの1断面(A断面)と,図-6(c)に示 す継手鋼材が含まれる1断面(B断面)の合計2断面と し,断面の大きさは80×80mmとした.

コンクリートのみの断面(A断面)では、図-6(b)に示 すように、トンネル内空側に該当する面とボルトボック スからの2方向から塩化物イオンの浸透を確認した.継 手鋼材が含まれる断面(B断面)では、図-6(d)に示すよ うに、A断面と同様に2方向からの塩化物イオンの浸透 していることに加え、鋼材の周囲に塩化物イオン濃度が 高い領域が生じていることを確認した.このことから、 塩化物イオンは鋼材周りを伝って浸透し、継手鋼材とコ ンクリートの界面において塩化物イオンが浸透しやすい ことが推測される.このように継手鋼材周囲に塩化物イ オンが供給されやすいことから、アンカー筋の欠損の発 生や、アンカー筋の先端まで腐食が生じていたと考えら れる.

また,この継手鋼材周囲の塩化物イオンの浸透によっ て,A断面よりもB断面の方がより深くまで塩化物イオ ンが浸透していた.このことから,継手鋼材の界面に沿 った塩化物イオンの浸透により,一般部分よりも深くま で塩化物イオンが浸透することが分かった.

しかし, セグメントのコンクリートは塩化物イオンが 拡散しにくい状態であったとしても, EPMA 分析結果で 示したような継手鋼材周囲からの塩化物イオンの供給を 考慮すると, セグメント内部の鋼材は厳しい腐食環境に 曝され, 鋼材腐食が生じている箇所がある可能性がある. このように, 継手鋼材から離れた位置におけるコンクリ ートの塩化物イオン量の測定結果からは, 継手鋼材界面 における塩化物イオンの浸透を捉えきれない可能性があ ると考えられる.

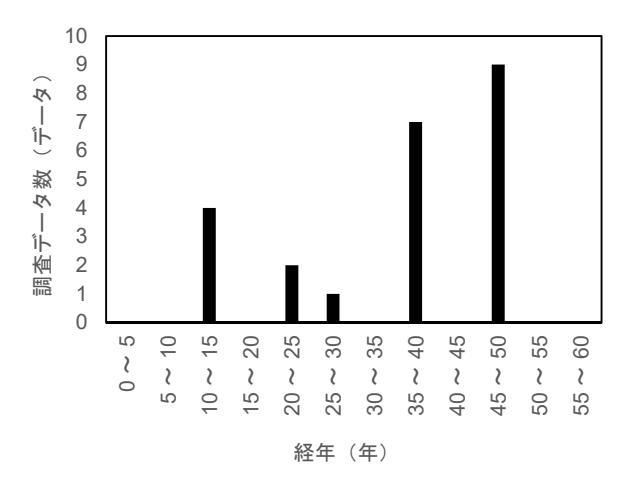
本研究では、臨海部や感潮河川近傍に位置する鉄道の シールドトンネルで実施された、塩化物イオン濃度測定 調査データについて統計分析し、シールドトンネルにお ける塩化物イオンの浸透に関する傾向について確認した. 図-7に調査対象トンネルの調査時の経年分布を示す.調 査時の経年は11年~46年であり、23データ中16データ が経年35年以上である.

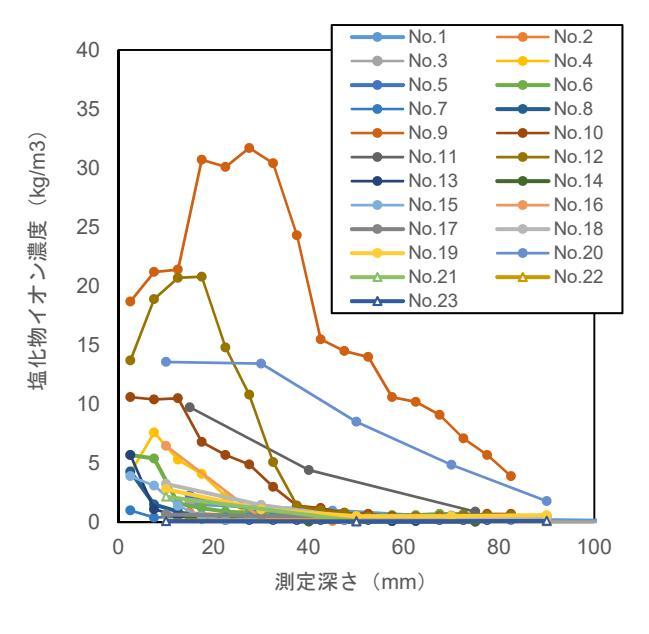
図-8に塩化物イオンの調査データを示す. 調査データ はトンネル内空側からの深さと塩化物イオン量の関係に ついて整理している. No.1~No.20 は中子型セグメント であり, No.21~No.23 は平板型セグメントである. 塩化 物イオンの測定データは表面部分にばらつきがあるもの の, トンネル内空側の範囲ではコンクリート表面ほど塩 化物イオン濃度が高くなる傾向が見られる.

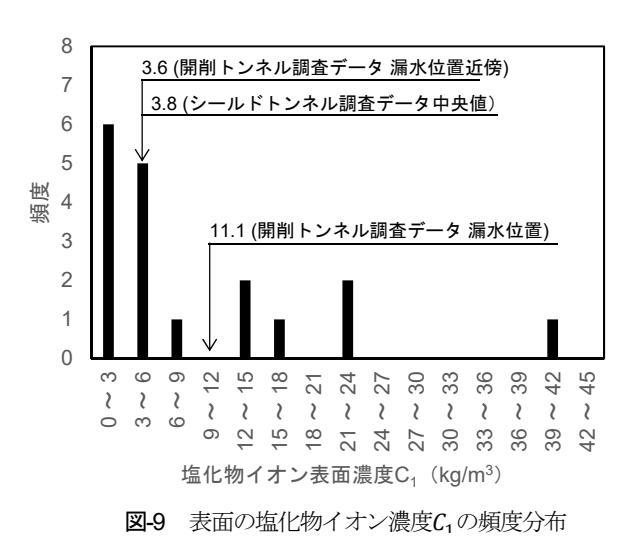
図-9にコンクリート表面の塩化物イオン濃度の頻度分 布を示す.調査データから定量した表面の塩化物イオン 濃度は 0.5~40.6 kg/m³の範囲に分布しており,中央値は 3.8 kg/m³であった.比較のため,図-9に開削トンネルの 漏水位置および漏水位置近傍で調査したデータ^{3,4}も示 す.開削トンネルの表面の塩化物イオン濃度は 0.3~45 kg/m³に分布していた⁹.以上から,今回検討した調査デ

ータの範囲では、臨海部や感潮河川近傍に位置するシー ルドトンネルと開削トンネルでは、どちらとも表面の塩 化物イオン濃度は広く分布することが分かった.

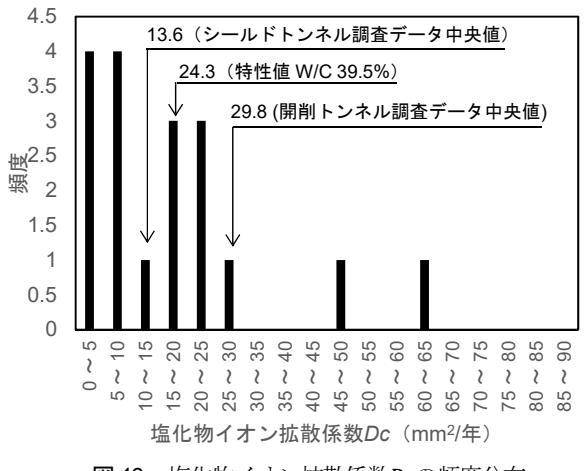
図-10 に塩化物イオン拡散係数の頻度分布を示す.調査データから定量した塩化物イオン拡散係数は,1.62~61.2 mm²/年の範囲に分布し,中央値は13.6 mm²/年であった.シールドトンネルにおける拡散係数の中央値13.6 は開削トンネルの中央値³の29.8 より小さい値を示した.

また比較のため、式(2)より水セメント比とセメント の種類のみから算出される特性値^のを図中に示した.こ れらの特性値と比較すると、シールドトンネルにおける 拡散係数の中央値の方が特性値よりも小さい値を示して いる.今回の調査データから、セグメントのコンクリー トは塩化物イオンが拡散しにくい状態であることが考え られる.

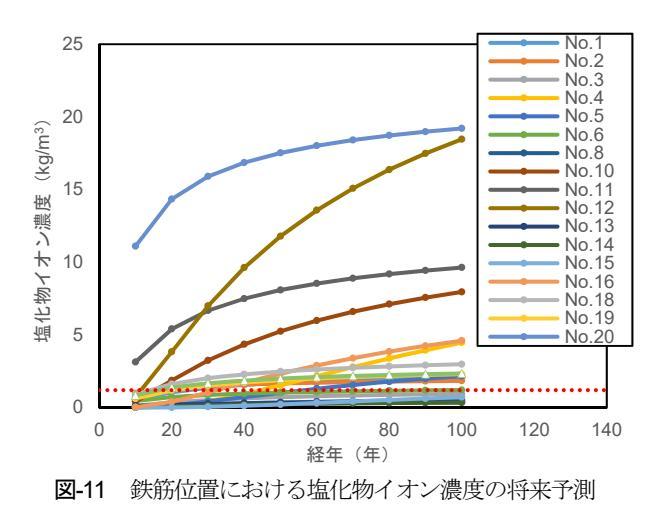
での鉄筋位置(かぶりを 25mm とした場合)における, 塩化物イオン濃度を図-11 に示す.予測の結果, 18 デー タ中 13 データが鉄筋位置において,現状および将来的 に腐食限界塩化物イオン濃度を超える結果となった. セ グメントのコンクリートは塩化物イオンが拡散しにくい 状態であるが,ひび割れ等の発生によりセグメントに水 分や酸素が供給される環境である場合には,現状および 将来的に鉄筋腐食が生じる可能性があると考えられる.

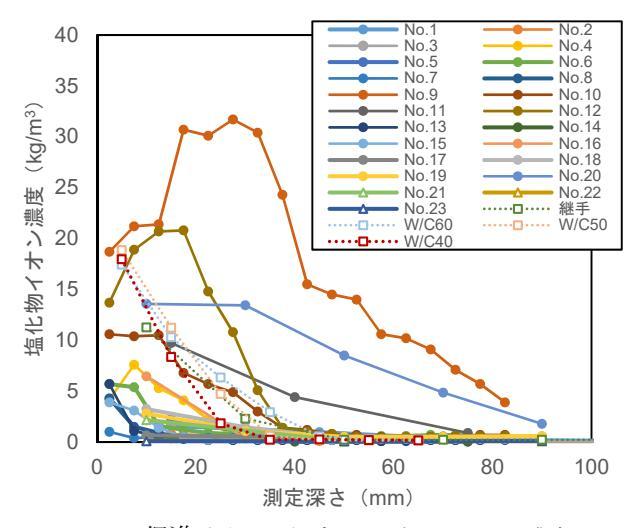
図-12 促進試験と調査データの塩化物イオン濃度

図-12 に試験結果と調査データの塩化物イオンの調査 データを示す.試験結果と実構造物の調査による塩化物 イオン量のデータと比較すると、全体的に試験結果の方 が調査データよりも塩化物イオン濃度が大きい傾向にあ る.特にコンクリートの表面に近い 0~20mm の付近に おいて試験結果の塩化物イオン量が多い.しかし、調査 データにはばらつきが大きく、表面および深い位置にお いて同程度または試験値以上の塩化物イオン濃度を示す データもあった.
