# 切羽形状測定結果に基づく肌落ち発生要因に 着目したリスク評価手法の検討

# A STUDY OF RISK ASSESSMENT METHOD FOCUSING ON FACTORS CAUSING ROCK FALLS BASED ON MEASUREMENT RESULTS OF TUNNEL FACE SHAPE

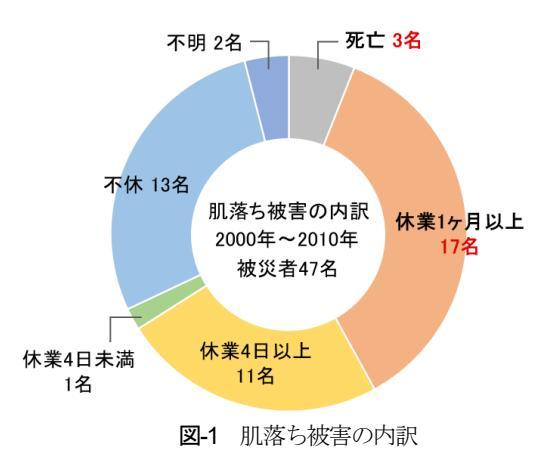
山岳トンネルの建設現場では、掘削直後の切羽付近の 岩盤や土砂が崩落する「肌落ち」による労働災害が問題 となっている.(独)労働者健康安全機構労働安全衛生 総合研究所の調査によると、この肌落ち災害は、平成12 年以降の10年間で47名が被災し、そのうち6%にあたる3 名が死亡、36%にあたる17名が休業1ヶ月以上となって おり重篤度の高い災害である<sup>1)</sup>(図-1).そのため、厚 生労働省は「肌落ち災害防止対策に係るガイドライン」 を取りまとめ、切羽付近での作業を行う場合には専任の 切羽監視員による監視を義務付けている<sup>2)</sup>.しかしなが ら、監視員のみによる切羽監視では見落としや見間違い などの人的ミスが発生することが十分想定される.加え て、熟練技術者も定年を迎え減少傾向にあることなどか ら、肌落ち災害を未然に防ぐために切羽監視員を補助す る監視システムの開発が喫緊の開発課題となっている.

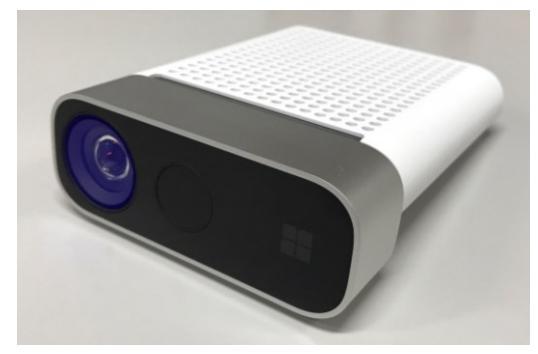
図-2 AzureKinect

AzureKinect (図-2) は iToF 方式の 3D センサを搭載し ている. iToF の 3D センサは周期的なレーザー光を計測 対象に照射し,対象に反射してセンサに戻ったレーザー 光の位相のずれから対象までの距離を算出するものであ り,ここではこの 3D センサを使用し建設中のAトンネ ルで切羽形状データの取得を行った.図-3 に計測を行っ た切羽の写真を示す.本計測では,切羽近傍にトンネル 建設機械を接近させ,切羽面の中央付近をセンサが垂直 になるように設置した(図-4).図-5 にセンサによって 取得した点群距離データのうち,切羽から 3m 離れた地 点で計測したものを示す.このコンター図は,現場でリ アルタイムに得ることができ,配色はセンサからの距離

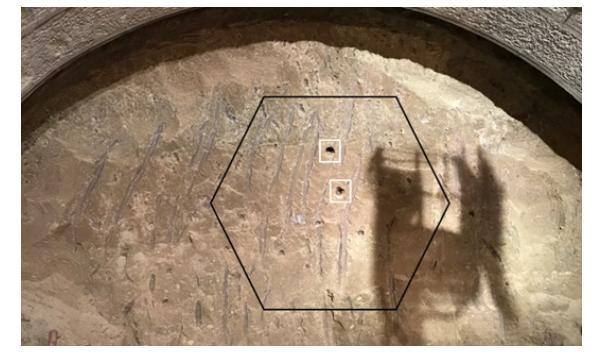
図-3 計測したAトンネルの切羽

に応じたコンター(手前が赤色,奥が青色)とした.図 -3と図-5の白枠は,機械掘削による掘削痕であり,これ らの掘削痕のような凹凸であれば切羽から 3m 程度の箇 所から取得が可能であることが分かる.しかしながら, 切羽面からセンサをさらに離して計測を行ったところ, 掘削痕の把握はできなかった.以上から iToF 方式の AzureKinect では、切羽の形状データを取得するには 3m 程度近づいて計測を行う必要があるが、切羽から 3m 地 点にセンサを設置することはトンネル建設現場の作業性 や安全性を考慮すると難しい.

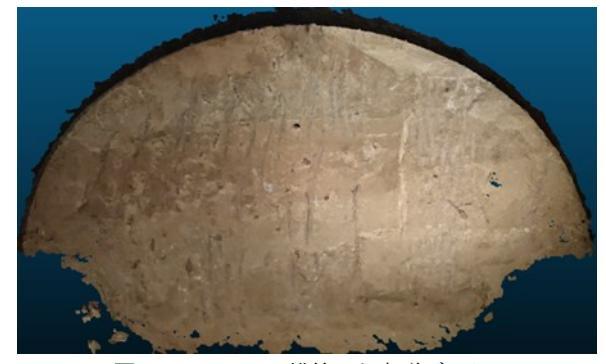
図-6 Metashape で構築した点群データ

次に、写真測量技術を利用した切羽形状計測について 言及する.写真測量では切羽面を撮影したRGB画像から 切羽形状のデータを3D点群データとして取得すること ができる.ここではAgisoft社製のMetashapeを使用し、ト ンネル左右側壁近傍、中央部から撮影した3枚の切羽写 真から切羽の3D点群データの構築を行った.Aトンネル で撮影した3枚の写真から構築した3D点群データを図-6 に示す.この図より、掘削によって切羽面に生じた凹凸 を十分に取得できていることがわかる.ちなみに、PC への写真データの読み込みから点群データの構築までに は数分を要した.

以上から、図-5に示したAzureKinectによる計測結果と 図-6に示したMetashapeによる計測結果を比較すると、切 羽の形状データを取得する手法としては、点群データの 構築に数分を要するものの、高精度な形状データを取得 できるMetashapeを用いた写真測量が適していることがわ かった.

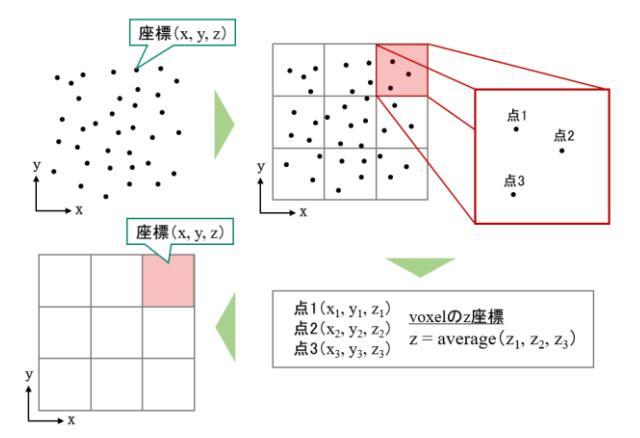
図-7 voxel変換の概要

具体的な手法としては、切羽面の三次元点群データを 正方形要素群であるvoxelに変換し、隣り合うvoxelの凹 凸の程度によりオーバーハングを判定する.voxelへの 変換方法としては、図-7に示すvoxel変換の概念図のよう にx-y平面上に正方形要素群を設定して切羽面の点群デ ータとの重ね合わせを行い、各要素に含まれる全ての点 群のz値(奥行き)を平均する.この作業はプログラミ ング言語Pythonを用いて高速処理することで、数秒での 処理が可能となった.

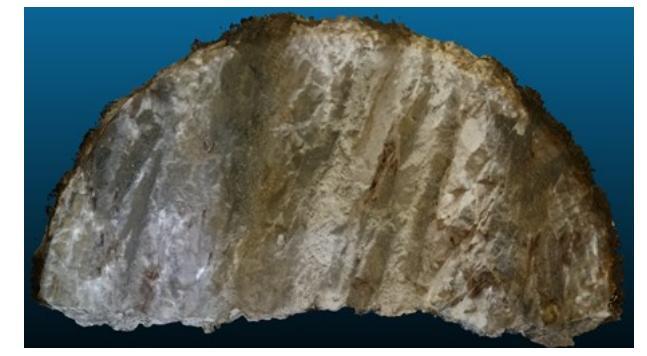
図-8 Bトンネルの点群データ

次に、切羽の凹凸が顕著なBトンネルにて切羽写真を 撮影し、Metashape を使用して構築した点群データを図-8 に、またこの点群データを voxel に変換したものを図-9

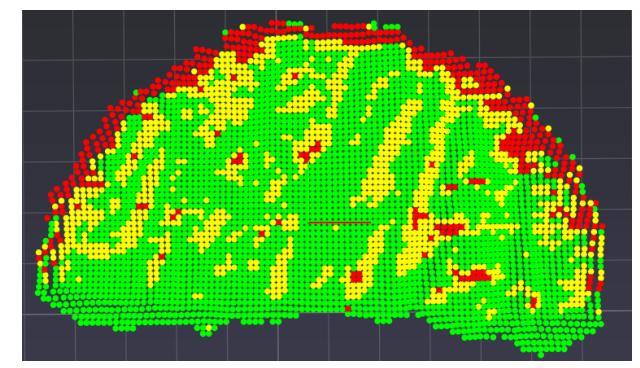
図-9 voxel変換後の点群データ

に示す.図-9にはそれぞれのvoxel要素の中心にオーバー ハングの程度によって色分けをした点を示した.配色は 自由に設定をすることが可能であるが,本研究では要素 が緑色の場合は1つ下の要素が手前にある状態(オーバ ーハングしていない状態),黄色もしくは赤色の場合は オーバーハングしている状態であり,黄色が5cm未満, 赤色が5cm以上のオーバーハングの度合いとした.図-10 に示すように上下に並ぶ4つのvoxelのz値が上から10cm, 15cm,19cm,15cmであった場合,上下の差を計算する と上から-5cm,4cm,4cmとなる.この計算結果に基づ いて,色分けは上から赤,黄,緑となり,各voxelの中 心にそれぞれの色の点をプロットしている.

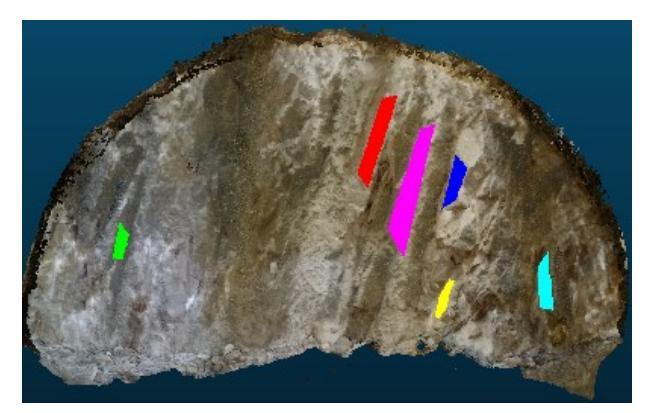
図-11 抽出した6つの不連続面

不連続面の推定には前章と同様にBトンネルの切羽の 点群データを使用した.ここでは、切羽に存在する不連 続面のうち図-11において着色した6つの不連続面の切羽 前方における状態を推定する.まず、抽出した不連続面 ごとに不連続面部分の点群の各点から距離の二乗和が最 小になるような平面を算出する.三次元平面の一般式を 式(1)に示す.

不連続面に近似する平面を推定する.ここで,図-11に 赤色で示した不連続面について近似する平面を推定する. 最小二乗法により求まった平面の方程式を式(2)に示す.

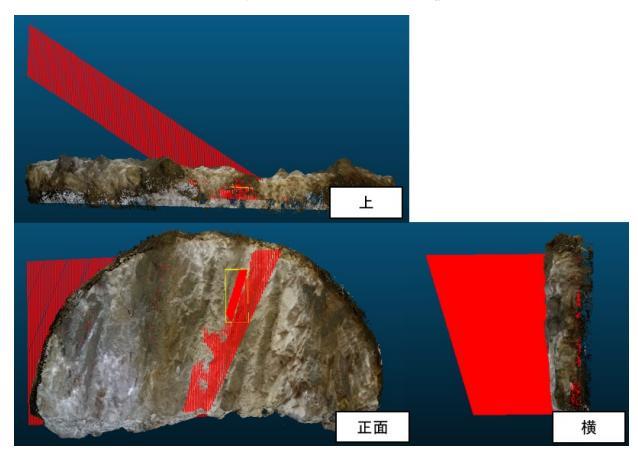
図-12 方程式が表す平面と切羽面を重ねた点群データ

これにより、赤色で示した不連続面に近似する方程式が 求まった.この方程式が表す平面を切羽面の点群データ と重ね合わせたものを図-12に示す.図-12では切羽面を 正面、横、上の三方向から見た点群を示しており、切羽 前方に向けて不連続面がどう広がっているかが一目でわ かる.この作業を他5つの不連続面に対しても行った. すべての平面を重ね合わせた点群を図-13に示す.この 図は、切羽面を上から見た図となっており、切羽前方に おける不連続面の状態を示している.黒枠で囲った部分 に着目すると、切羽面から約1~3m地点において不連続 面の交差が確認できる.つまり、掘削を進めるにつれて、 不連続面同士の交差箇所近傍において岩盤が浮いている ような肌落ち発生リスクの高い箇所が切羽中央部分に現 れることがわかる.
