平成15年十勝沖地震による千代田大橋側径間部橋脚の耐震性に関する数値解析

Numerical analysis on aseismic response of RC bridge pier for side span of Chiyoda-bridge under 2003 Tokachi-oki earthquake

(独) 北海道開発土木研究所	ΟĒ	員	石川	博之	(Hiroyuki Ishikawa)
室蘭工業大学	フェ	п —	岸	徳光	(Norimitsu Kishi)
室蘭工業大学	正	員	小室	雅人	(Masato Komuro)
带広開発建設部			依田	忠雄	(Tadao Yoda)

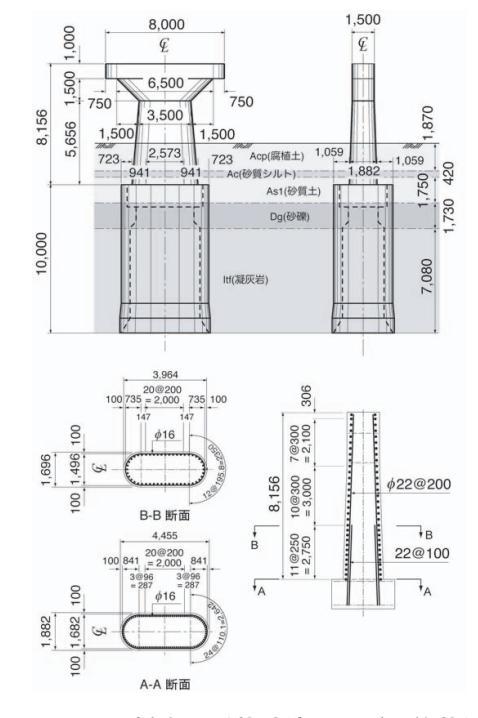
図 2 P-13 橋脚の形状寸法および配筋状況

今回の地震によって、中央径間では、P-8橋脚の橋座 部に大きなひび割れが発生した.また,側径間部の複数 の橋脚 (P-2~P-4, P-11~P-14) には, 主鉄筋段落し部に損 傷が確認された.最も損傷の大きい P-13 橋脚では,写 真1に示すように曲げひび割れ、かぶりコンクリートの 剥落および軸方向鉄筋のはらみだしがみられた.ここで は、これらの被災状況を踏まえ、最も損傷の大きい側径 間のP-13橋脚に着目し、その耐荷性状や地震時の動的応 答特性に関する検討を行うこととする.図2には、P-13 橋脚の形状寸法および配筋状況を示している.また,段 落し位置は地表面とほぼ高さとなっている。なお、橋脚 基部の軸方向鉄筋比は0.50%となっている.

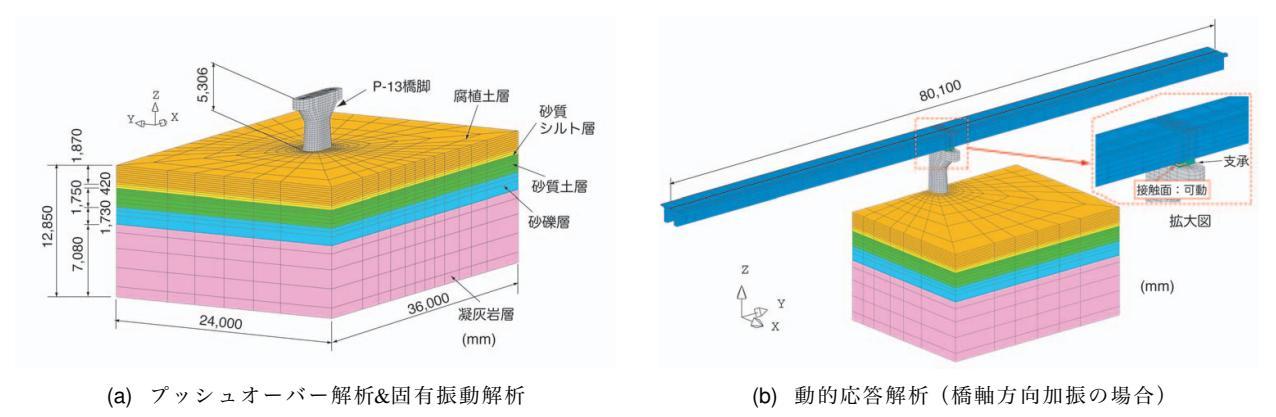
図 3 要素分割状況

図3には、本解析で使用した要素分割状況を示してい る. (a) 図はプッシュオーバー解析および固有振動解析

の場合,(b)図は動的応答解析(橋軸方向加振)の場合 の分割状況である.ここでは,可能な限り正確に解析を 行うため,橋脚部,ケーソン部,上部工および周辺地盤 を考慮し,全て3次元固体要素でモデル化している.た だし,鉄筋に関しては,DIANA¹⁾に組み込まれている埋 め込み鉄筋要素を用いてモデル化している.

プッシュオーバー解析および固有振動解析の場合(a 図)には、計算の簡略化のために上部工を省略し、その 質量を考慮する形で解析を実施している.なお、その作 用位置は道路橋示方書に準拠して、橋軸方向への振動 モードに関しては橋脚天端、橋軸直角方向振動モードに 関しては上部工重心位置に設定した.一方、動的応答解 析(b図)では、橋軸方向加振の場合には橋軸直角方向 に、橋軸直角方向加振の場合には橋軸方向に2等分した 1/2 モデルを用いて、後述の入力地震動をケーソン下面 位置に与えることにより解析を実施している.**表**1に は、各解析における境界条件を示している.

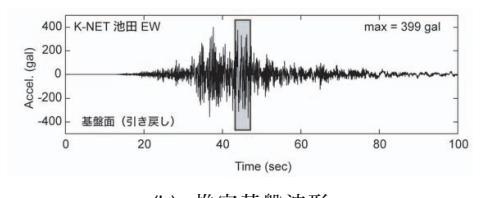
(b) 推定基盤波形 図 5 解析に用いた加速度波形

本解析で使用する地震波形(入力加速度波形)は,今回の地震で収録された K-NET 池田の EW 成分波形(地表面),およびその波形を重複反射理論によって工学的基盤面まで引き戻した基盤上の地震波形の2種類である. 図5(a),(b)には,上述の2種類の地震波形を比較して示している.なお,解析には,計算時間の節約および効率化を図るため,図5(a),(b)に示す加速度波形のうち最大値を含めた3~4秒間(枠で囲まれた部分,図8参照)のみを使用した.

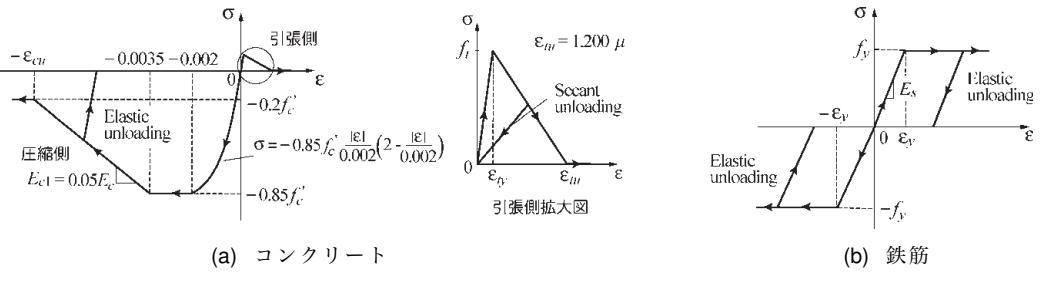
図 4 応力-ひずみ関係

図4 (a) には、コンクリート部材に適用した応力-ひ ずみ関係を示している。 圧縮側に関しては、圧縮強度 f'_c を用い、圧縮ひずみ ε_{cu} = 3,500 μ までは土木学会コンク リート標準示方書に基づいて定式化し、 3,500 μ 以後は

初期弾性係数の 0.05 ($E_{c1} = 0.05E_c$) 倍で 0.2 f'_c まで線形軟 化するモデルを設定した.一方,引張側の構成則に関し ては,線形引張軟化モデルを用いることとした.終局ひ ずみ ε_{tu} には,引張側鉄筋の降伏ひずみ ε_y (= f_y/E_s) とほ ぼ等しい値 ($\varepsilon_{tu} \simeq 1,200 \mu$)を設定した¹⁾. また,降伏の 判定には von Mises の降伏条件を採用している.

図4(b)には,鉄筋要素の応力-ひずみ関係を示している.鉄筋要素は,図に示すように,降伏後の塑性硬化を考慮しない等方弾塑性体モデルと仮定している.また,降伏条件は von Mises の降伏条件を採用している.なお,周辺地盤要素は,全て弾性体と仮定している.

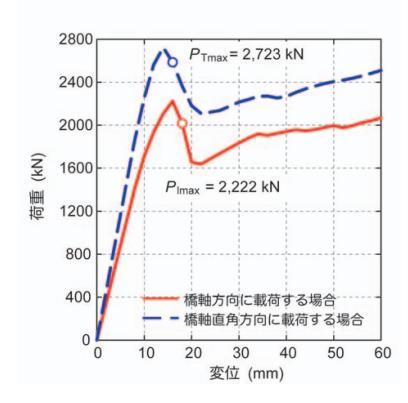
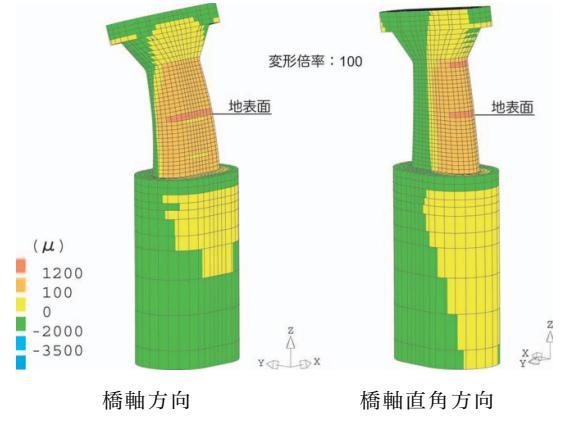
図 6 プッシュオーバー解析結果

図6には、プッシュオーバー解析から得られた水平荷 重-水平変位関係と最大荷重直後(〇印)の変形性状お よび鉛直方向ひずみ分布を示している.図より、橋軸お よび橋軸直角方向とも橋脚の段落し(地表面)付近が塑 性化することによって水平荷重が低下することが分か る.また、橋軸直角方向の場合には、張出し部下端近傍 にも塑性化が生じている.なお、橋軸直角方向の最大荷 重は、橋軸方向と比較して約1.2倍程度大きく示されて いる.

- プッシュオーバー解析より、P-13 橋脚の橋軸直角方 向の最大荷重は、橋軸方向の約1.2 倍であることが 確認された.また、橋軸および橋軸直角方向とも段 落し(地表面)付近に損傷が発生することにより荷 重が低下することが確認された。
- 2) 固有振動解析より, P-13 橋脚の最低次固有振動数は 橋軸方向で2.9 Hz,橋軸直角方向で3.7 Hz 程度であ ることが確認された.
- 3) 観測波形(地表面波)と基盤に引き戻した波形について、地震応答解析を実施した.その結果、損傷レベルに差はあるものの、いずれも概ね同様な損傷の傾向を示すことが明らかになった.
- 4) また, P-13 橋脚の段落し付近の被災状況を数値解析 的に概ね再現することができた.

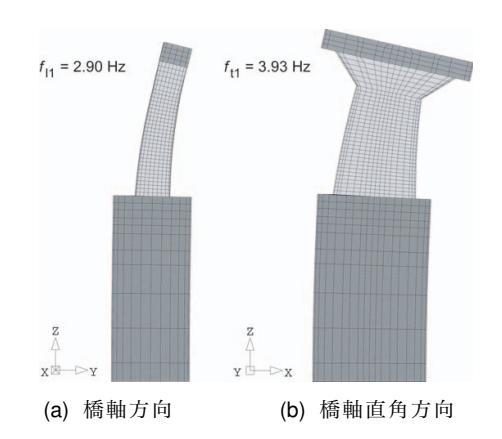
図7 固有振動モード

度であることが分かる.また、図7には振動モードの一 例として、最低次固有振動モードを示している.なお、 ここでは、橋脚本体の振動モードに着目するため、周辺 地盤を除いて示している.

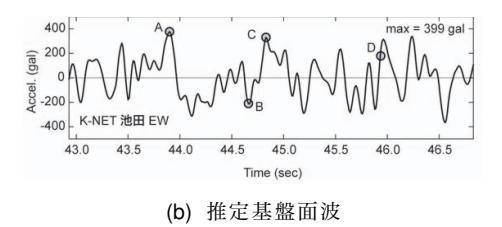
(a) 地表面波

図8には、K-NET池田で観測された地表面波形と解析 結果の出力点の関係を示している.また、図9には、2 種類の入力加速度波形を橋軸方向に与えた場合の変形 状況および鉛直方向ひずみ分布を比較して示している. 図より、入力加速度波形によって損傷の程度は若干異な るものの、いずれの場合も時刻の進行とともに地表面付 近の橋脚に1,200 µ以上のひずみが発生していることが 確認される.また,このひずみ分布は,図1に示した実際の被災状況と概ね一致していることが分かる.

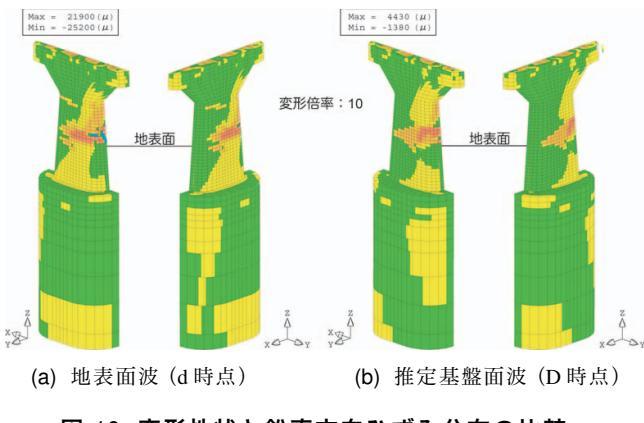
図 10 変形性状と鉛直方向ひずみ分布の比較 (橋軸直角方向加振)

図10には、橋軸直角方向加振の場合について、2種類 の入力加速度波形による結果を比較して示している.図 より、橋軸直角方向に関しても地表面付近に損傷が確認 される.
