# AE ヘルスモニタリングシステムの構築に関する基礎的研究

Fundamental Study on Establishment of AE Health Monitoring System for Infrastructures

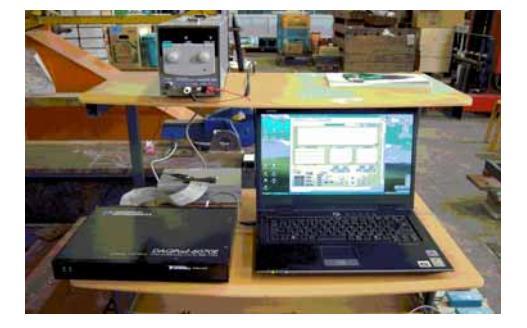
写真-1 AE モニタリングシステム

前述の通り、本研究で用いたモニタリングシステムは、 4 基の AE センサーと、写真-1 に示すような、センサーか ら入力されたデジタル信号を PC に取り込むための DAQ パッドとノート PC からなるものである。写真-2 にセンサ ーとその設置状況を、図-1 にセンサーのゲインを示す。 AE データの測定に関しては、サンプリング周波数 300kHz、 データ点数 32768 個でモニタリングを行う。供試体表面に 設置したセンサーから入力された AE データは、専用アン プ(増幅器)を経由して、40dB、すなわち振幅増幅比 100 倍として、DAQ パッドを介して PC 側のデータ測定用プ ログラム(Labview)によって記録される。写真-3 に本研 究で用いたアンプを示す。

具体的には、まず AE モニタリングシステムは 4 基の AE センサーと、シングルチャンネルで最大 1.25MHz まで のサンプリングが可能な DAQ パッドを PC に接続したも ので構築した。DAQ パッドは複数のデータを同時に測定 することが可能であり、多測点におけるモニタリング を実現することができる。次に供試体にセンサーを設置し、

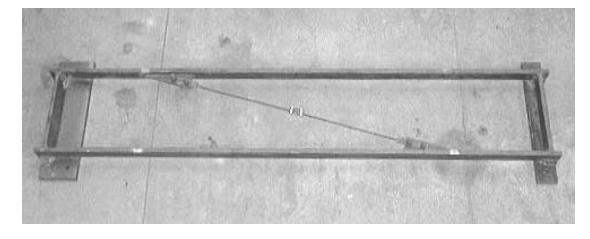
写真-4 鋼製供試体

本研究の実験供試体は、写真-4 に示すように橋梁構造 物の横構と主桁1パネル分を模した鋼製部分模型である。 表-1に供試体の諸元を示す。なお、仮想的な損傷状態は、 ガセットプレートや斜材に直接クラック等を発生させる ことも十分に可能ではあるが、今回は実験の再現性を考慮 し、格点における高力ボルトの締め付けトルクを変化させ ることによって行った。240Nm 入力時を健全状態とし、 120Nm、60Nm、30Nm、0Nm(がたつかない程度に手で締 め付け)の、計5ケースの損傷状態を設定した。

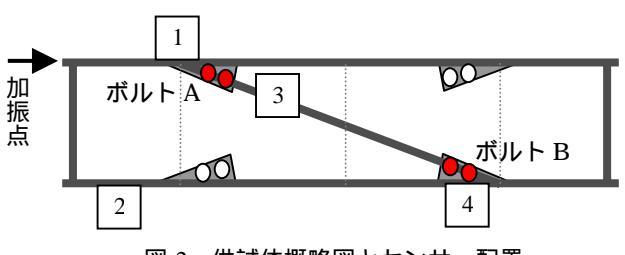
図-2 供試体概略図とセンサー配置

実験方法は、鋼球の振り子運動を利用した打撃を与え、 図-2 のボルト A のトルクを変化させ測定を行った。図-2 の矢印は加振位置を示している。センサーの配置に関して は、240Nm から 0Nm まで締め付けトルクを変化させた場 合に、鋼の波動伝播速度を考慮した上で、伝播速度の変化 を検出可能か否かを机上にて検討を行った結果に基づい て決定し、測定を行った。なお、ボルト B の締め付けト ルクは常に 240Nm としている。

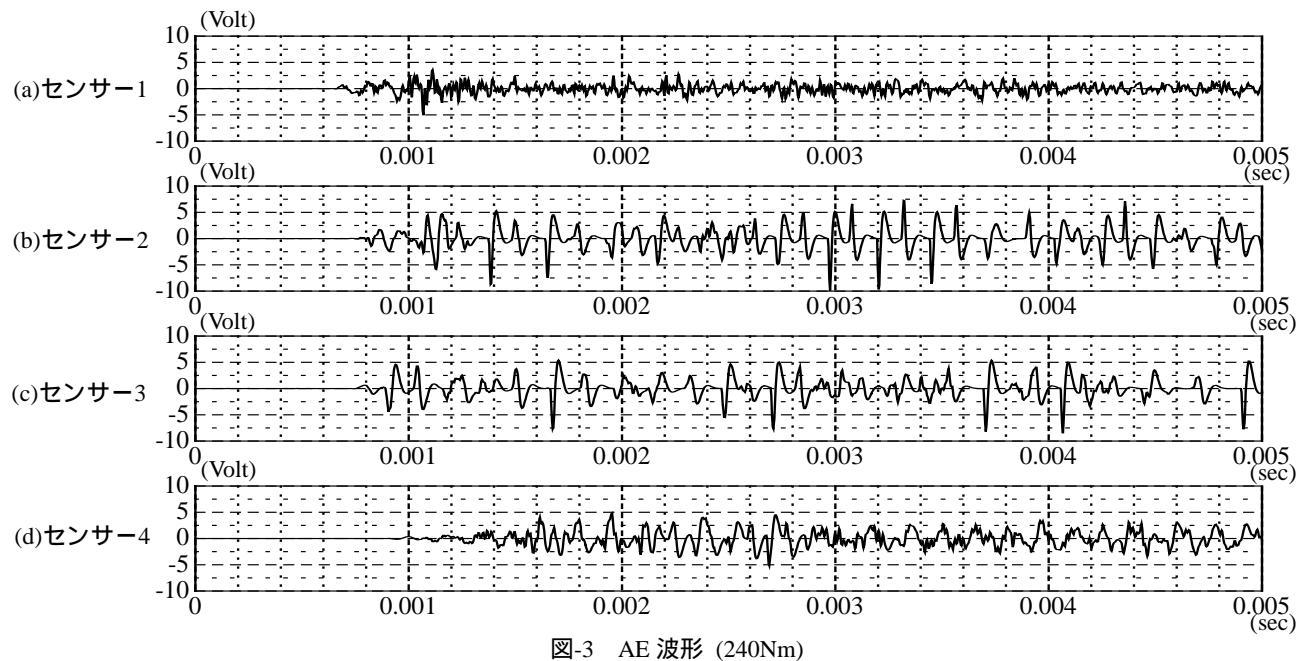
まずボルトAの締め付けトルクを240Nmとした健全状態において応答波形データを測定して、サンプリング300kHz、データ個数32768個の条件下で、各センサーにおけるデータが確実に記録されているかなどの確認を行った。図-3はそれぞれのセンサーで測定された応答波形の結果を示している。この波形を確認した結果、ほぼ想定さ

れた波動伝播経路を通過したデータのみがセンサーに到 達し、適切に 300kHz のサンプリング周波数で収録されて いることが確認された。すなわち、加振点とセンサーまで の距離を考慮すると、波形はまずセンサー 1 で測定され、 その後センサー 2、3、4 の順で測定されると想定される が、図-3 に着目すると、こういった AE の伝播における時 間遅れも明確に捉えることが可能であり、高精度な測定が 実現されているものと判断できる。

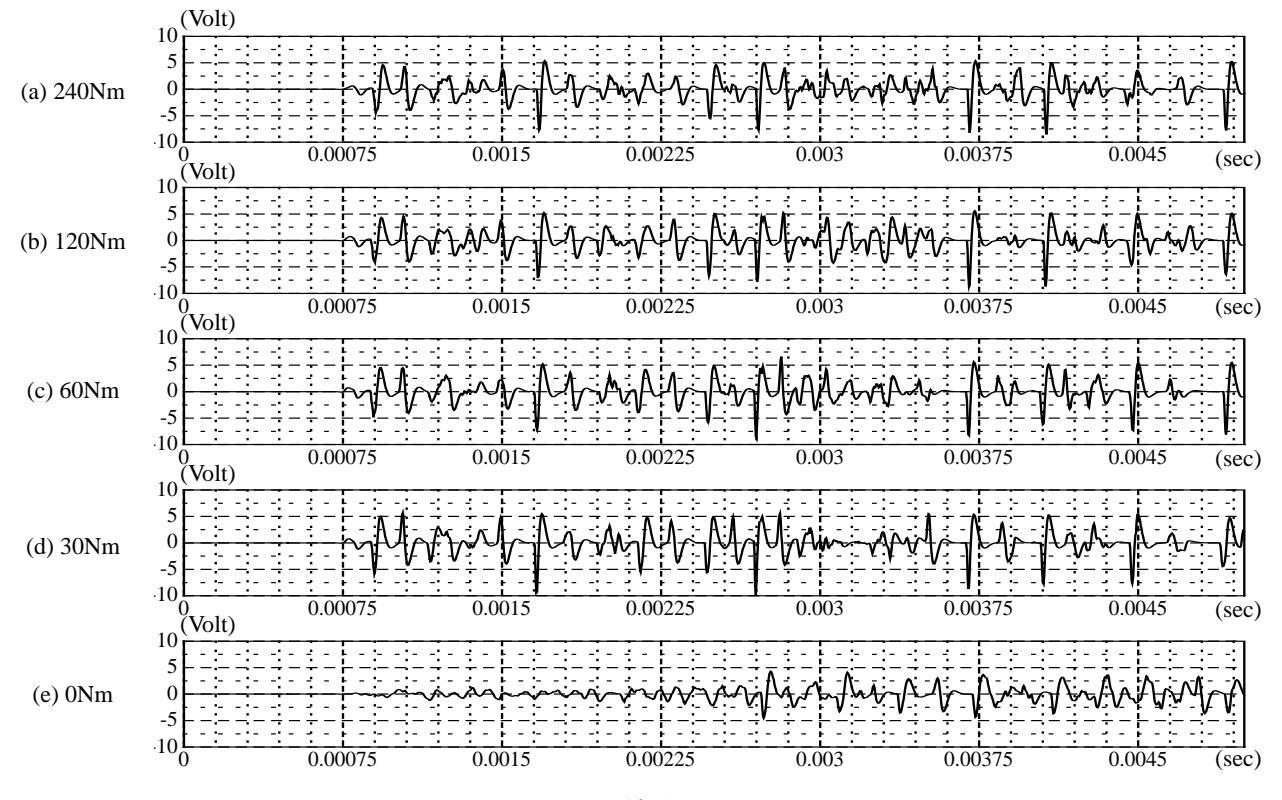
図-4 AE 波形 (センサー3)

図-4 はボルトの締め付けトルクの変動によって最も大 きな影響を受けると予想されたセンサー 3 の 240Nm~0 Nm まで変化させた場合の測定結果である。この結果に着 目すると、締め付けトルクが 240Nm から、120Nm、60Nm、 30 Nm まで小さくなっていく中では、波形を見る限りにお いては時間遅れや顕著な振幅の最大値等の変化といった ものは確認できなかった。この理由として、締め付けトル クは変化しているものの、供試体の斜材とガセットプレー トの接触は保たれているために、波動の伝播に大きな影響 を与えなかったためと考えられる。しかし、損傷が 0Nm まで進行すると、はっきりと時間遅れを確認することがで き、また波形にも変化が表れている。ボルトを手締めした ことによって、加振点から伝播した波動が損傷設定箇所で 遮断、もしくは拡散されたこと等によってこういった変化 が見られたものと考えられる。

実験結果からは、締め付けトルクが 240Nm から 30Nm までの間は斜材とガセットプレートの接触は保たれてい るために、波形を見る限りでは剛性変化の影響を見出すこ とは困難であることが判明した。また、0Nm まで損傷を 進行させた場合には、損傷設定箇所を経由してくる波動を、 最も早くに捉えるセンサーの測定結果から、時間遅れや波 形の変化が顕著に表れることが確認された。このような傾 向は、損傷箇所とセンサーの位置関係が近ければ近いほど 顕著に現れる結果となっていることから、損傷の位置同定

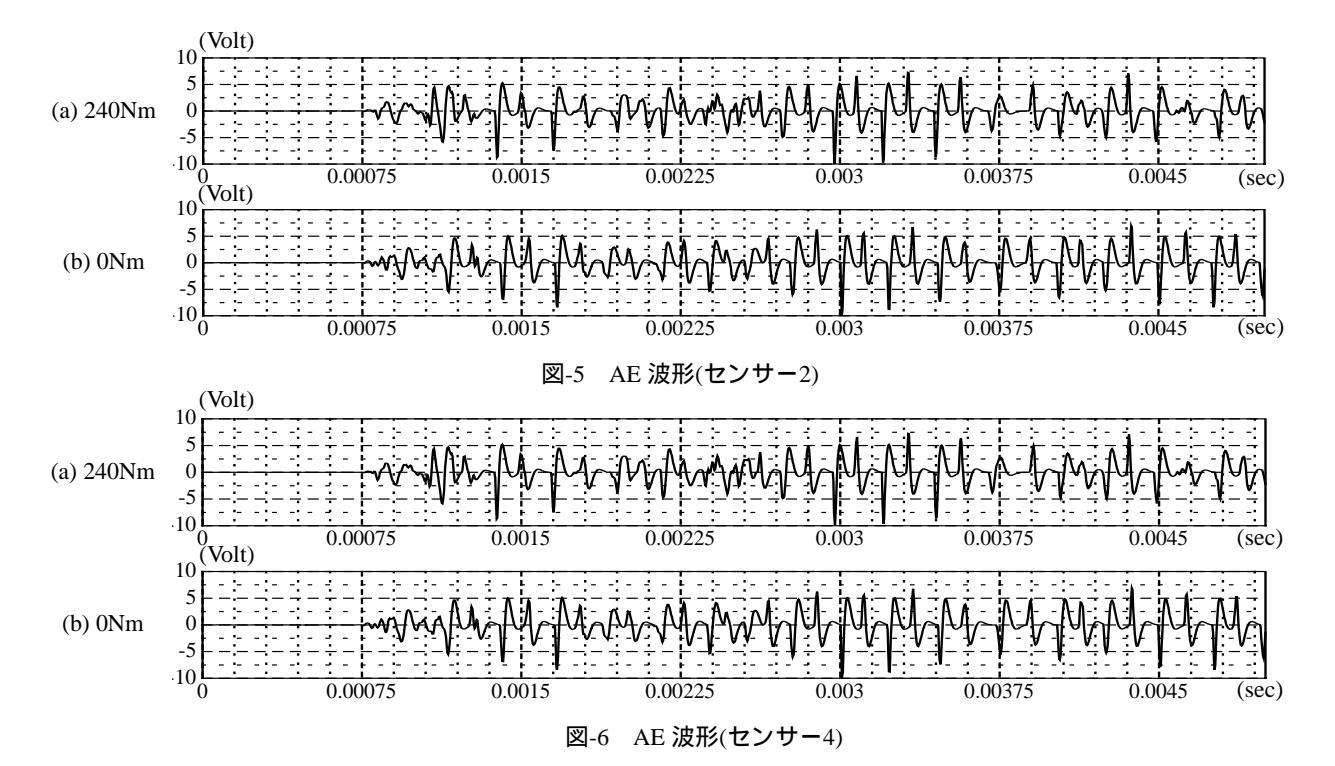
次にセンサー 2の240Nm、0Nmの2ケースの応答波形 を示した図-5 と、センサー 4の同じケースの結果を示し た図-6 に着目すると、まずセンサー 2 については、最も 早く到達する応答は斜材を経由しないで加振点から直接 横桁を通じて測定されるものと考えられるため、ボルトの 弛緩による時間遅れなどの影響をほとんど受けていない 様子が確認できる。また、センサー 4 は、0Nm では若干 の時間遅れが生じていることがわかる。センサー 3 の 240Nm と 0Nm との時間遅れと比較して差が小さいのは、 斜材を経由して伝播される応答と、横桁から主桁を伝播し てくる応答との間に、センサー 3 での測定結果ほど伝播 距離の違いがなかったためと思われる。

以上から、構造物の構造を把握し、構造物を構成する部 材を考慮した波動伝播経路を事前に予測して計測を行い、 実際に測定されたデータと予測された応答性状とを比 較・検討することによって、本研究で用いた AE モニタリ ングシステムでも、少なくとも損傷の定性的な評価を行う ことは可能であるものと考えられる。またセンサー 3、お よびセンサー 4 からの測定結果からも明らかなように、 損傷箇所に近いほど時間遅れ等の変化が明確に確認され ることから、損傷の位置同定を行うこともある程度期待で き得るものと思われる。
