泥炭地盤に築造された盛土の地震時挙動に関する遠心模型実験

Centrifuge model tests on seismic behavior of embankment constructed on peaty ground

寒地土木研究所	○正員	林 宏親 (Hirochika Hayashi)
同上	正員	西本 聡(Satoshi Nishimoto)
同上		橋本 聖 (Hijiri Hashimoto)

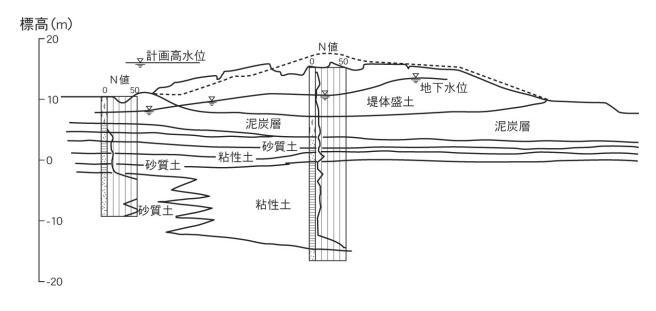
1993 年釧路沖地震によって、十勝川統内地区築堤に著 しい変状が生じた(図1)¹⁾。天端および堤外側のり面上 部が約2~3.5m 沈下し、築堤法線方向の大きな開口亀裂 がみられた。これ程の大きな変状は、泥炭層における地 震動の増幅だけでは説明できないと考えられる。

図 1 1993 年釧路沖地震における十勝川統内地区築堤(KP32.7) の被災断面^{文献1)を基に一部修正}

ここでの特徴は、基礎地盤表層が泥炭であるにもかか わらず、天端付近に液状化の痕跡を示す噴砂が確認され たことである。当研究所の調査¹⁾および佐々木²⁾は、堤 体底部の飽和領域が液状化したと推測している。すなわ ち、泥炭は極めて大きな圧縮性があり、沈下量も大きい。 加えて、地下水位が地表面付近にあることが多い。結果 として、堤体底部は泥炭層の中にめり込み、地下水位以 下に飽和した状態で存在しており、この部分が液状化し たとしている。なお、被災後の地盤調査によって、地下 水位以下に堤体材料が存在したことが確認されている。 液状化によるものだとすれば、このように大きな変状が 説明できる。また、同様な被災は、1994年北海道東方沖 地震の時に道路盛土においても報告されている³。

物換算:80cm)の次下が発生した。加振によって盛土の 形状が大きく変わっていることがわかる。盛土のり尻付 近の土が盛土外側に大きく流動し、全体的に盛土が潰れ たような形状となっている。この変状は、1993 年釧路沖 地震の時の十勝川統内地区築堤(図1)と似ている。模 型実験後、この付近の土が泥濘化していることが観察さ れている。沈下盛土層の飽和流体の水圧が加振によって 上昇し、土被りの小さいのり面に流れ出たと推測される。 基礎地盤に目を転じると、沈下盛土層が圧縮しているこ とがわかる。緩い砂(Dr =50%)が、加振によって密に なった結果と考えられる。また、盛土外側付近の泥炭層 は側方にやや流動している。しかし、せん断面は観察さ れていない。クラックは、ケース1と比べ大規模に発生 した(図5(b))。幅が5mm以上のクラックが天端だけで はなく、のり面にも数多く発生した。

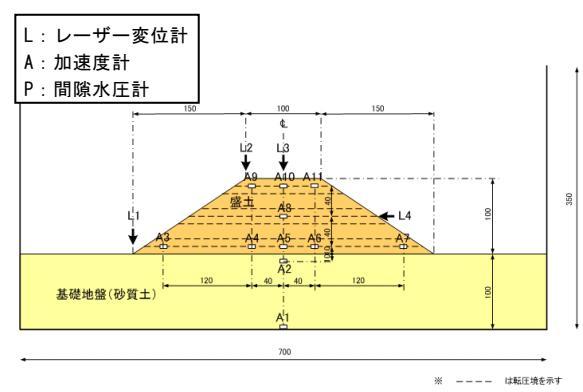
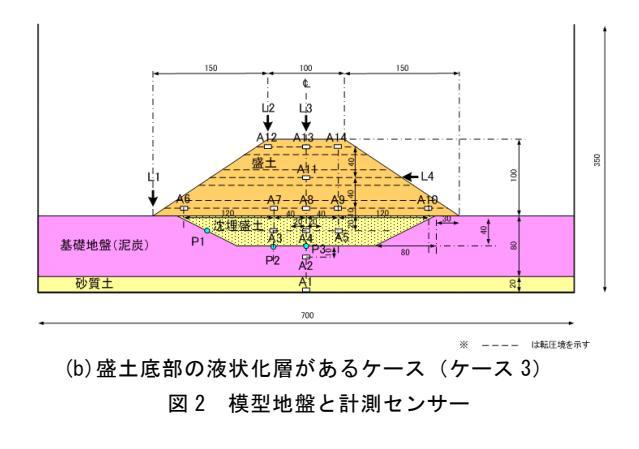
(a) 基礎地盤が良好なケース (ケース 1)

ケース1とケース3の模型地盤と計測センサー配置を 図2に示す。ケース1では、良好な基礎地盤となるよう、 乾燥豊浦砂を相対密度 Dr =90%程度になるよう空中落下 法にて作成した。

基礎地盤および盛土内部の応答加速度は、超小型の圧 電型加速度計によって計測した。間隙水圧計も超小型の ものを使用した。盛土の変形を測定するために、レーザ 一変位計を設置した(図2)。

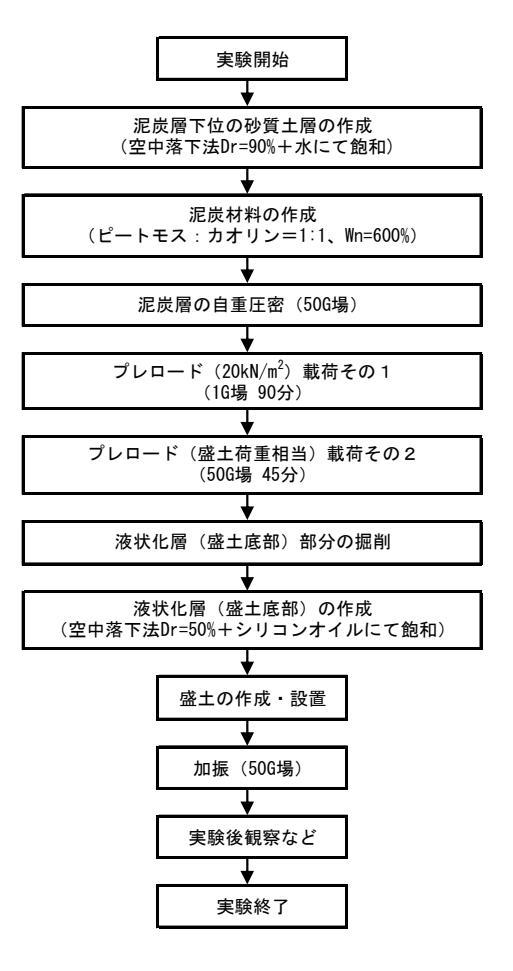
一方、盛土底部が液状化層となっているケースでは、 図3に示す流れで模型を作成した。泥炭層の下位には、 基盤層として豊浦砂を空中落下法によって Dr =90%程度 に作成した後、脱気水を模型容器底部のポーラスストー ンを介して静かに供給し飽和するように努めた。泥炭層 には、市販の園芸用ピートモスを60°Cで炉乾燥した後、 粉砕し 0.85mm ふるいを通過させたものとカオリン粘土 を乾燥重量比で1:1にて混合した材料を用いた。この材 料に含水比 600%まで加水した後、真空ミキサー内で脱 気しながら撹拌した。その状態で5日以上放置し、材料 の物性が安定するのを待って、模型容器に投入した。そ の後、図3の通り自重圧密ならびに盛土荷重に相当する プレロード荷重による予備圧密を行った。

図3 ケース2およびケース3における実験の流れ

上記の作業により平坦な泥炭層を作成した後、沈下した盛土底部を模した土層(以下、沈下盛土層という)を 作成するため、試料を乱さないよう慎重に所定の断面通 り掘削し、豊浦砂を空中落下法にて Dr =50%になるよう 投入した。さらに、間隙流体の速度に関する動的な相似 則を満足させるために、水の 50 倍の粘性を持つシリコン オイルで飽和した。今回実験した沈下盛土層の厚さは 2cm と 4cm であり、盛土高さは 10cm である。実物に換 算すると盛土高 5m の下に 1m あるいは 2m の液状化を起 こしやすい沈下盛土層が存在することになる。

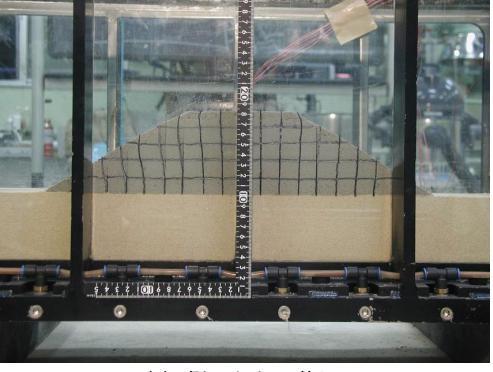
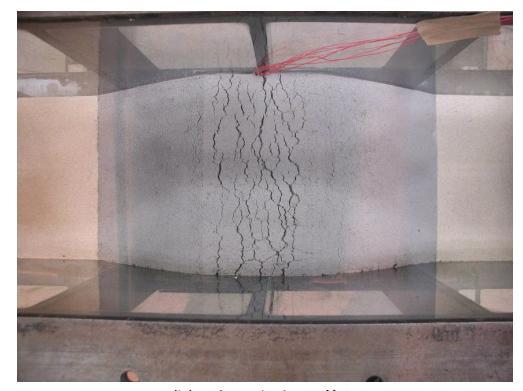
ケース1ならびにケース3の加振後における変形断面 および上面からの変形状況を図4と図5に示す。基礎地 盤が良好なケース1では、加振によって盛土中央で7mm 程度(実物換算:35cm)の沈下が生じた。しかし、図4(a) からわかるように、盛土全体的には加振前の盛土形状が ほぼ保たれていた。クラックは、主に盛土天端に発生し ており、幅1mm程度、深さ10mm程度であった(図4(b))。 一方、沈下盛土層4cmのケース3では、16mm程度(実 物換算:80cm)の沈下が発生した。加振によって盛土の

(a) 側面からの状況

(b) 上面からの状況 図4 ケース1の実験後観察

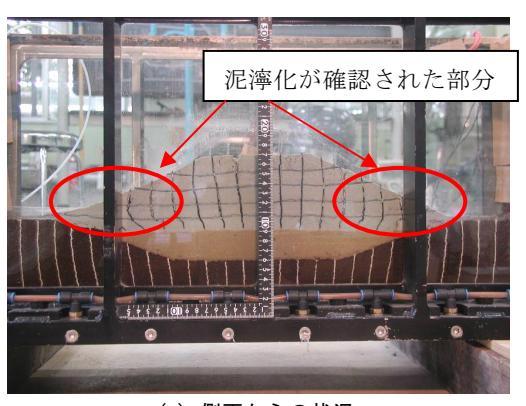
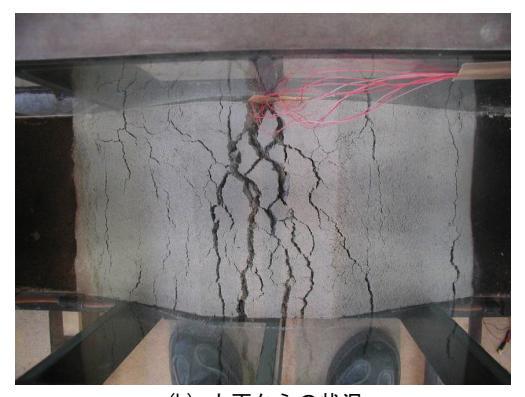
(a) 側面からの状況

(b) 上面からの状況 図 5 ケース 3 の実験後観察

河川堤防の場合、古くに築造された堤体底部部分の締 固めは充分になされておらず、密度が比較的低いと考え られる。道路盛土の場合も、道路の規格によっては、同 様な状況となっている可能性がある。つまり、築造した 年代の古い河川堤防や道路盛土の場合、盛土上部に比べ 底部が液状化しやすい状況になっている可能性が高い。 今回の実験は、盛土材と比べ液状化しやすい材料で沈下 盛土層を作成しているが、上記の現況をある程度模して いると考えられる。したがって、地震による泥炭地盤上 の盛土被害は、泥炭層にめり込んだ盛土底部の圧縮、泥 炭層の側方流動ならびに沈下盛土層の間隙水の浸潤によ る盛土のり尻付近の泥濘化が複合的に作用した結果と推 測される。のり面付近の盛土が盛土外側へ流動し、全体 的に押し潰れたような盛土形状となったこと、ならびに 大きなクラックの発生は、盛土材の泥濘化の影響が強い。

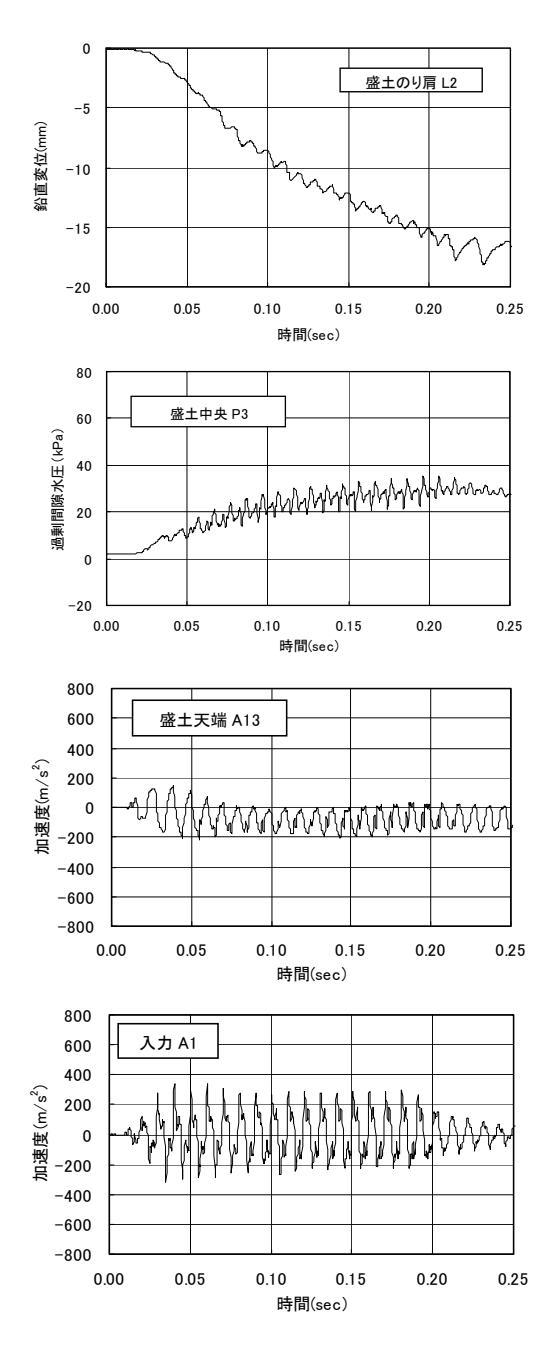
図6にケース3における入力加速度、盛土中央天端に おける応答加速度、沈下盛土層の盛土中央下における過 剰間隙水圧ならびに盛土のり肩における沈下量の経時変 化を示す。入力加速度(A1)は、平均的に270m/s²(実 物換算:540gal)であった。盛土中央下の沈下盛土層(P3) の過剰間隙水圧は、加振時間の継続に伴って徐々に蓄積 されており、振動成分を除くと最大30kN/m²程度に達し ている。この位置での有効土被り圧は、約70kN/m²であ ることから、過剰間隙水圧比で0.42程度になる。図には 示していないが、他の計測位置(P1, P2)においても同 程度の過剰間隙水圧比が計測された。したがって、完全 液状化ではなかったが、相当に強度および剛性が低下し たものと考えられる。この水圧上昇によって、盛土のり 尻付近に間隙流体(実験ではシリコンオイル、実際は水) が流出し、盛土材の泥濘化に至ったと推測される。

盛土中央天端の応答加速度が入力加速度と比べ減衰 している。通常、泥炭層内ならびに盛土内において加速 度が増幅されるのが一般的であるが、沈下盛土層および 盛土のり尻付近の泥濘化による剛性低下があったと考え ると説明がつく。

盛土のり肩の沈下は、加振時間の継続および過剰間隙 水圧の蓄積に伴って徐々に進行し、最終的に盛土高 100mmの 0.16 倍に相当する約 16mm に達した。

図6 ケース3における計測データの経時変化

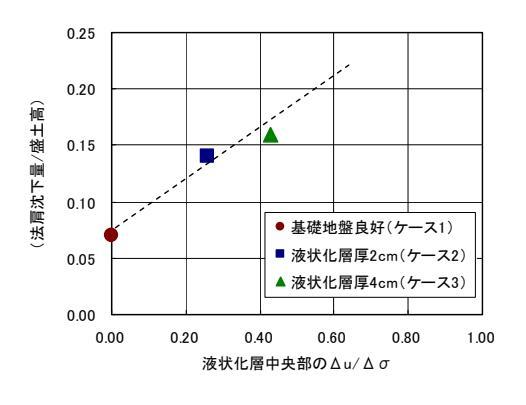
図8に過剰間隙水圧比と盛土沈下率(盛土高で正規化 したのり肩沈下量)の関係を示す。沈下盛土層厚が2cm とケース3の1/2であったケース2では、0.25程度の過 剰間隙水圧比と約14mmののり肩沈下が生じた。沈下盛 土層の厚さよりも過剰間隙水圧の発生が、盛土の変状に 大きく影響を与えたことがわかる。

図7過剰間隙水圧比と盛土沈下率
