積雪寒冷地におけるRC床版の耐久性に関する研究

The Study to Durability of Reinforcement Concrete Decks in Snowy and Cold Region

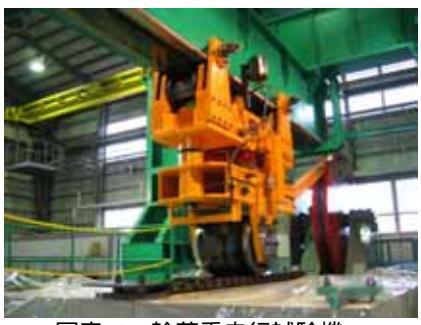
写真-1 輪荷重走行試験機

輪荷重試験機(写真-1)は、最大 300KN までの任意 の鉛直荷重を載荷し、往復運動するもので写真-2 に示 すように実橋 RC 床版の破壊形態である押し抜きせん断 破壊を再現できるものである。輪荷重試験における RC 床版の破壊の定義は、図-1 に示す走行回数と変位量の 関係グラフにおいて、勾配の急変箇所を破壊位置として いる。

寒地土木研究所では、平成18年12月から我が国で初 となるクランク式のゴムタイヤ輪荷重走行試験機(写 真-6)を導入し、より実橋に近い載荷状況を再現し、実 験の精度向上を目指している。

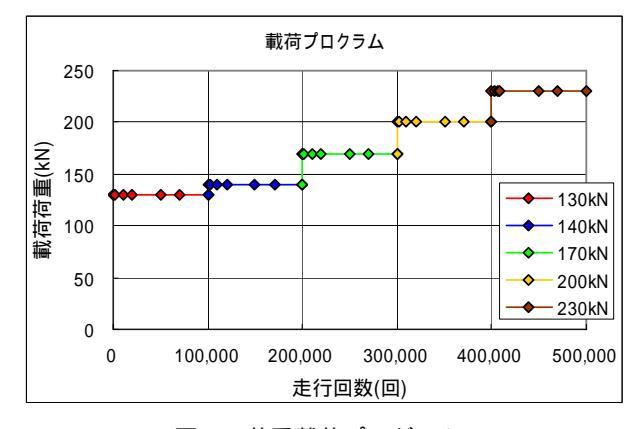
図-2 荷重載荷プログラム

実験の走行荷重は図-2 に示す国土交通省の輪荷重走 行試験で用いられている階段状荷重漸増載荷プログラム を採用し、初期荷重は実橋床版の損傷度から早期の破壊 が予想されたため、やや小さめの 130KN とした。また 供試体各辺の支持方式は、2 辺単純支持(走行方向)と 実橋床版の1方向性を考慮した相対2辺弾性支持(支間 方向)としている。また床版たわみの経時変化を調べる ため、図-2 に示す菱形の走行回数において、輪荷重に よる静的載荷および無載荷時のたわみを計測した。

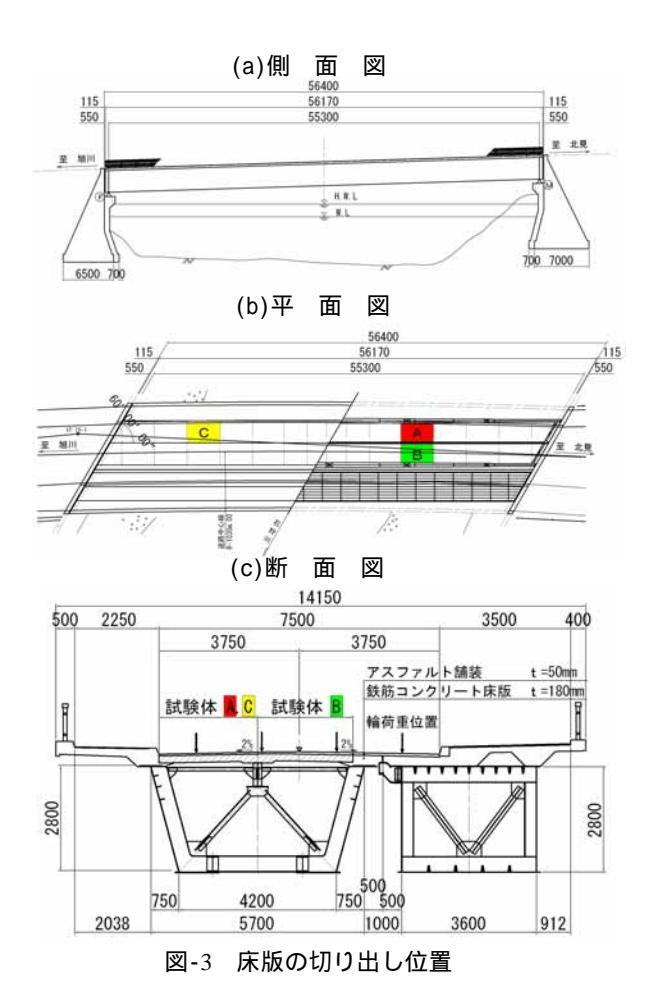
試験体は、旭川市と網走市を結ぶ内陸部の主要幹線道 路国道 39 号線に架橋されている 42 年間供用した開断面 箱桁橋から、図-3 に示す試験体 ABC の3 体を切り出し た。またこれと対比するため、試験体を再現した基準供 試体を1体製作し、計4体で疲労試験を行った。床版を 採取した架橋位置は、図-4 に示す凍害危険度の分布図 ¹⁾によると最も高い5 にランクされる。

またほぼ同様な劣化状況であった試験体 A と B は、 試験体 A が 2 倍程度早期に破壊した。これは、図-3 の 断面図に示すように試験体 B は車両走行位置からやや 外れており、試験体 A の方が輪荷重による疲労が床版 内部に蓄積していたものと推測される。

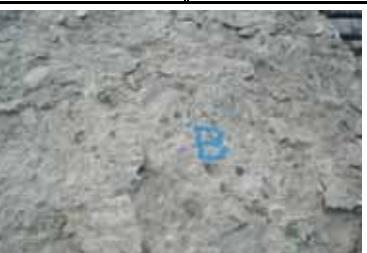
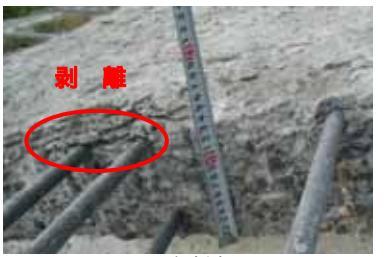
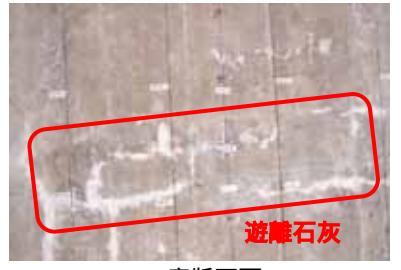
写真-3 試験体の劣化状況

設計は昭和 31 年鋼道路橋設計示方書によるものであ り、試験体の諸元を表-1 に示す。また切り出した床版 の劣化状況写真と床版下面のひび割れ状況のスケッチ図 を写真-3 と図-5 に示す。床版上面は、広範囲にわたっ て凍害によるスケーリングが発生しており、切断面の上 面かぶりコンクリートには層状の剥離箇所があり、最大 で鉄筋位置が露出している箇所も確認した。床版下面の ひび割れ幅は 0.1mm 程度であり、ひび割れから多数の 遊離石灰が発生していた。各試験体の目視による劣化状 況は次の通りである。

試験体 A の上面は、全面にスケーリングが発生し剥 離により、かぶりコンクリートは 25mm 程度欠損し ていた。下面のひびわれ密度は、1.9 m / m²であり、 一部角落ちもみられた。

試験体 B は、試験体 A と隣接していたこともあり、 ほぼ同様な劣化であった。 試験体 C のスケーリングの割合は約 2 割程度であり、 剥離によりかぶりコンクリートは 20mm 程度欠損し ていた。下面のひびわれ密度は 6.0 m / m² であった。 表-1 に示すコンクリートの圧縮強度は、コア採取に よる圧縮試験結果であるが、上面かぶりコンクリートを 含まない比較的健全部分の強度である。またシュミット ハンマーにより上面の強度確認を試みたが、3 試験体と も測定不能となり、シュミットハンマーの性能から上面 部の強度は 10 N/mm²以下と推定された。

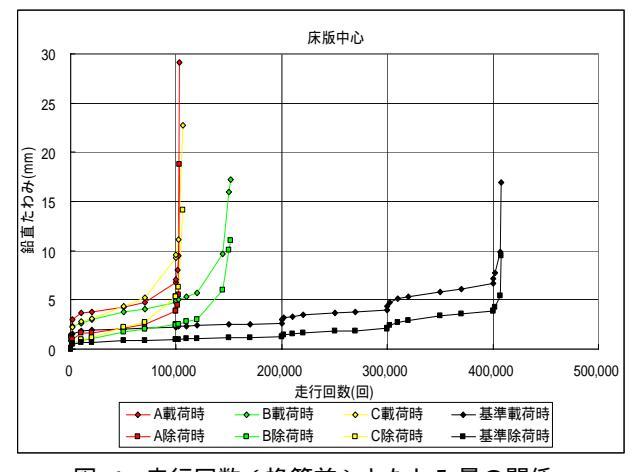
図-6 走行回数(換算前)とたわみ量の関係

試験体3体および供試体1体の床版中央におけるたわ み量と輪荷重走行回数との関係(載荷時の総たわみ分布 と残留たわみ分布)を図-6に示す。破壊時のたわみは、 総たわみで5mm~10mm、残留たわみで3mm~5mm である。階段荷重載荷の破壊までの走行回数を150KN の一定荷重に補正し、さらに輪荷重試験機の輪幅を自動 車の設置幅に換算した破壊回数を表-2に示す。積雪寒 冷地の凍害作用を受けている床版の破壊回数は、疲労や 環境劣化の影響を受けていない基準供試体の167倍~ 366倍の速さで破壊した。この結果から、床版防水層の 重要性が確認された。

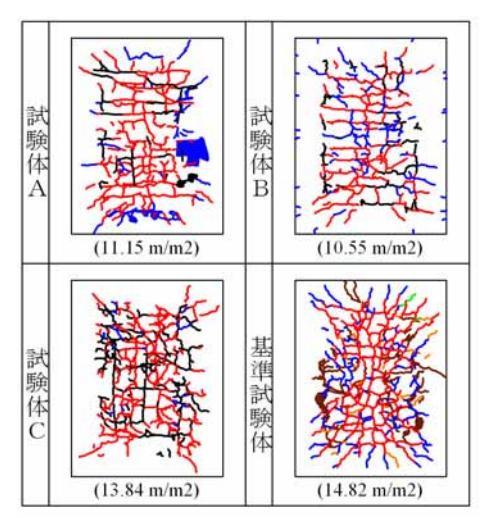
図-7 破壊時の床版下面ひびわれ状況 カッコ内の値は、ひびわれ密度(m/m²)を示す。 着色は、図-2 の荷重載荷プログラムと対応している。

破壊時の床版下面のひび割れ状況を図-7 に走行回数 (換算前)とひびわれ密度の関係を図-8 示す。ひびわ れ密度は、たわみと同様に破壊までの走行回数に比例し て増加傾向にあり、試験体 A と B の最終破壊時では 10 m / m²近傍を推移している。これは、RC 床版のひびわ れ密度に着目した著者らの研究²⁾での使用限界値とほぼ 一致している。また走行前のひびわれ密度が 6.0 m / m² と高かった試験体 C と疲労以外の劣化作用を受けてい ない基準供試体は、14 m / m²~15 m / m² とやや高めの 値を示している。これは、静弾性係数試験により得られ た試験体 A・B の弾性係数(E)は、約 2.6 x10⁴ N/mm² であるのに対し、試験体 C 及び基準供試体の E は、約 3.1 x10⁴ N/mm²と高く、この違いが関係しているものと 推測される。

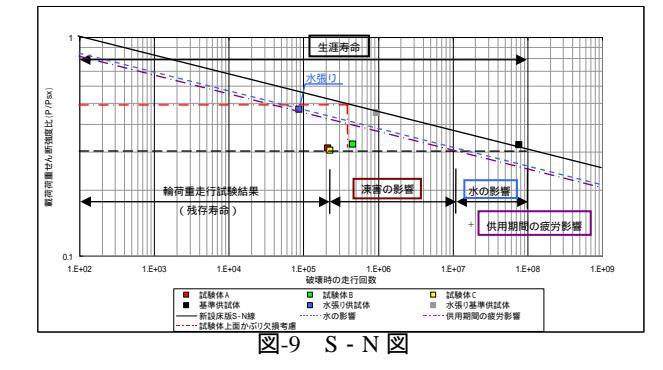
実橋試験体 3 体と基準供試体 1 体の 150KN 換算の破 壊までの走行回数、載荷荷重(P)と試験体のせん断耐 力(Psx)の比を縦軸とした図-9 の S - N 図に示す。ま た昨年度水の影響による疲労耐久性の低下を明確にする ために実施した、水張り供試体とその基準供試体の結果 も併せてプロットした。なお、この供試体は床版厚さ 17cm、圧縮強度は約 28 N/mm²であり、今回実施した試 験体のせん断耐力より小さいものである。今回実施した 基準供試体と水張り基準供試体とを結ぶラインが新設床 版の S-N 曲線であり、ここまでの走行回数が疲労によ る床版の生涯寿命である。

さらに、架橋位置の大型車交通量(平成 11 年度道路 交通センサス)と軸重頻度分布の測定データ³⁾から、供 用期間の輪荷重による疲労影響を 64 万回と推定した。 軸重頻度分布は他路線のデータであるため、疲労影響は やや異なることが想定されるが、参考として供用期間の 疲労影響の低下を S - N 曲線と平行にプロットした。

実橋試験体3体の破壊回数は、水の影響+供用期間の 疲労影響ラインより大きく下回っており、疲労影響ライ ンと実橋試験体の破壊位置との差が凍害による寿命低下 と考えられる。水張り供試体とその基準供試体の破壊回 数の関係は約11倍であり、積雪寒冷地の凍害の影響を 受けた床版は、さらに15~33倍で寿命が低下される結 果となった。

これより、厚さ4cmのかぶりコンクリートを無視した場合のせん断耐力(Psx)を算定し、このラインを赤の破線で図-9にプロットした。この断面欠損を考慮した床版寿命と実橋試験体の破壊回数はほぼ一致していることから、凍害の影響を受けている積雪寒冷地床版の余寿命予測の参考になるものと考える。

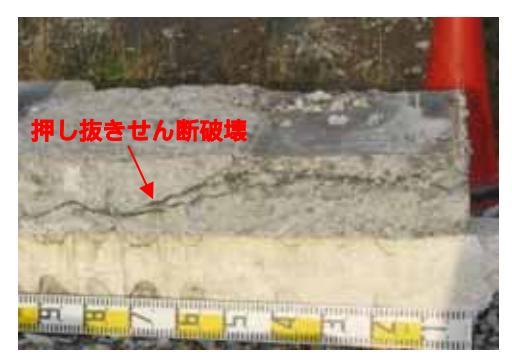
写真-4 実橋床版切断(床版支間方向)

実験後、実橋試験体を切断し床版の破壊状況を確認した。床版支間方向の切断面を写真-4 に輪荷重走行直下の切断面を写真-5 に示す。写真-4 に示すように凍害の

影響を受けている床版の破壊形態も押し抜きせん断であった。また写真-5 を観察すると床版上面から上側鉄筋までは完全に砂利化しており、この部分のコンクリートは、せん断抵抗が低下していたものと推測される。
