FEM による実橋梁のモデル化の検討と維持管理への適用

Examination of modeling of real bridge by FEM and application to control of maintenance

(Takanori Kadota)	峰典	門田	○学生員	北見工業大学大学院
(Toshiyuki Oshima)	俊之	大島	フェロー	北見工業大学
(Shuichi Mikami)	修一	三上	正会員	北見工業大学
(Yasunori Miyamori)	保紀	宮森	正会員	北見工業大学
(Tomoyuki Yamazaki)	智之	山崎	正会員	北見工業大学

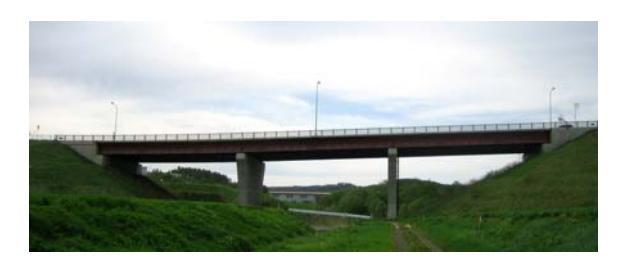
図-1 東陵大橋

対象とした東陵大橋(図-1)の概要を示す.

供用開始: 1998 年 12 月 路線名: 道道北見環状線東陵大橋 構造形式: 3 径間連続鋼鈑桁 7 主桁直線橋 橋 長: 80.5m 支 間: 26.5+26.5+26.5m 幅 員: 全幅 18.8m 縦断勾配: 4.2% 床版形式: コンクリート床版(非合成) 支 承: 橋台上(すべりゴム支承) 橋脚上(反力分散ゴム支承)

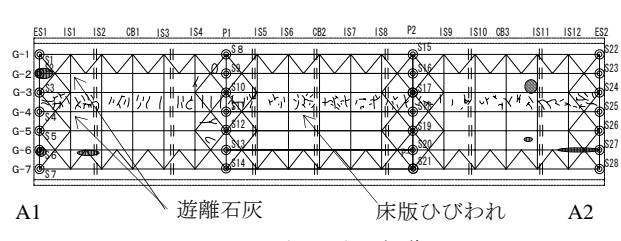
図-2 上部構造の損傷図

2.1 目視点検の結果(図-2)

2005 年に行った目視点検では、床版下面には最大 0.08mmから 0.05mmのひび割れが発生しており、ひび割 れ間隔は 50cm 以下の所も存在していることが判った. また 4%の縦断勾配の下側(A1 側)には主桁上フランジ 付近から発生した床版のひび割れから遊離石灰が発生し ている箇所があった.さらに、A1 側の伸縮装置付近に遊 離石灰が発達する様子が見られ、下側の支承付近に腐食 損傷が見られた.この他の損傷としては、支承付近の連 結部に路面からの漏水による腐食が一部発生している. 点検はG-3とG-4間にある点検路を渡って点検が実施さ れたため、確認したのは直上の床版下面である.上りの 車両走行においては、右車輪の直下であることと、床版 支間中央であるため、曲げによる影響が顕著な箇所であ るが、他面においても同様なひびが発生していると考え られる.

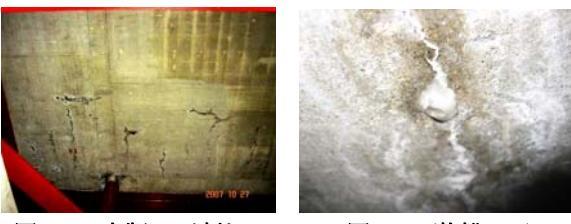
図-3 床版ひび割れ

現在における A1 端部の床版下面の損傷状態を簡易的 に確認したところ,最大 0.3mm 程のひび割れ(図-3) まで拡大し,遊離石灰(図-4)が発生していた.

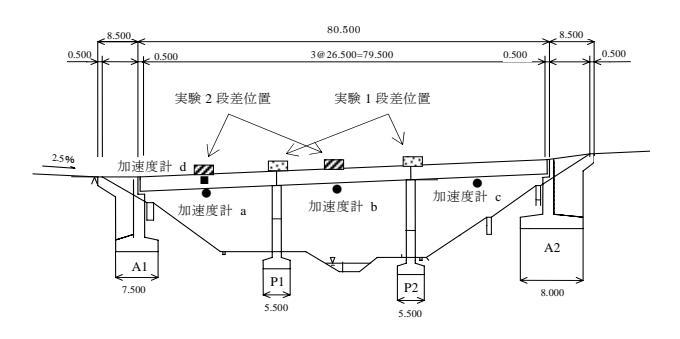
図-5 加速度配置位置

実験条件として,走行速度は時速 60km/h と同じでは あるが,実験1では98KN,実験2では196KN とダンプ トラックの重量が異なっている.また,図-5 に示す通 り,実験1では中間支点上,実験2ではA1-P1支間,P1-P2 支間の中央に段差(100×25×3700の木材)を配置した. 加速度計設置位置は,各支間中央のG4桁下フランジと, A1-P1支間中央G3-G4間の床版下面である.データの収 録はLab VIEWを用いて行い,サンプリング周波数200Hz で 60 秒間である.

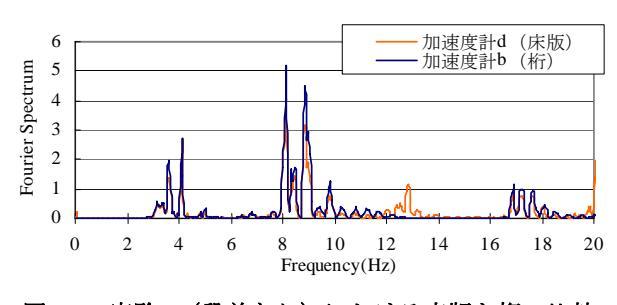
図-6 実験2(段差あり)における床版と桁の比較

実験1と実験2におけるフーリエスペクトルを比較した結果,固有振動数に変化は生じておらず,供用中の劣化による影響はないと判断した.また,実験2(段差あり)における加速度計d(床版)と加速度計b(桁)を比較すると,床版のみに13Hz近傍の卓越が見られ,これは車両のバネ下振動数と判断できる(図-6).4Hz近傍の卓越が1次モードと推測でき,8Hz~10Hz,17Hz以降の振動が卓越する結果となった.

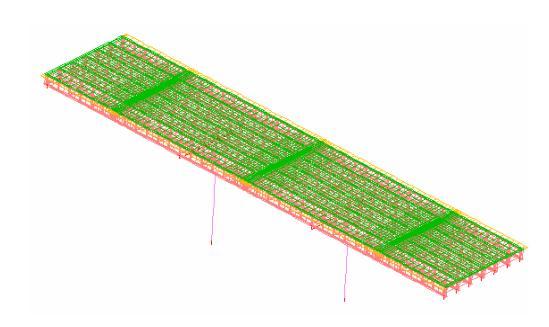
図-7 FEM モデル

主部材はシェル要素,橋脚・横構・対傾構は梁要素で モデル化し,支承においてはゴム支承であるため,地盤 と同様にバネ要素でモデル化した⁵⁾.節点数15419・要素 数16118と各支間中央で要素を細かく分割している(図 -7).減衰は算出したモード減衰からレーリー減衰とし た.

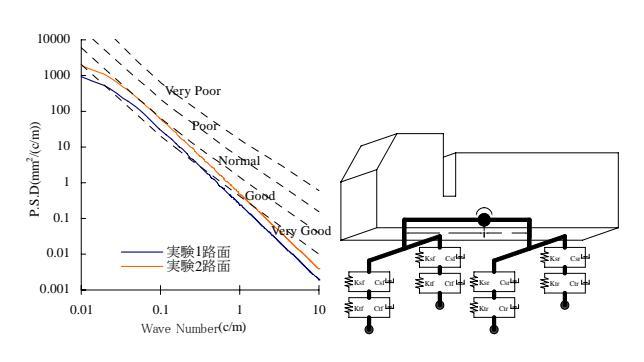
図-8 は路面モデルと車両モデルである.路面モデル は、実測路面プロフィルが無いため、ISO評価基準に従 い路面性状を仮定した.実験1の路面モデルは'Very Good',実験2の路面は'Good'と仮定し、サンプル関数を 用い、モンテカルロシミュレーション^のにより推定した.

車両モデルは、バネ下を有さない2自由度系でモデル 化したが、測定する支間以外を走行した場合では、加速 度のピーク値とは相違が生じてしまったため、3 次元の4 自由度系⁶⁰でモデル化を行った.解法としては、Newmark のβ法^{7).8)} (β =1/4, Δ t=0.01)を用い、その際の加速度の収 束判定は 0.001 とした.車両重量は実験条件に従い、バ ネ上の固有振動数が 3Hz、バネ下の固有振動数が 13Hz 程度になるように各数値を決定した(**表**-1).

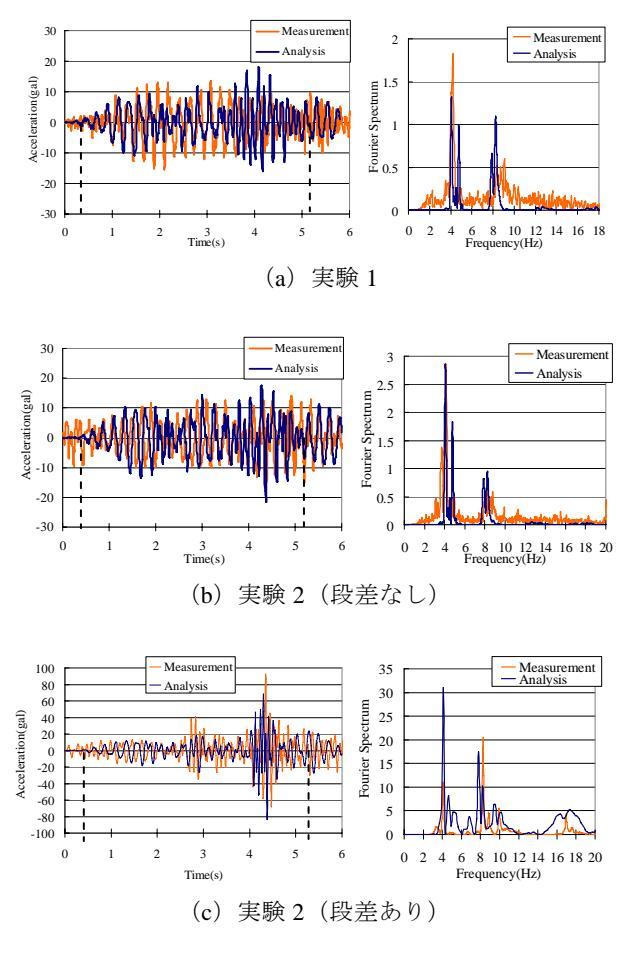
図-9 加速度計a(下り走行)

図-9に下り走行実験(A2からA1へ走行)における 桁の加速度(加速度計 a)の比較結果を示す.なお,図 中の破線は車両前輪の進入位置(A2)と退去位置(A1) の時刻を示している.

実験 1,実験 2(段差なし)の加速度の比較では,解析 値は実測値よりも P1-A1 間を通過した際に生じる加速度 ピーク値が若干大きいが,他支間の走行時においては同 等の値を得ている.フーリエスペクトルは実測値同様 4Hz と 8Hz の近傍で卓越が見られることから,実路面と 近い路面性状をモデル化できており,実橋梁に近い応答 を再現できている.

実験2(段差あり)との比較では,解析値と実測値は 同等なピーク値であり,支間中央に設けられた段差によ る影響を解析で再現できている.また,フーリエスペク トルは実測値と同様な振動数4Hzと8Hzの近傍,そして 17Hzでの卓越を確認できているが,4Hzではスペクトル の高さに相違が生じている.

解析値では車両が退去した後の 5~6 秒間に 4Hz の振 動が大きく発生しているため、図-9(c)に示したスペク トルの高さの相違に影響していると考えられる. 床版の 剛性が低下すると共に、損傷位置上を通過する際(白ま るで囲った部分)の応答に相違が見られる.8Hz 近傍で は桁と床版に共通して変化が見られ、この振動は13次の 振動モードが対応しており,解析結果では床版が損傷す ることで大きく影響を受ける傾向があることが判った.

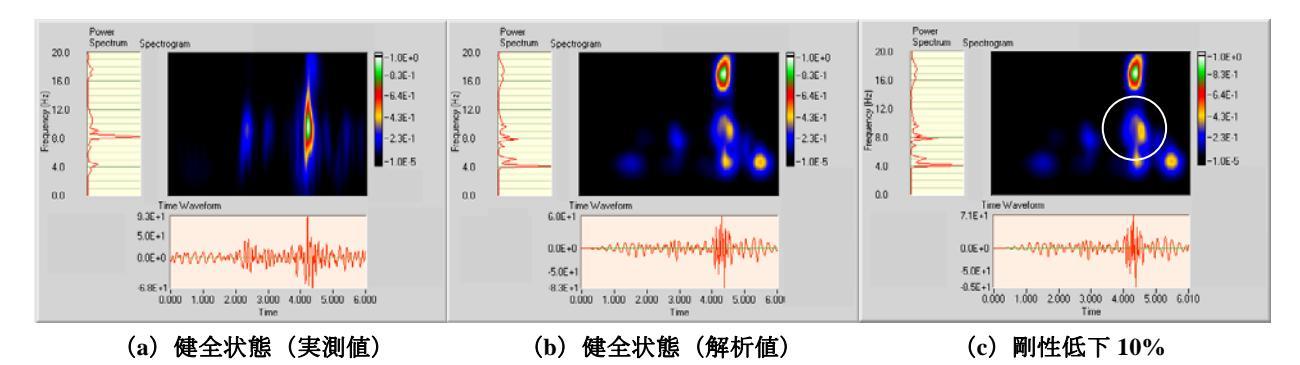
図-10 桁(加速度計位置 a) におけるランニングスペクトル

点検結果から比較的 A1-P1 支間の損傷が顕著であるた め, A1-P1 支間の床版剛性を低下させた時刻歴応答解析 を行い、ランニングスペクトルから時間と振動数の関係 を検討した. 図-10, 図-11 に桁(加速度計位置 a) と 床版(加速度計位置 d)の実測値と解析値における健全 状態と、損傷による変化が見られ始めた10%床版剛性を 低下させた場合のランニングスペクトルを示す.
