高弾性 CFRP プレートにより補強した RC 床版の疲労耐久性

Fatigue durability of RC slab strengthened with high modulus CFRP plate

三菱樹脂(㈱)	正会員	加藤貴久(Takahisa	Kato)
三菱樹脂㈱	正会員	久部修弘(Nobuhiro	Hisabe)
大阪工業大学	フェロー	松井繁之 (Shigeyuki	Matsui)

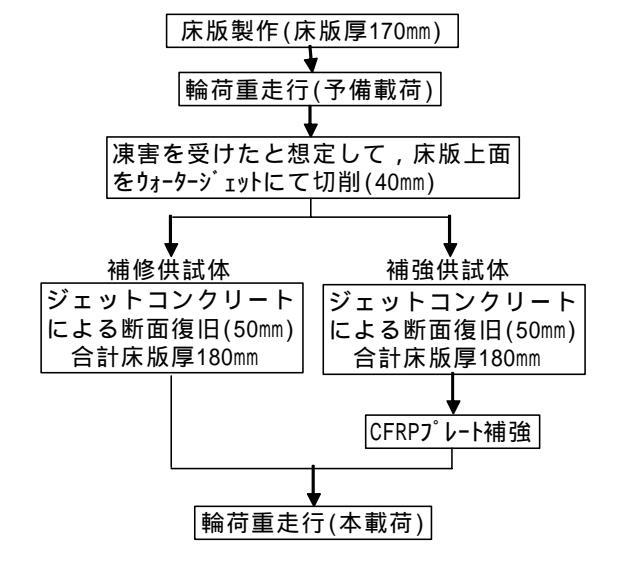
図 - 1 本研究の試験フロー

積雪寒冷地で供用されている道路橋床版の劣化要因として、 凍結防止剤による塩害、 橋面からの浸透水に よる凍結融解、 車両通行による疲労等が挙げられる。 特に、床版上面が凍結融解の影響を受けた床版は、見か けの床版厚さが薄くなっており、輪荷重作用によって疲 労破壊する懸念があり、この床版の補修補強対策が大き な課題となっている。そこで、本研究では、凍害損傷を 想定した床版に補修および CFRP プレート補強を実施し、 輪荷重走行試験による疲労耐久性の評価を行った。図 -1に、本研究の試験フローを示す。

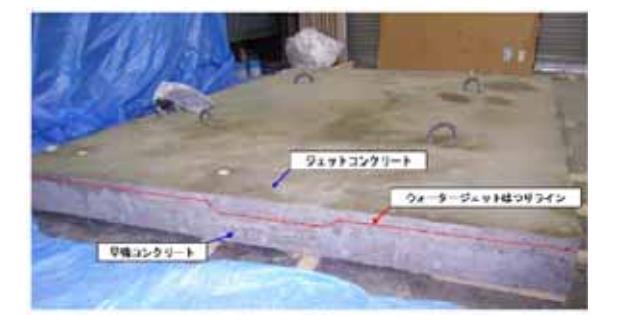
写真-1 ジェットコンクリート施工後の供試体断面状況

補修供試体は、床版上面における劣化部の除去を想定 し、床版上面かぶりコンクリート 4cm をウォータージ ェットによって切削し、ジェットコンクリートを用いて 5cm 復旧した(床版厚さ17cm 18cm)。

補強供試体は、上記補修供試体同様の断面補修を行った後に床版下面側へ CFRP プレート(以下、プレートと称す)を貼付した。プレートの配置は図 - 2 に示すように、橋軸方向、橋軸直角方向共にプレート中心間距離で350mm 間隔の格子状配置とした。ここで、プレートはヤング係数 450kN/mm²、幅 50mm、厚み 1.2mm のもので、鋼材の約 2.3 倍のヤング係数を有しており、曲げ補強効率に優れたものである。引張剛性は、橋軸方向、橋軸直角方向共に 77kN/mm である。写真 - 1 に、ジェットコンクリート施工後の供試体断面状況を、写真 - 2 に、プレート貼付状況を示す。

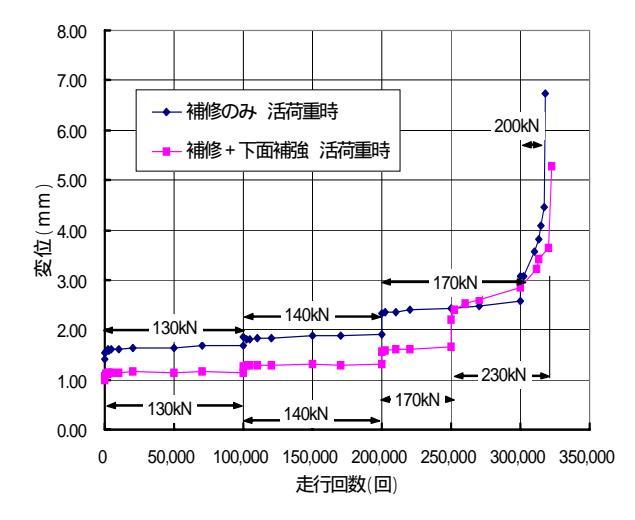
図 - 3 に補修供試体、補強供試体の走行回数と活荷重 時たわみの変化を示す。載荷荷重は 130kN からスター トし、階段状荷重漸増載荷とした。補修供試体、補強供 試体共に 170kN までの載荷荷重までは安定した挙動を 示し、載荷途中でのたわみの顕著な増加はなかったが、 補修供試体は、載荷荷重を 200kN に増加させた直後か らたわみが急増し、31.8 万回で押し抜きせん断破壊によ り終局に至った。補強供試体は、170kN で 5 万回載荷後 230kN へ荷重を増加させた直後からたわみが急増し、 32.3 万回で押し抜きせん断破壊により終局に至った。載 荷荷重が違うため、延命効果については後述するが、同 一荷重条件下では、補強供試体の方が、活荷重たわみが 小さく、プレートによる補強効果が確認できる。

走行回数とたわみの変化(活荷重時)

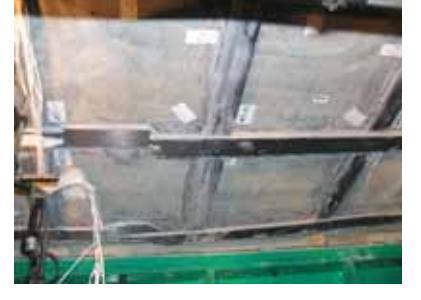
写真-3 プレート破壊状況の一例

写真-3にプレート破壊状況の一例を示す。終局時に 一部プレートの破壊が観察されたが、この原因として、 コンクリート床版が押し抜きせん断破壊し、その破壊領 域のプレートに大きなせん断変形が加わったためと考え られる。

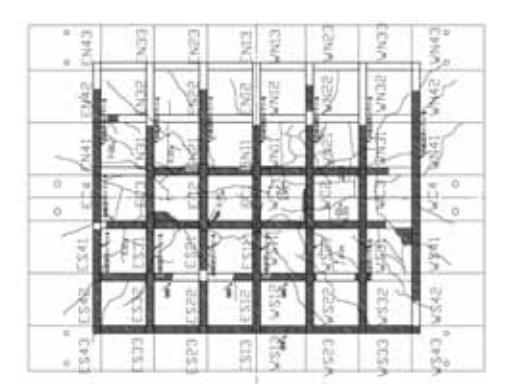
図-4 補強供試体(増厚+プレート)破壊時状況

図 - 4 に補強供試体の破壊時損傷状況を示す。また、 補修供試体の破壊時損傷状況を図 - 5 に示す。どちらの 供試体も版中央から放射線状にひび割れが進展している 傾向は同様である。表 - 3 に、床版中央の範囲内(横× 縦= $1.5m \times 1.8m$)でひび割れ延長を計測し、ひび割れ密 度(m/m^2)を算出した結果を示す。プレートで補強を 行った床版のほうがひび割れ密度が約 1.4 倍大きくなっ ている。これは、補強供試体は荷重を 230kN まで増加 (補修試験体は 200kN まで)させており、それによって 急激にひび割れが増加したことによるものと考えられる。 3.3 走行回数と中立軸深さの関係

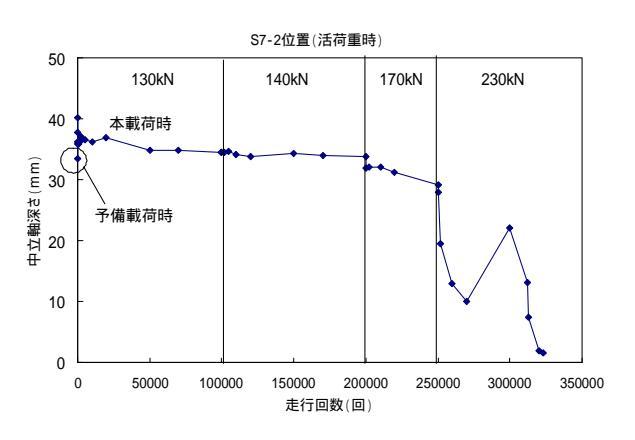
図-6 走行回数と中立軸深さ(補強供試体)

図 - 6 に走行回数と中立軸深さの関係を示す。補修供 試体、補強供試体共に上面のウォータージェットによる はつりの際に、圧縮側鉄筋に貼付しているひずみゲージ がほとんど断線したため、データを取得できていない。 唯一データが取得できた補強供試体 S7-2 位置(橋軸直 角方向中央部鉄筋)の上下鉄筋から得られたひずみの勾 配から中立軸位置を算出したものを示している。また、 予備載荷時(床版厚17cm)の走行回数0~200回での中 立軸深さを参考までに併記した。断面厚さの差は考慮し なければならないが、下面補強したことで中立軸深さが 改善され、プレートによる補強効果が確認できる。補強 後、170kN までは中立軸の顕著な移動はほとんどみられ ないが、230kN に荷重を増加させると急激な変化がみら れ、損傷が急激に進行したと推定される。

補強供試体の中立軸深さ、プレートひずみは、輪荷重 走行試験中安定した挙動を示し、プレートによる補強 効果が継続的に確認されたが、破壊直前には急激な変 動がみられた。

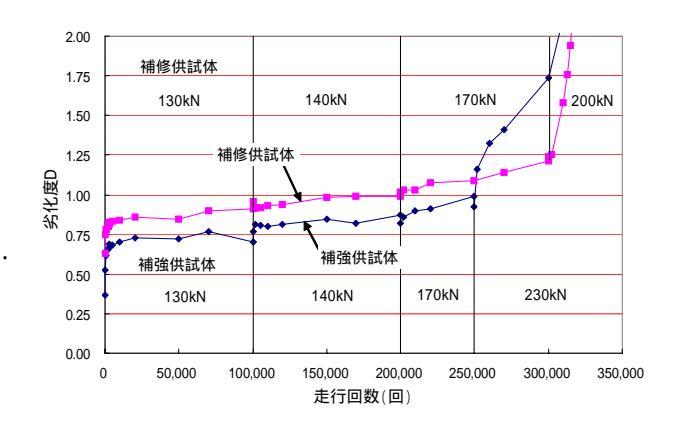
図-8 走行回数と劣化度

図 - 8 に走行回数と劣化度の関係を示す。劣化度は式 (1)で示す活荷重たわみによる劣化度 D_{δ} を用いた。この D_{δ} が1 に達すると,床版の使用限界状態となるとされ ている¹⁾。補強後の劣化度はプレートを考慮した値を用 いた。

補強供試体は、130kN、140kN の載荷荷重では劣化度 はほとんど進行していない。170kN の繰返しに対しても 劣化度は緩やかな増加であった。230kN に増加させると 劣化度は急激に増加し、劣化度が 1.0 を超えた後、劣化 度の増加が顕著となり破壊に至っていることからプレー ト補強床版についても、たわみによる劣化度の評価が有 効であると考えられる。一方、補修供試体は、140kN ~ 170kN の繰返しに対して劣化度は緩やかに増加し、 200kN に増加させると劣化度は急激に増加し破壊に至っ た。表 - 4 に補修供試体に対する補強供試体のたわみの 低減率を示す。プレート補強を行うことによって概ね 30%程度のたわみ低減効果があった。

輪荷重走行によって床版の劣化度は漸増し、概ね 1.0 を超過すると破壊に至ることが確認され、プレート補 強供試体でも、たわみによる劣化度の評価が有効であ ることが確認された。
