落橋防止構造に関する主桁連結部に着目した荷重載荷実験

A loading test of bridge restrainer system focused on joint part of main girder.

寒地土木研究所 寒地土木研究所 ゴム支承協会

平成21年度 土木学会北海道支部 論文報告集 第66号

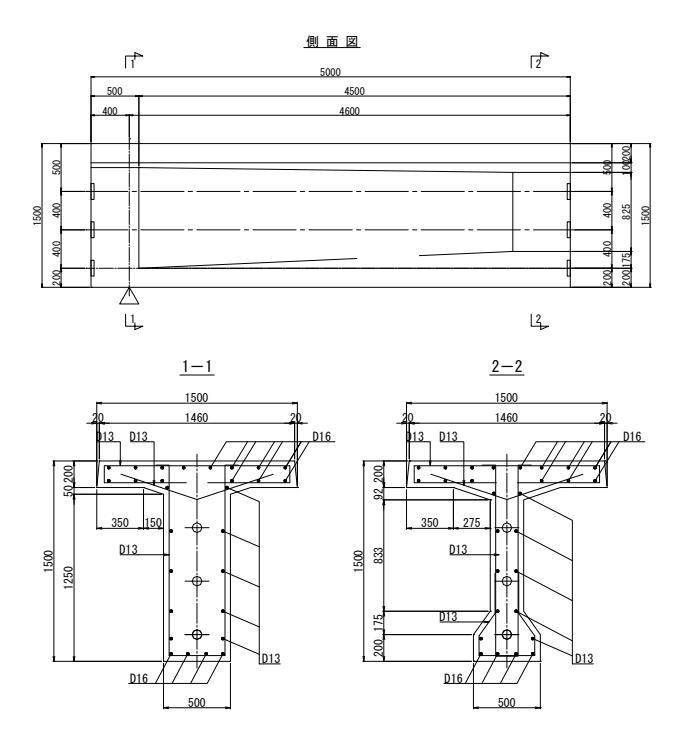
図-2.1 試験体形状図

図-2.1 には、試験体の形状および配筋状況を示して いる. 試験体は、既設橋の支間 25~30m 程度に採用実績 の多いポストテンション方式 PC T 桁を対象とした. 形 状および配筋を参考としたのは、昭和 53 年(1978 年) 道路橋示方書を適用した「建設省制定 土木構造物標準 設計第 13 巻ーポストテンション方式 PC 単純 T げた橋-S54」の「04-PCT-1163, 04-PCT-081」⁴⁾ である.

試験体は,落橋防止構造の設置位置を考慮し,桁端部より5mの長さの実物大の主桁を用いた.

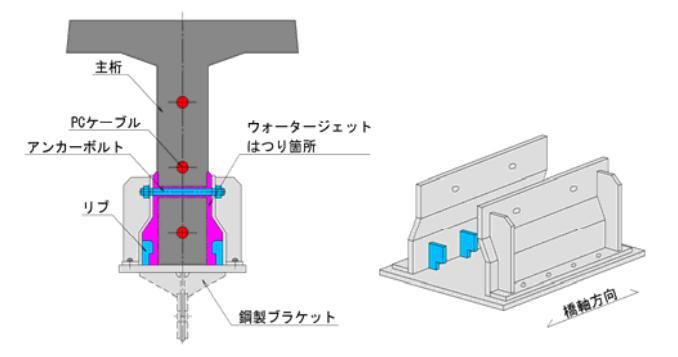
図-2.2 落橋防止構造概要図

図-2.2 には、本実験で試験体と定着させた落橋防止 構造の概要図を示している. 落橋防止構造は主桁のウェ ブから下フランジを覆う鋼製ブラケットとし、アンカー ボルトおよびブラケット内側に設置したリブにより、地 震力に対して抵抗する構造とした. 上部構造と下部構造 の連結は、水平載荷時に桁が過度な移動を制御するため に、下部工とを PC 鋼棒で連結した.

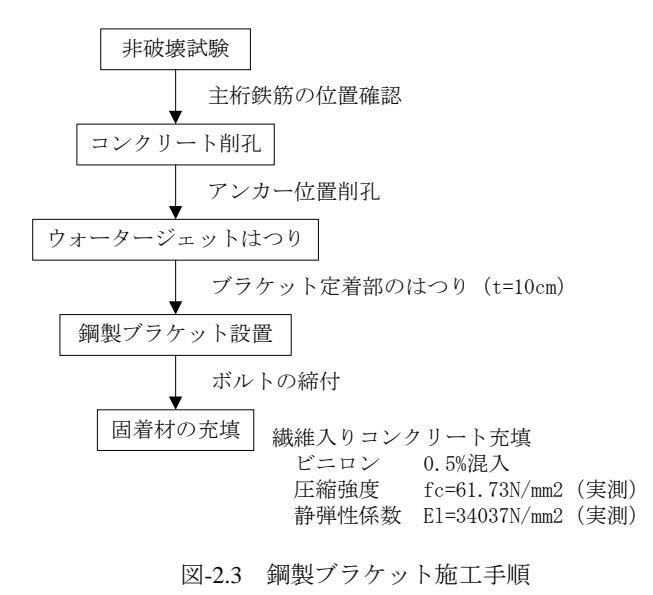
図-2.3 には,鋼製ブラケットの施工手順を示している. 試験体への落橋防止構造の設置は,既設橋への後施工と 同一の工法となるように考慮し,主桁製作後に鋼製ブラ ケットの取付を実施した.

定着材料は、従来は無収縮モルタルなどを用いていた が、本実験では、曲げ、引張りに対して耐力が期待でき る繊維(ビニロン 0.5%)入りコンクリート⁵⁾を用いた.

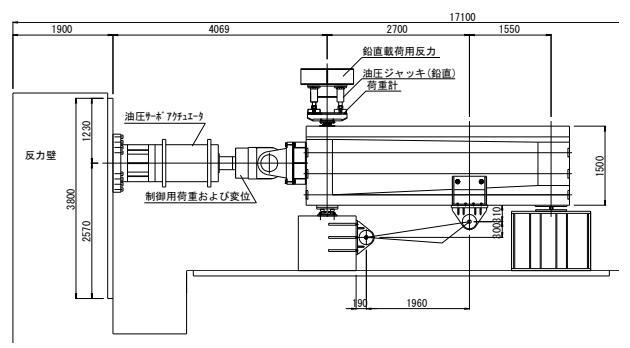
図-2.4 実験装置全体図

図-2.4,写真-2.1には、実験装置および実験状況を示している.実験は、油圧ジャッキで載荷梁支点部に鉛直荷重を作用させた状態で、油圧アクチュエーターにより水平荷重を載荷梁重心位置に作用させる.鉛直荷重は,支間 30mの5 主桁を想定した死荷重反力とし、水平載荷荷重は道路橋示方書・V耐震設計編⁶⁰式 16.3.1に規定する死荷重反力(表-2.1)の 1.5倍(750kN=500kN×1.5倍)を最大値とした.

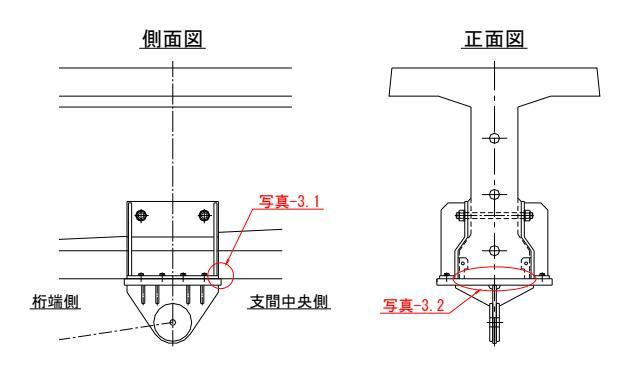
図-3.1 損傷個所図

写真-3.1~2,図-3.1には、損傷状況および損傷箇所を示している.ひび割れの発生は、水平荷重が 500kN までは観測されず、750kN まで載荷した状態で鋼製ブラケット周辺に微細なひび割れが観測された.また、支間中央側の桁下と鋼製ブラケット下面に隙間が観測された.

鉛直変位は,落橋防止装置の桁端部側より支間中央の 方が大きく,ひび割れ破壊状況で隙間が確認された付近 の変位が 1.5mm であった.

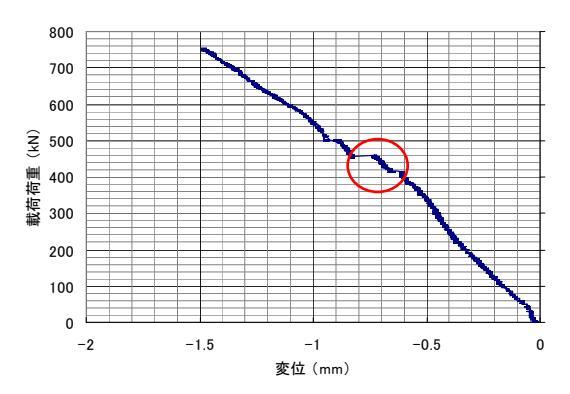
図-3.2 荷重 - 変位関係(鉛直:落橋防止下側)

荷重 - 変位関係は,最終荷重時に最も大きい箇所で, 鉛直方向が 1.5mm,水平方向が 11.5mm の結果であった.

また,荷重増加に伴う変位状況(図-3.2 鉛直方向上 向きが正,図 3.3 水平方向支間中央が正)は,概ね比 例傾向にあるが,460kN付近で主桁とブラケットの付 着が剥がれたと考えられる変位の変動が観測された (500kN時点での目視による損傷確認は出来なかった).

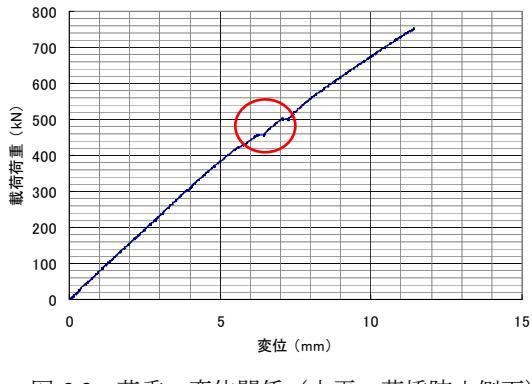
図-3.3 荷重-変位関係(水平:落橋防止側面)

水平方向の変位が鉛直方向に比べ大きい原因は、下部 エ(架台)の変位が 1mm 以下の小さい観測値であった ことから、下部工と上部構造を連結した PC 鋼棒の伸び によるものが大きいと考えられる(主桁端部と落橋防止 位置での水平変位が同値に近い).

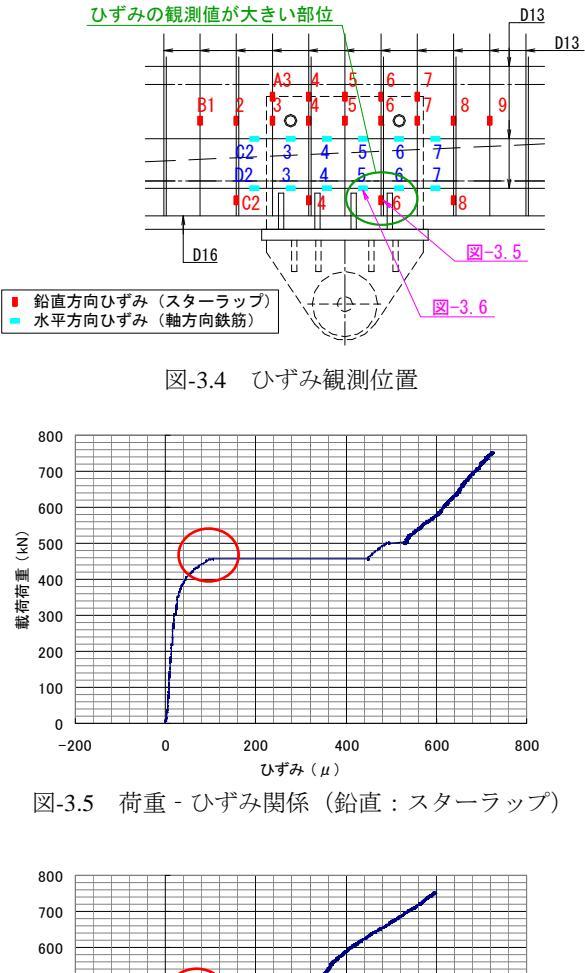
図 3.4 には、荷重 - ひずみ関係の観測位置を示してい る. 主桁鉄筋の荷重 - ひずみ関係は、概ね 100µ以下の 小さな観測値であったが、部分的に支間中央側のブラケ ットのリブ付近で、鉛直、水平方向とも大きな値(鉛直 725µ、水平 600µ)が観測された.ただし、いずれも 鉄筋の降伏ひずみ以下(1700µ程度)の値であり、主構 造に大きな影響を与えているとは考えにくい.また、荷 重の増加に伴い、ひずみは増加傾向にあるが、変位と同

様に 460kN 付近で変動が観測された. 特に, ひずみが 大きく観測された箇所は, 結果が顕著に現れている(図 -3.5 鉛直方向, 図-3.6 水平方向).
