# 高温にさらされたモルタルのひび割れ性状の観察

Observation of crack pattern of mortar exposed to high temperature

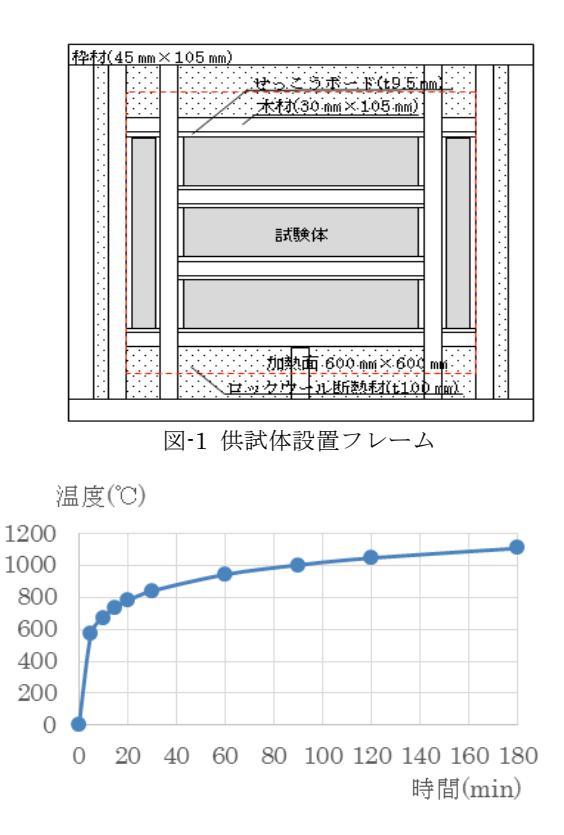
加熱させるための実験装置として、小型加熱装置を用 いた。さらに、供試体の一面を火にさらすために、図-1 のように設計された型枠を用いた。火にさらされる型枠 には、厚さ約 1cm の石膏ボードが 3 枚貼り付けられ、 さらにその上にセラミックウールを張り付けた。型枠部 分とモルタルの間にできた空間は、ファイバーキャスト で埋めた。すなわち、加熱面から一方向にモルタル中に 熱が伝わるように配慮した。

実験では、炉内を ISO834 の温度曲線(図・2)に準じた 温度で熱し、30 分・60 分・90 分間火にさらした。な お、試験体には荷重を載荷せず、無応力状態で加熱装 置に設置し加熱実験を実施した。また、実験が終了し、 火災を受けたモルタルの表面にできたひび割れは一般的 なスケールを使用して計測した。

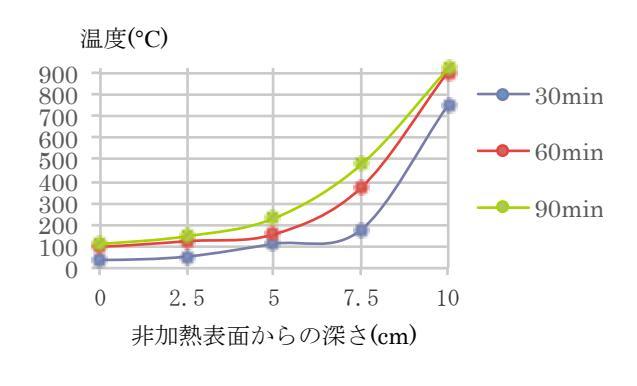
図-3 モルタルの表面と内部温度

今回の実験では、モルタルの表面と内部温度を計測した。加熱し始めてから30分、60分、90分経過した時のモルタルの表面と内部温度を図-3に示した。これは、90分間火にさらしたモルタルの温度データを用いて作られている。

時間の経過とともに内部の温度が高くなっており、加熱面の最高温度は 975℃であった。内部の最高温度に関しては、加熱表面から 2.5cm で 482℃、5cm で 257℃、7.5cm で 168℃、非加熱表面は 122℃であった。30 分、60 分、90 分間火にさらしたが、表面温度はどの時間帯であっても、火災を止めた直後に表面温度は急激に下がり始めた。しかし、内部温度は火災を止めた後でもしば

らく上昇し、最終的には、加熱表面に近い場所とともに 温度低下が起った。

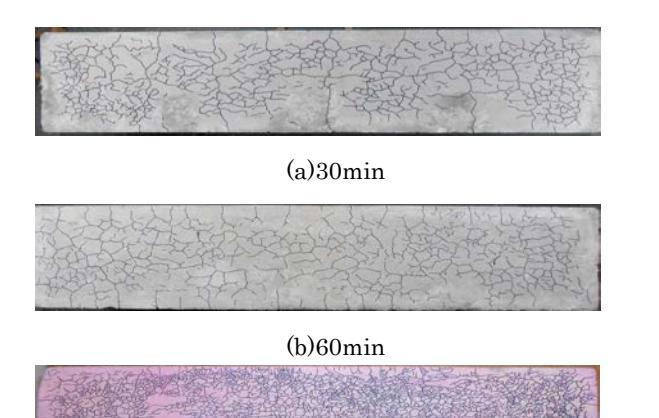
(c)90min

今回の観察には、型枠図内の3つの供試体うち、一 番上に設置した供試体を使用している。火災させた後の モルタルの表面にできた、明らかに目で見えるひび割れ をマジックでなぞった。ひび割れ性状を図-4に示す。 火災を受けさせた時間が長いほど、ひび割れが多くまた その幅は細かくなっていた。

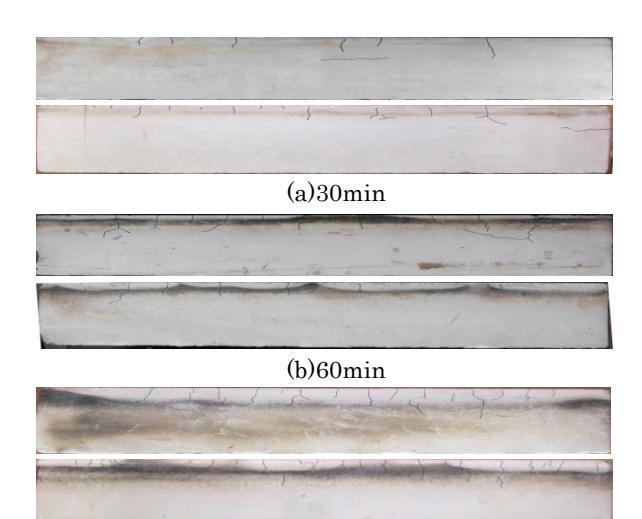
図-5 は、劣化して側面にできたひび割れ性状を表している。側面のひび割れは表面にできたひび割れの数本 が深く伸びたものである。

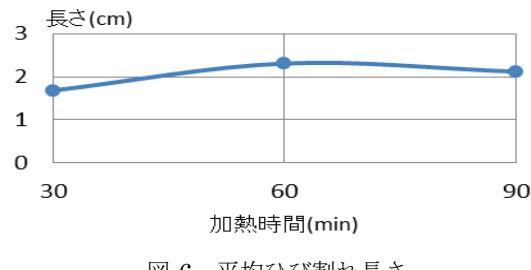
図-6 平均ひび割れ長さ

図・6 と図・7 は、それぞれ、側面に観察されたひび割 れの長さとひび割れ間隔の平均値を示す。ひび割れの長 さに関しては大きな差異は認められない。一方、ひび割 れ間隔に関しては、時間が増すごとに間隔は小さくなる ことが分かった。
