蛇行河川を直線化した区間の河床低下が平衡状態に達した後の

河道再蛇行への動き

Study on re-meandering river channel after reached equilibrium on riverbed degradation in section of the straightened river channel

北見工業大学大学院	学生員	〇松原健也(Kenya Matsubara)
北見工業大学工学部	正会員	早川 博(Hiroshi Hayakawa)
北見工業大学大学院	学生員	北尾智紀(Tomonori Kitao)

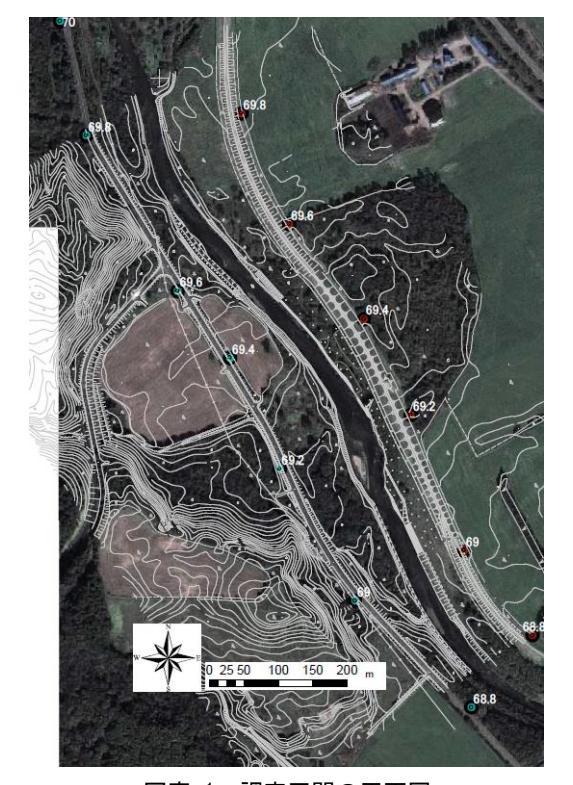
写真-1 調査区間の平面図 (背景写真:Google Earth, 2014 年と推定)

本研究の目的とする捷水路河道の再蛇行の対象地点と して、前出の KP69.0~KP69.4 とする.前出の写真-1 は Google Earth の航空写真に、釧路開発建設部が 2013 年に 調査した平面図を重ねた図である.KP69.2 左岸の高水敷 が河岸浸食を受けている状況が確認できる.現状で、堤 防防御ラインの目安である 40m の約半分まで浸食された ため、2014 年秋に、河岸法面保全工事が施工された.こ の河岸浸食は 2010 年頃から顕著になり、その理由として、 写真-1 の平面図には河岸浸食区間の上・下流に捷水路工 事の際に護岸工が施工されたにも係わらず、実態は 2~ 3m もの河床低下が引き金となって護岸工や根固め工の破 損がみられる.河岸の法面が剥き出しの状態になると、 河岸浸食を防ぐ手立てはなく、結局、河岸浸食が堤防ま で残り 20m まで達することになる.

沖積地蛇行河川では、蛇行河道の直線化によって治水 安全度の向上と共に、地下水位の低下をもたらすために、 1960年代から盛んに農地開発が進められた. 直線化した 河道は当初、河床勾配が急となるために河床低下が進む ものの、次第に河床低下も落ち着き、近年は河床縦断形 も平衡状態に達している.一方、河床が動的に安定した 直線化された低水路では、流水の鉛直方向のエネルギー が水平方向に向かって、河岸を徐々に浸食し始めており、 写真-1に示す釧路川 KP69-KP70の左岸では 2009年から 2013年にかけて10m 以上も低水路河岸を浸食して、堤防 防御ライン 40m の約半分まで達している.

釧路川では、一例として**写真-1**に示す KP69-KP70 区間 の捷水路による河道改修によって直線化した河道が再び 蛇行する様相を呈している.そこで、釧路川が釧路湿原 へ流入する KP40 から KP72 区間を対象に、既存の詳細な 縦横断測量や河床材料調査資料の他、直線化する以前の 旧河道の調査データ、航空写真等も利用して、直線化し てから現状までの河道変遷を明らかにする.

写真-1の対象地点は,左岸側に昭和26年(1941年)頃の 旧蛇行河川の痕跡があり,流路の移動範囲が半円状の植

生で覆われている. つまり, KP69.2~KP69.6 の左岸築堤 は旧河道の堆積土に構築されているので,堤体基礎部分 は河川側から堤内地へ流れ込む浸透流を無視できず,低 水路の流れも左岸側へと偏倚し易いと考えられる.

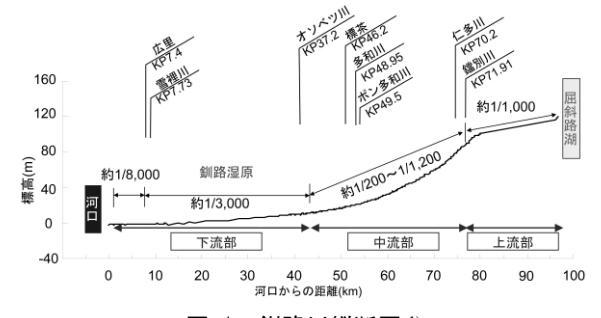
釧路川の縦断形は図-1 に示すように下流部は勾配が約 1/3,000 の釧路湿原が広がり、中流部の支川オソベツ川の 合流点から徐々に勾配が約 1/1,200 から約 1/200 へと急に なるが、屈斜路湖へ到る上流部は一転して約 1/1,000 の緩 勾配が続き、河道は激しく蛇行している.また、下流域 は距離標 KP35付近から KP55まで勾配が約 1/400 となり、 その上流 KP65 から KP75 まで勾配が約 1/200 となる.

図-1 釧路川縦断図¹⁾

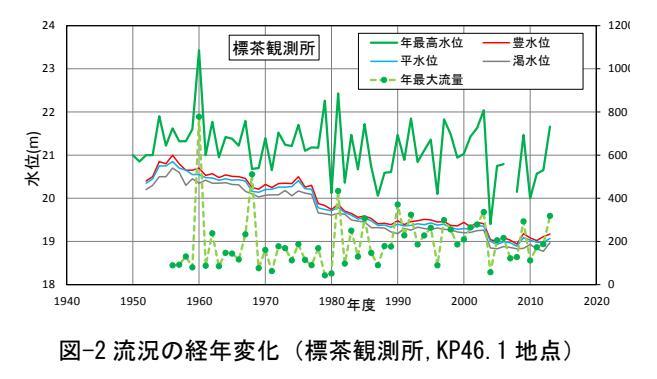
釧路川の流況は国土交通省水文水質データベース²⁾か ら、中流部の標茶観測所(KP46.1,流域面積 895km²)の 水位の経年変化と年最大流量を図-2 に示す.標茶観測地 点は、水位が年々減少傾向にあり、河床低下の影響を受

けている. 年最大流量は 1960 年の約 800(m³/s)が過去 50 年間の最大であり, 1980 年からの 30 年間は 300(m³/s)程 度を推移している.

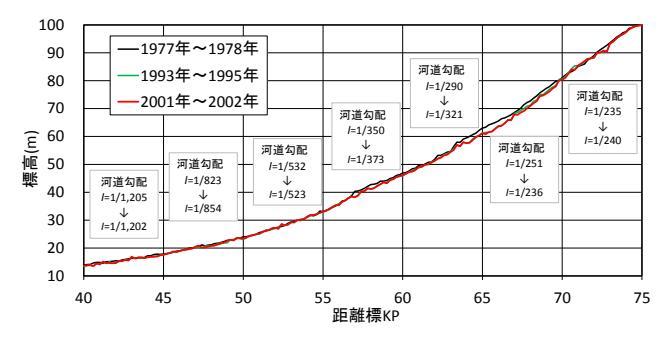
河道平面形の経年変化に伴う河道の縦断形の経年変化 は、所管の国土交通省北海道開発局釧路開発建設部が実施した3回の大横断測量、①昭和52年(1977年)-昭 和53年(1978年)、②平成5年(1993年)-平成7年(1995年)、③平成13年(2001年)-平成14年(2002年)から算出した低水路平均河床高の河道縦断図を図-3に、また、① 昭和52年から②平成5年、あるいは③平成13年の間の河床変動量を図-4に示す.なお、①昭和52年は捷水路 事業中の箇所もあるので、ここでは②平成5年の捷水路 事業後に修正された距離標で表示している.

①昭和 52 年と比較すると、図-3 のように②平成 5 年 では KP57 より上流区間の河床低下が顕著になり、KP63 ~KP70 区間の河床低下が著しい. その河床変動量は図-4から KP66 付近で約 3m 低下している. 更に、③平成 13 年と比較すると、②平成 5 年からは大きな河床低下は見 られず、概ね 0.5m 以内の変動であった.

また,図-3 には 5km 毎の河床勾配を記し,上段が① 昭和 52 年の河道勾配,下段が③平成 13 年の河道勾配で ある.なお,河道勾配は距離標 KP間の実距離を用いて算 出した.河床勾配は下流から KP40~KP45 が約 1/1,200, KP45~KP50 が約 1/850, KP50~KP55 が約 1/520 とほぼ 変化がなく,前述の河床低下が著しい KP57~KP70 区間 では,KP55~KP60,KP60~KP65 の勾配が若干緩くなり 約 1/320 である.河床低下が最大であった KP65~KP70 の 勾配は若干急勾配になり,最後の KP70~KP75 と同じ勾 配の約 1/240 に落ち着いている.

図-3 低水路平均河床高縦断形の経年変化(KP40~KP75区間)

昭和 53 年当時にまだ, 捷水路が完了していない KP57 ~KP58, KP63~KP64, KP70~KP71 区間は捷水路化後に 河床が急勾配となって, 河床低下が急増した事実に符合 している. この KP57~KP70 区間の河床低下も③平成 13 年にはほぼ平衡状態に達している.

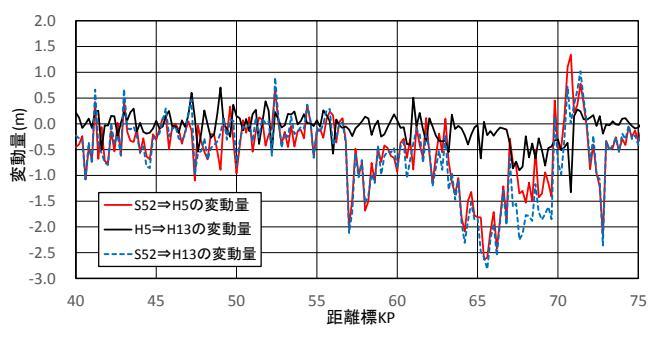
図-4 低水路平均河床高の経年変動量(KP40~KP75区間)

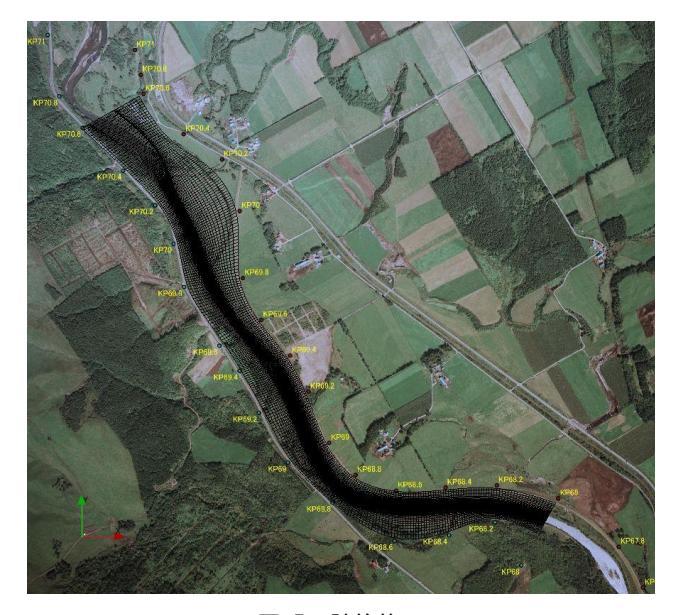
数値解析による検討は、本研究で注目した KP69.0~ KP69.6の河岸侵食箇所を含む KP68.0 から KP70.8の上・ 下流区間を解析範囲とし、計算格子は図-5 に示す流下方

向に260分割、横断方向は右岸高水敷10分割、低水路20 分割, 左岸高水敷 15 分割の 45 分割とした. また, 河道 の標高データは釧路開発建設部提供の大横断測量結果を 与え、①昭和 52 年 (Case.1) と③平成 13 年 (Case.2) の 2 ケースの河床高を初期河床とし、河床低下する前後の 河道の影響を比較した.

図-5 計算格子

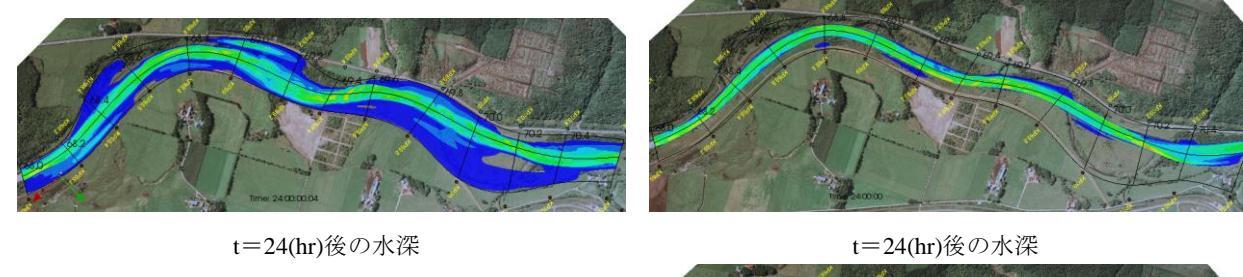
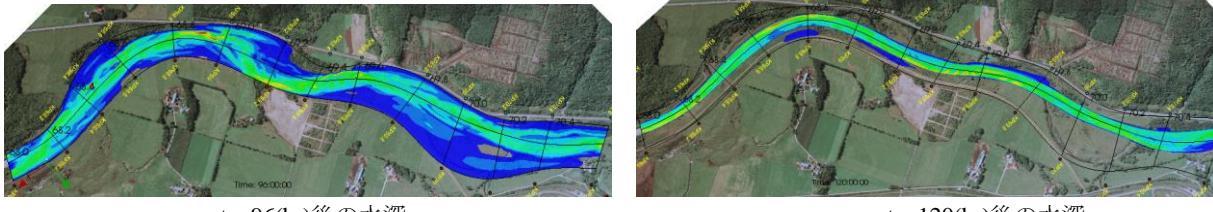
河床低下する前の①昭和 52 年-昭和 60 年の横断形 (Case.1)を初期河床とした場合と河床低下後の③平成 13年-平成14年(Case.2)を初期河床とした水深の経時 変化を図-6 に示す. なお、本研究で注目した KP69.0~ KP69.6 区間の河岸浸食は KP69.4 を代表断面として河道横 断形の経時変化を図-7に示す.

t=96(hr)後の水深 初期河床:Case.1 図-6 水深の経時変化流量:①Q=300(m³/s) 初期河床: Case.2

通水後 96 時間後には約 0.5m 上昇する結果となった. 図-6 に示した河道の平面変動も通水 6 時間後には KP69.4 前 後が蛇行し始めている. 更に経過すると,蛇行が進み通 水 72 時間後に左岸堤防に達している.ただし,この地点 以外の区間では顕著な蛇行現象は見られない.

一方,河床低下後の Case.2 の場合,通水した直後は低水路の7割程度の水深で流れ,通水24時間後でも河岸浸 食の割合は少なく,低水路河岸の法肩が崩れ落ちるもの の,河床付近の河道幅は通水120時間後でも10m程度拡 幅しただけである.図-6 に示す河道の平面変動も通水 120時間まで顕著な河岸浸食箇所は見られず,一定割合 で河道幅が拡幅する結果となった.

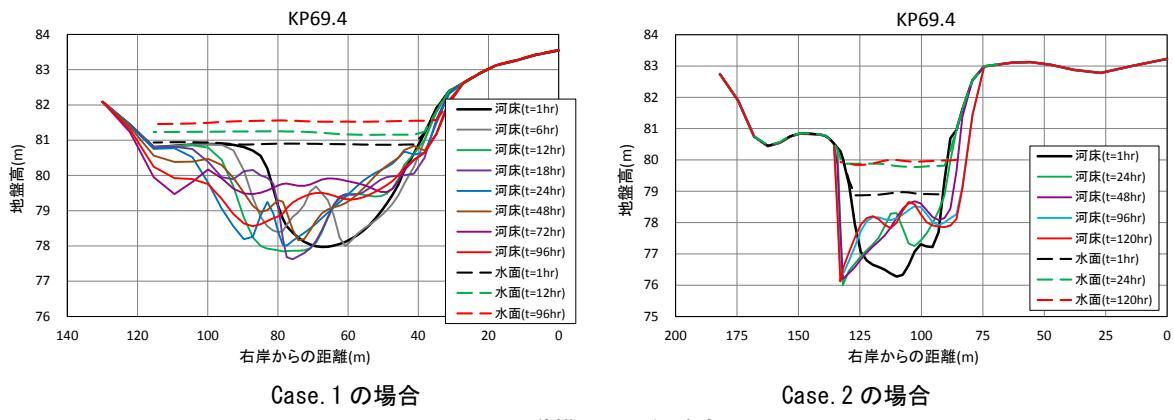
図-7 から河床低下する前の Case.1 で流量 Q=300(m³/s) を通水した直後は、低水路満杯の状態で流れるが、通水 6 時間後には KP69.4 左岸地点で約 5m も浸食され, 通水 12時間後には更に 20m 近く河岸が後退している. その後 は河道幅の拡幅に伴い,河床は堆積傾向に移行するため,

図-7 河道横断形の経時変化図

以上,同じ流量条件でも初期河床の河床高の違いによって,Case.1 の場合は河道満杯流量となり河岸法肩部が流れの水衝部となるので横方向への河岸浸食を受け易い. 一方,河床低下した後のCase.2 の場合は,水深が河道深さの7割ほどしかなく,流れは河道内に閉じ込められて流下するため,一様な河道拡幅が生じるだけで局所的な河岸侵食は生じ難いと考えられる.

Case.1 の場合,河道満杯流量になると河岸法肩の水平 方向の河岸浸食を受け易くなるためと考えたが,Case.2 の場合は河道平面形の変化から河道満杯流量を通水して も急激な河岸浸食は生じない.河道横断図を再検討する と,Case.1 の河床低下する前の初期断面の方が KP69.6~ KP69.8 右岸の張り出しが大きくなり,Case.2 より湾曲し ていることがわかった.そのために,下流の KP69.2~ KP69.4 区間の水衝部へ流入する流れの角度がきつくな り,河岸浸食を引き起すと考えられる。
