AEとX線CTを用いたレンガの凍害発生プロセスの詳細観察

Detailed observation of frost damage process of bricks using acoustic emission and X-ray Computed Tomography

平成27年度 土木学会北海道支部 論文報告集 第72号

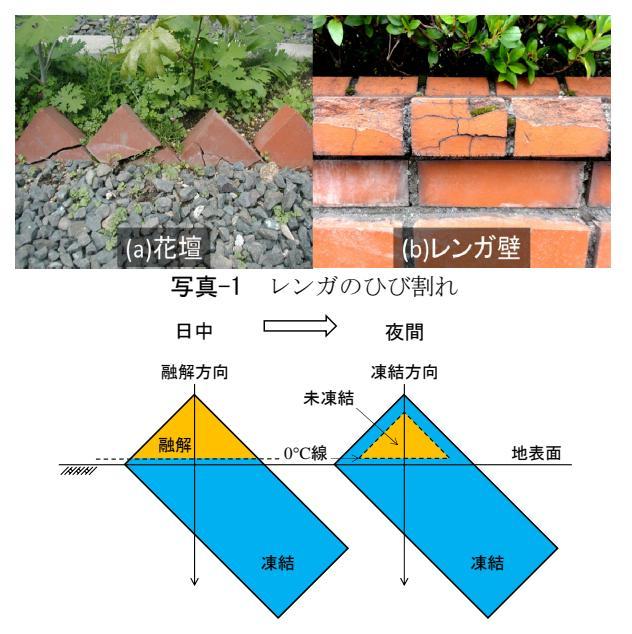
図-1 レンガのひび割れ発生プロセス

また、暴露実験²⁾と室内における再現実験³⁾の結果か ら、ひび割れの発生プロセスについても明らかにした. 図-1 にレンガのひび割れ発生プロセスを模式的に示す. 晩冬、夜間の寒気によって最深部まで完全に凍結してい たレンガは、日中の日差しや暖気によって表面から融解 していく.ただし、晩冬は日差しが弱いため、レンガは 完全には融解しない.レンガの上部は融解しているが、 下部は凍結したままである.この状態で夜を迎えると、

日中に発生した融解部分は夜間の寒気によって閉じこめ られるように再凍結することになる.このため、レンガ の上部に存在する水分は閉塞するように凍結し、内部圧 力が高まり、レンガが割れる.本研究では上記の凍結融 解現象を、閉塞型の凍結融解現象と定義する.

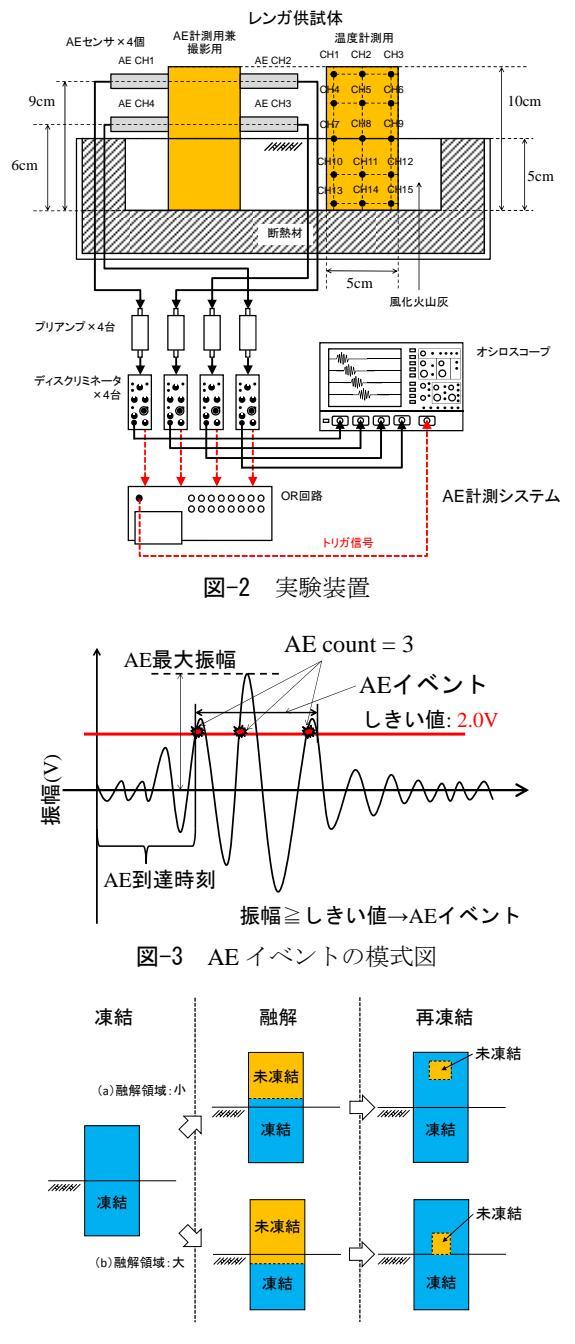
図-4 レンガの融解及び再凍結方法

凍結融解は、上記で述べた実験装置を恒温装置に入れ て行った.まず、恒温装置の温度を北見市の晩冬の気温 を模擬して-15℃ に設定し、レンガ全体を凍結させる. その後、設定温度を+15℃ とし、レンガ全体を融解させ る.融解は、図-4 のように、融解領域を小さくしたケ ースと大きくしたケースの2ケースで行った.融解を確 認した後、レンガを再凍結させる.このように再凍結さ せると、融解領域を小さくしたケースではレンガ上部の 上面付近に、融解領域を大きくしたケースでは未凍結部

分が地表面付近に形成されることとなる. レンガ全体の 凍結を確認した後,設定温度を+15℃とし,再度融解さ せて実験を終了させる.

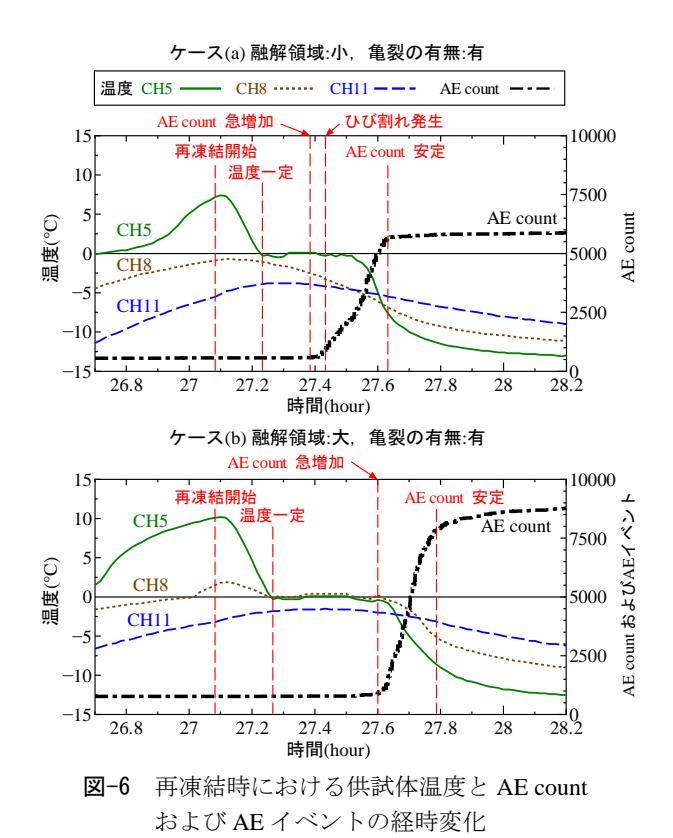
図-5 に各ケースにおける供試体温度と AE count の経時変化を示す.図には,供試体に設置した 15 本の温度 センサのうち供試体中央の CH5, CH8, CH11 の値と, 4 つの AE センサで計測された AE count の平均値を示し ている.図-5(a),(b)から,ひび割れが発生したケース (a),ケース(b)では再凍結時および再凍結後の融解時に AE count が大幅に増加していることが確認できる.こ の再凍結時の AE count の急増加はひび割れの発生に起

因しているが、その詳細については後に述べる. 再凍結 後の融解時における AE count の大幅な増加は、再凍結 時にひび割れ中に存在する氷が融解し、開口していたひ び割れが閉塞したためだと考えられる. 図-5(c)のひび 割れが発生しなかったケース(c)に着目すると、再凍結 後の融解時には AE はほとんど発生していないことが確 認できる. このことから、再凍結後の融解時に発生する AE は、再凍結時に発生したひび割れの閉塞が原因であ るという確証が得られた.

次に、再凍結時における AE count の急増加について 考察するため、図-5(a).(b)の赤枠で囲った箇所を拡大 して, 図-6(a), (b) に示す. ただし, 融解領域を大きく したケース(b)で発生したひび割れはヘアクラックであ り、一眼レフカメラの撮影画像からは目視確認すること ができず、ひび割れの発生時刻を特定できなかった.こ のため、図-6(b)にはひび割れ発生時刻を示していない. 両図から、ケース(a)、ケース(b)ともに、再凍結開始か ら約 10 分後には, 温度センサ CH5 および CH8 が 0℃ 付近で一定となっている.この時間以降,レンガ上部中 央付近の水分は氷へ相変化しており、体積膨張により内 部圧力が高まっていると考えられる. レンガ上部中央の 温度が 0℃ 付近で一定となった後,ケース(a)では 9 分 後,ケース(b)では 20 分後から, AE count が急増加して いることが確認できる.この時、レンガ内部では微細な クラックが発生、伸展していることが推測できる.融解 領域が大きいケース(b)では、小さいケース(a)に比べて、 AE count が急増加するまでにかかる時間が長いが、こ れは融解領域が大きい場合, レンガ中の水分が多く凍結 し始めるまでに時間を要するからだと考えられる. その 後,ケース(a)では 21 分後(27.43 時間) にレンガ表面 にひび割れが確認できた.ひび割れ発生後,ケース(a)

では供試体温度が下がり始め, AE count が急増加して から約 15 分後にはその変化は小さくなり安定した. こ の時,温度センサ CH5 および CH8 の温度が-5℃ に達 しており,レンガ上部の水分が概ね凍結し終えたと考え られる.このため,新たなクラックも発生しなかったと 思われる.このような AE count の変化は,ひび割れの 発生時刻を特定できなかったケース(b)においても同様 であると考えられる.

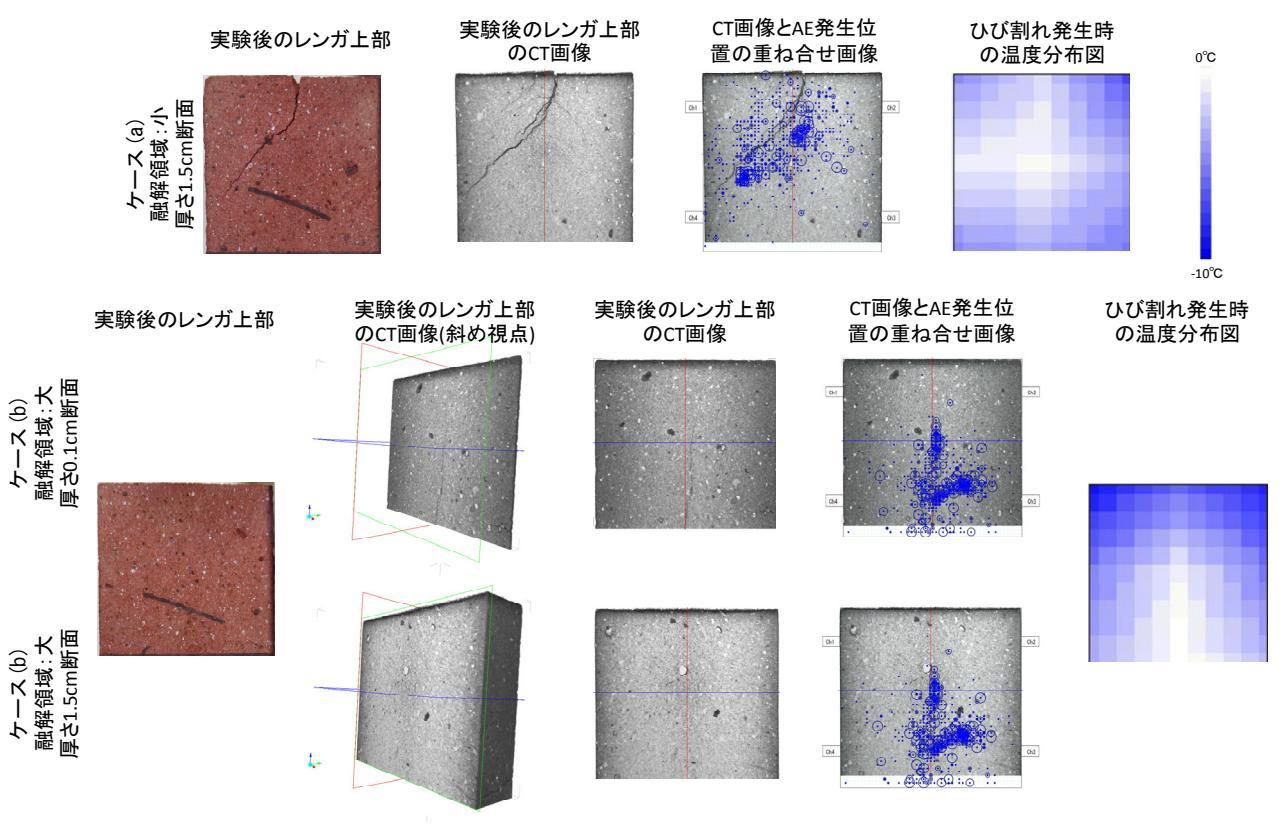
図-7 実験後のレンガ上部の写真とX線CT画像,AE発生位置の重ね合せ画像,ひび割れ発生時の温度分布図

図-7 にケース(a),ケース(b)における実験終了後のレンガ上部の写真と供試体の奥行き方向中央(1.5cm)の断面における X線 CT 画像,この X線 CT 画像と AE 発生位置を重ね合わせた画像,ひび割れ発生時の温度分布図を示す.ただし,ケース(b)ではひび割れの発生時刻を特定できなかったため,温度分布図については AE count の急増加時のものを示している.また,このケースでは正面から目視できた写真右下の水平方向のひび割れの他に,背面にも縦方向にひび割れが入っていることが確認できたため,それらが確認できる断面(背面より0.1cm)の X線 CT 画像についても示している.

図から, AE が密集している部分とひび割れが概ね良 い一致を示していることが確認できる.また,重ね合わ せた画像と温度分布図を比較すると,未凍結部分と AE の密集している部分も概ね一致していることが確認でき る.これらのことから, AE の密集している部分が内部 圧力の発生源であると推測できる.

それぞれのケースの内部圧力の発生源と自由面までの 距離に着目すると、融解領域を小さくしたケースでは上 面までの垂直距離の方が側面までの水平距離より短く, 融解領域を大きくしたケースでは側面までの水平距離の 方が上面までの垂直距離より短いことがわかる.このこ とから、いずれのケースにおいても、クラックは内部圧 力の発生源から自由面までの距離が短い方向へと伸展し やすかったと考えることが妥当である.

レンガが凍結融解する際に発生する AE と内部温度の 変化を計測することで、凍害によってレンガがひび割れ るプロセスを詳細に観察することができた.また、AE 計測により内部圧力の発生源を特定することが可能とな り、これと X線 CT 画像を重ね合わせることで、クラッ クの伸展プロセスを合理的に説明することができた.
