テフコムを用いた橋梁補修の耐荷力評価

Load power evaluation of the bridge repair using THIFCOM(Thixotropic Hardening Impermeable Fiber Reinforced Composite)

2. 第2床丹橋の補修履歴

4. 今回の補修方法

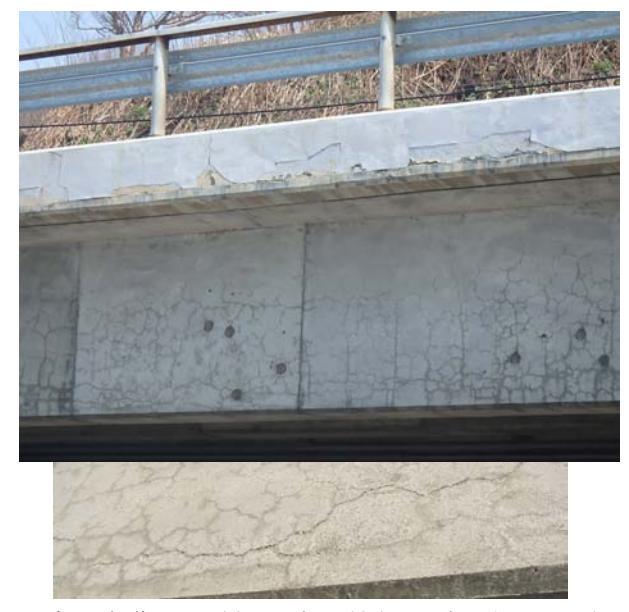
写真-1 損傷状況(海側外桁,最大ひび割れ幅0.7 mm)

一般国道 231 号第2床丹橋は昭和 48 年に竣工した RCT 桁の5 主桁橋である。同橋梁は海浜に接しアルカリ 骨材反応,塩化物イオン濃度等の影響もあり、平成1年 に主桁のひび割れおよび鉄筋露出が確認された。平成4 ~16 年に対策として塩害塗装,損傷部はつり後の短繊 維コンクリート吹き付け工,連続メッシュによる補修補 強が実施されたが、実施直後に、せん断によると思われ るひび割れが生じ、7 ヶ月後にはほぼ全面にわたって、 ひび割れ本数の増加,拡大,亀甲状ひび割れの出現とな った。経過観察で平成 18 年に、変状進行の収束は確認 された。

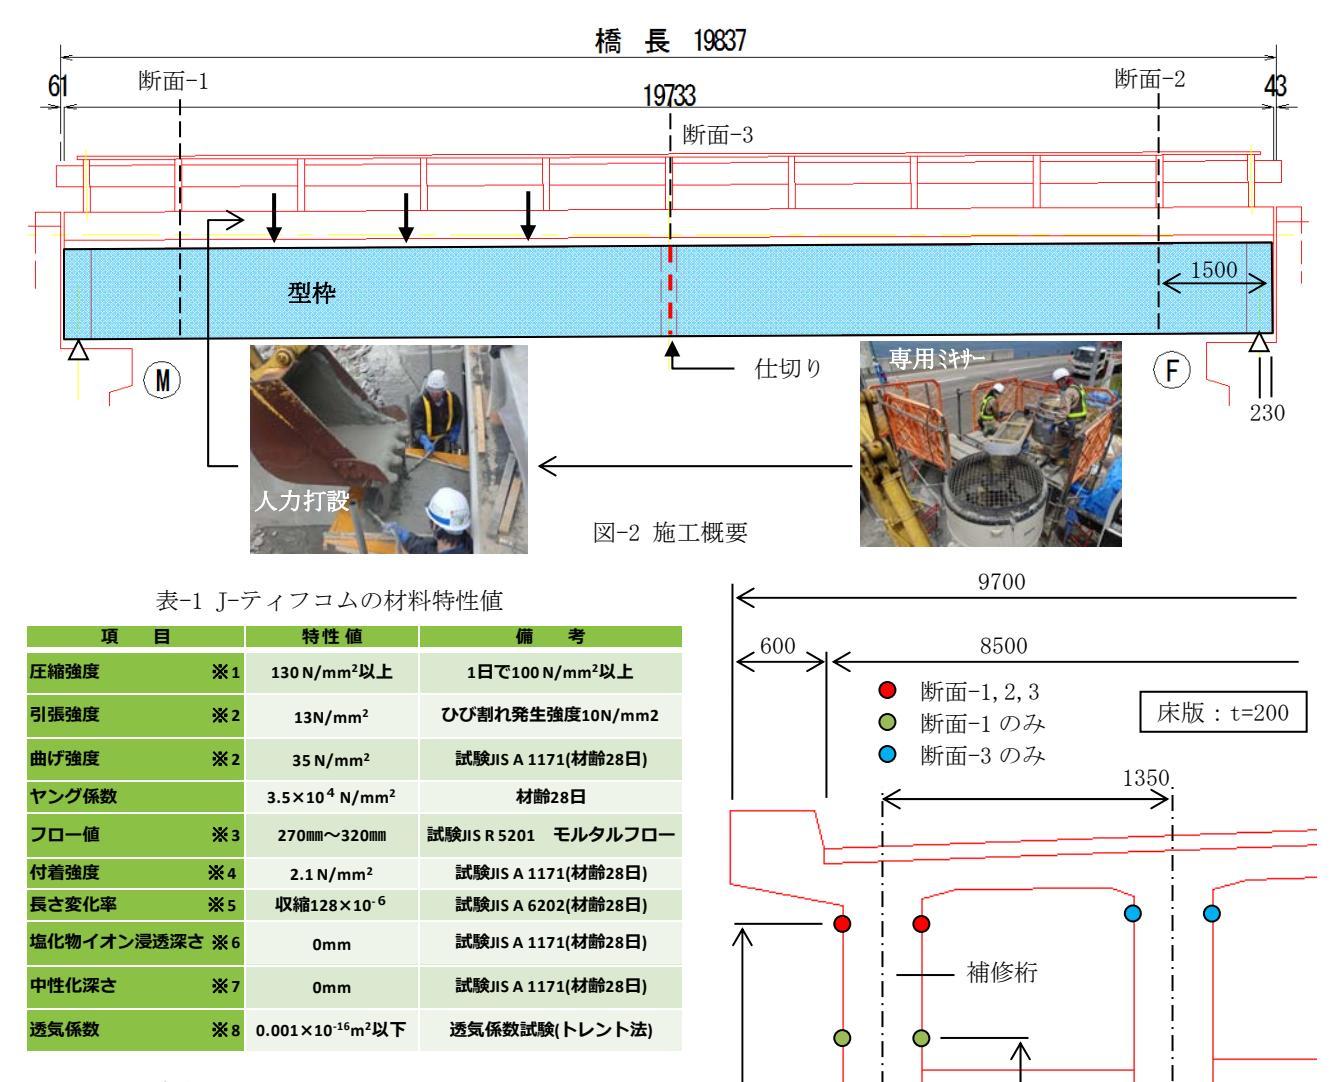
補修前後で 20tf ダンプ荷重による載荷試験を行った。 測定断面を図-2 に、計測器配置を図-3 に示す。断面-1,2 はせん断歪み測定用で、図-2 右向きを水平軸正とし て、+45,0,-45°方向の3軸歪みゲージ,断面-3 は 曲げ歪み測定用で、0°の1 軸歪みゲージである。載荷 方法は、断面-3 に対しては図-4 のダンプ①,②を海側 地覆より 500 mm 離して配置し、断面-1,2 に関しては① または②だけを、さらに 500 mm 間隔で2 台配置した。

まず図-1 に示した既設補修部分をはつり、図-2 の型 枠を設置した。テフコムは流動性が高いため、専用ミキ サーで練り混ぜた後に、人力で型枠上部の隙間から流し 込む事が可能であった。既設吹き付けコンクリートをテ フコムで置きかえる施工となり、補修は海側外桁のみで 行われた(既設も海側外桁のみ)。

現補修以前と現補修後との状態を2次元FEMで解析し、 補修効果の傾向把握を行う。解析はRCT桁の1個のみを 取り出し、図-2に示したようにスパン19.377 mの単純 桁として計算する。床版厚は200 mmで、床版有効幅は 両側に1350/2=675 mmを仮定する(図-3)。桁高はハ ンチの上まで取り、平均で1500 mmとする。

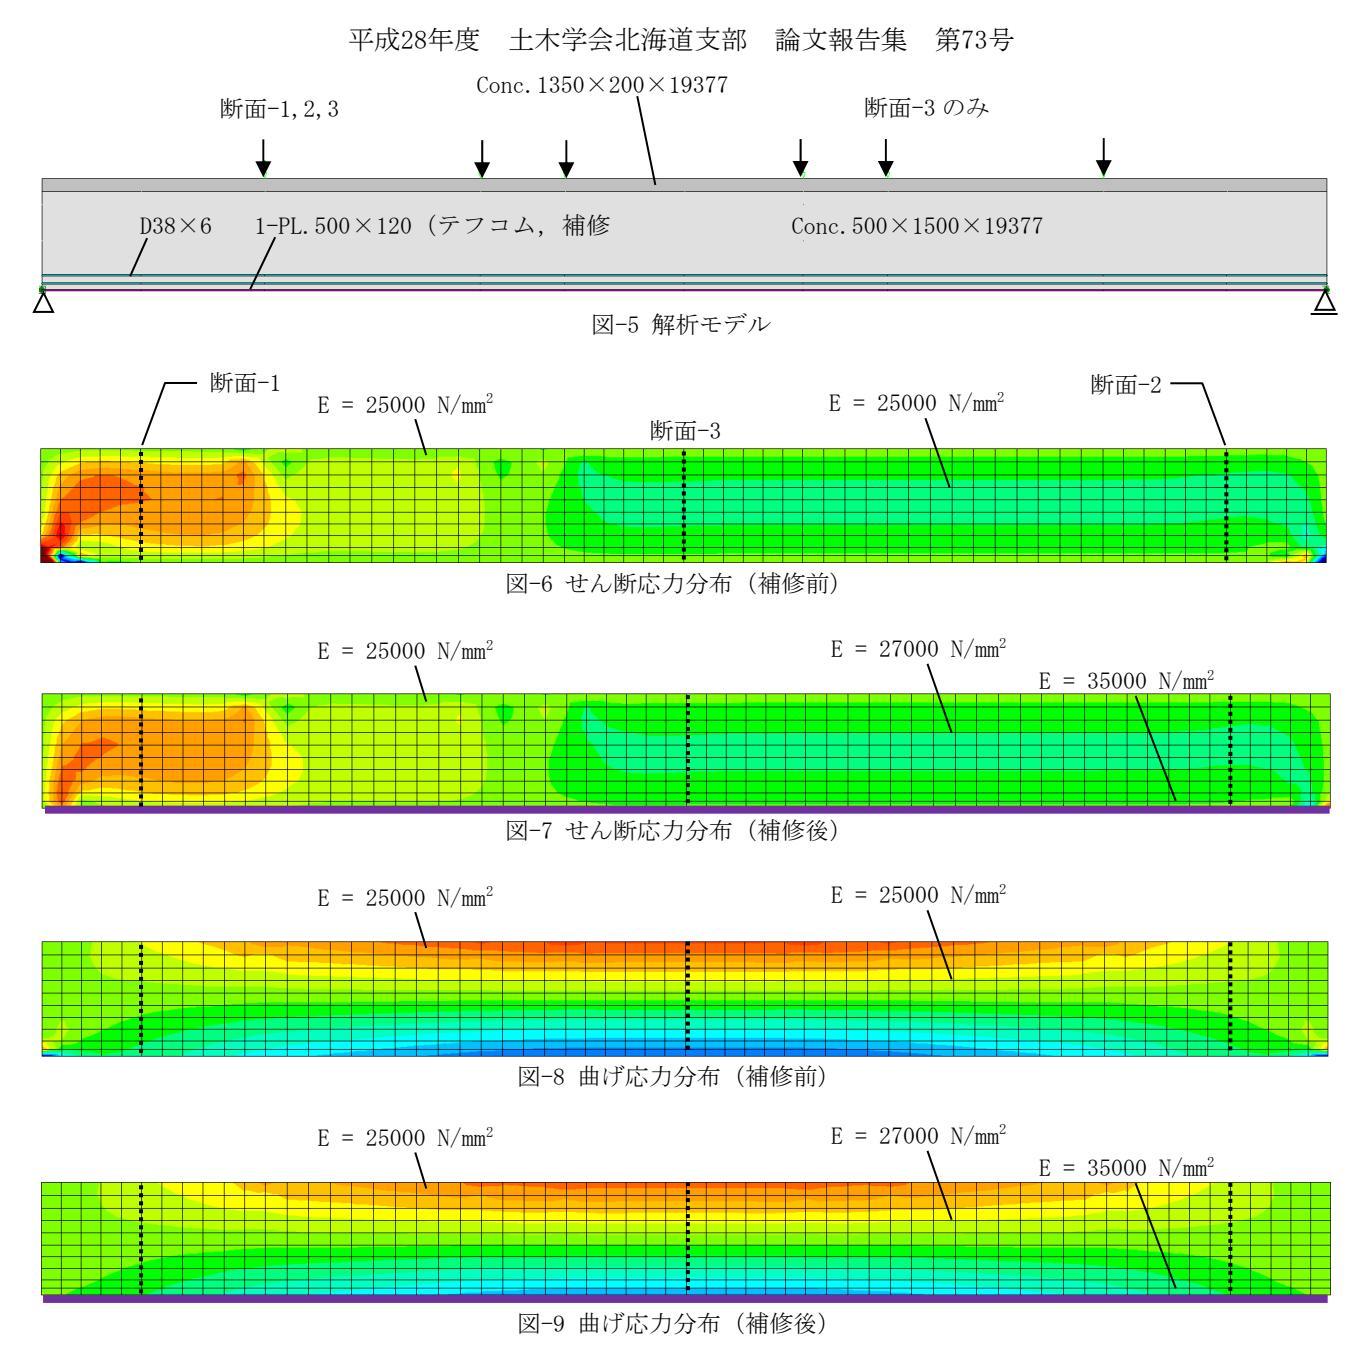
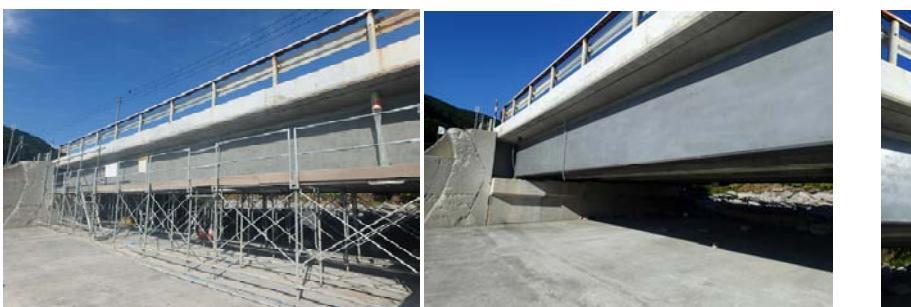
図-5 に解析モデル、図-6,7 に補修前後でのせん断応 力分布、図-8,9 に補修前後での曲げ応力分布を示す。

せん断応力分布では、補修前の支点部での応力集中が 補修後には緩和され、補修後の応力集中部分の応力値は、 補修前の約半分になる。

曲げ応力分布は全体的に、補修後は補修前より約2割 減の応力値であり、端部の応力集中も緩和される。
