# 2016年北海道豪雨によるペケレベツ川の災害状況の把握

Study on the disaster situation of the Pekerebetsu River caused by 2016 August flood in Hokkaido

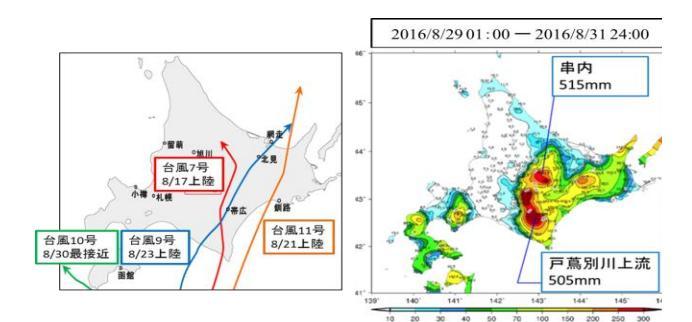
図-1 台風経路(左図)と 台風 10 号による北海道内の総降水量分布図(右図) (一般財団法人日本気象協会資料より転載)

2016 年 8 月,北海道に連続して 4 個の台風が到来し, 北海道東部の帯広地区を中心に小規模・中規模河川の氾 濫や土砂災害が生じた.図-1 に,4 個の台風経路,および 最も大きな被害をもたらした台風 10 号による道内での 総降雨量を示す.図-1 (左図)より,はじめに 8 月 17 日 から 23 日にかけて,3 個の台風が北海道に上陸し,その 後,,,8 月 30 日に台風 10 号が接近したことが分かる.そ の他,はじめの 3 個の台風と,その後の台風 10 号の間に は,前線に伴う降雨も確認されている.図-1 (右図)よ り,台風 10 号により,北海道東部では中心に非常に強い 降雨が観測されたことが分かる.これより,,北海道東部 に位置する十勝川水系では,,全観測所 22 箇所のうち 12 箇所で観測史上最も高い水位が観測された.これは, 台風 10 号接近時,日高山脈近傍で地形性降雨が生じた ためと考えられている<sup>〇)</sup>.

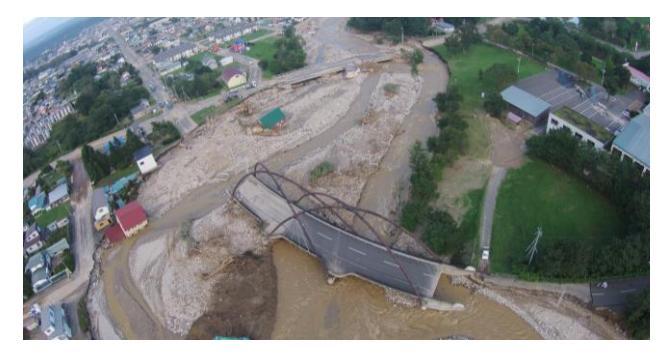
図-2ペケレベツ川下流域の市街地付近の被災状況 (北海道河川財団より提供,2016年9月1日撮影)

上述したとおり、この豪雨により、北海道東部の十勝 川水系を中心に、大多数の河川において流路の大規模な 変化に伴う破堤, 氾濫, 土砂災害等が引き起こされた. なかでも、本研究で調査対象とするペケレベツ川は、被 害規模の大きい河川に該当する. 図-2 は、ペケレベツ川 下流域の市街地付近の被災状況である.図-2より、ペケ レベツ川では河岸が大きく浸食され、橋が崩落し、家屋 が流された状況が確認できる. こうした状況は,8月30 日夜間から8月31日深夜にかけて短時間で生じたもの であり、図-2のような大規模な流路変動の状況は、市街 地付近のみならず上流下流区間にわたって広範囲に確認 去れている. 流路の蛇行化に関する既往研究は多数存在 する<sup>1)</sup>が、今回、2016年北海道豪雨によってペケレベツ 川において認められた極めて短時間で急激に発達する大 規模流路変動現象は十分に解明されている状況にはない. そこで、本研究では、はじめに現地データを整理しペケ レベツ川での災害状況の把握を行い,続いて数値解析に より出水時の流れの状況を確認した.

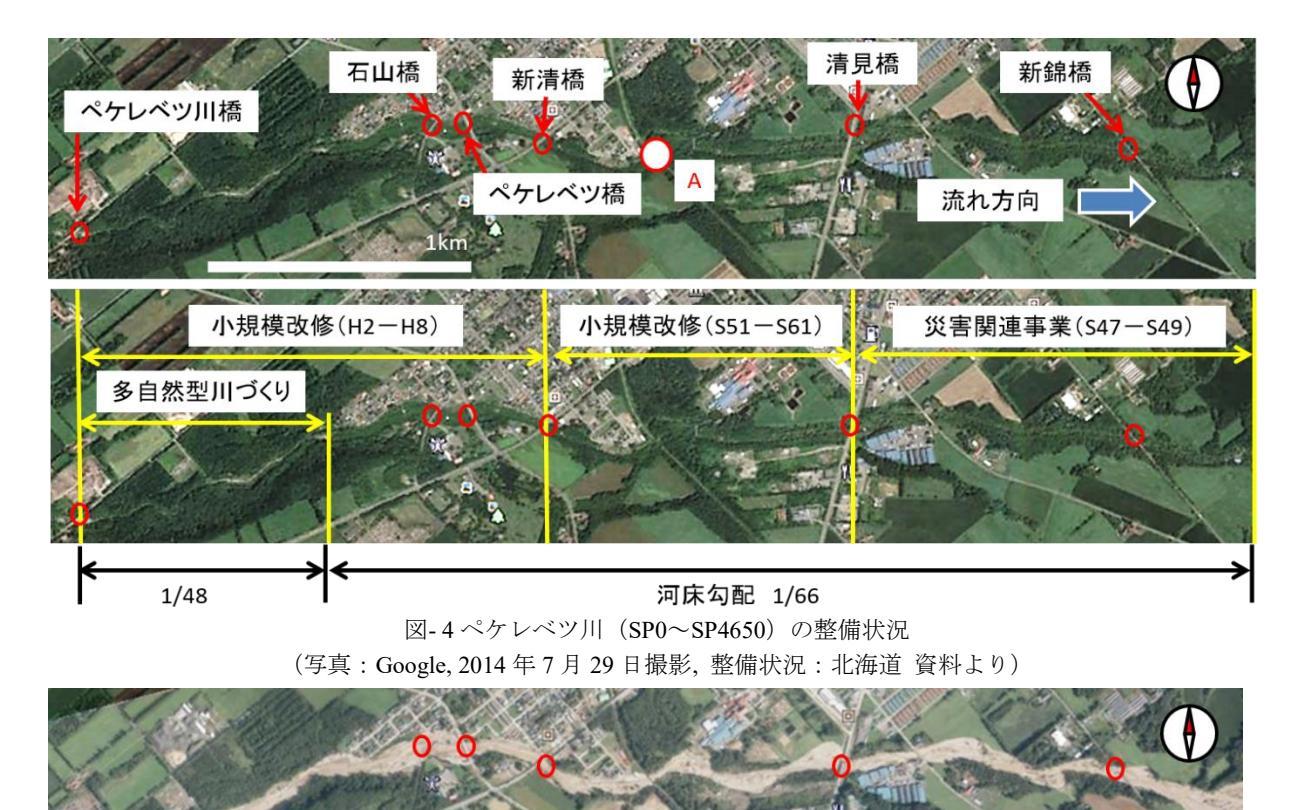
ケレベツ川の S0~SP4650 区間の航空写真を示す.図-4 上図の、樹木の間を流れる細い川がペケレベツ川である.

位置関係が分かりやすいよう,図-4上図には橋脚の位置, 図-4下図には整備状況,勾配を追記している.図-4下図 に示すとおり,SP4650地点のペケレベツ川橋から上流側 は砂防区間に該当し,流路工(H13年工事完)が施され ている.一方,SP4650地点のペケレベツ川橋からSP1550 の新清橋までの区間は,平成2年から8年に小規模河川 改修工事が行われた区間であり,一部,多自然型川づく りが実施された区間が含まれている.,この多自然川づ くりの区間においては,上下流域に比べ,床固めと帯工 の設置数が比較的少なく,河川景観に配慮された区間と して整備されていた.

続いて河床勾配についてみてみると, SP4650 地点~ SP3592 地点の区間では 48 分の 1, それより下流の SP3592 地点~SP0 地点では 66 分の 1 と, 全体を通して 急勾配河川であることがわかる.河床材料は北海道の資 料によると, 図-4 に示す区間で大きな違いはなく, 15 箇 所の代表粒径を調査した, 平均値は 86.9mm であった. その他, ペケレベツ川の計画流量は, ナイ川流入地点 (図-4 に示す地点 A) にて 280m<sup>3</sup>/s, 下流端の佐幌川合 流地点(新錦橋から約 1800m 下流)においては 370m<sup>3</sup>/s

のペケレベツ川の航空写真を示す.図-5,赤丸は、図4 上図の橋脚位置に対応している.図-4上図と図-5を比 較すると、出水前のペケレベツ川は樹木の間を流れる、 比較的流路幅の狭い河川であったのに対し、出水後のペ ケレベツ川は流路周辺の樹木の大半が流出し、流路がは っきりと確認できるほど河道が拡幅したことがわかる.

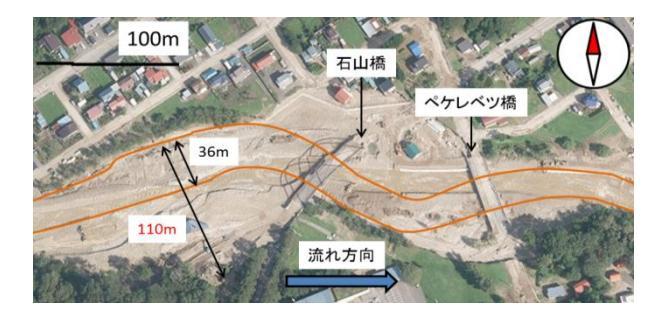
図-6 石山橋付近の出水後の状況河道拡幅 (北海道より提供,2016年9月1日撮影)

図-6 に、石山橋付近の出水後の状況写真を示す.図-6 には、オレンジの線で出水前の流路の位置を追記している.図-6より出水前後の川幅を比較すると、石山橋付近、 の旧流路幅がおよそ36mであったのに対し、出水後の 川幅はおよそ110mまで広がったことが確認された.これは、図-6から出水前後で流路位置が変化した状況が確 認できることからも、出水時に流路が左右に振れ、河岸 侵食されたためではないかと考えられる.

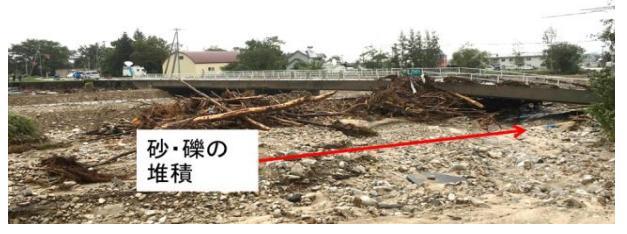
図-7 ペケレベツ橋 (SP○) 流路付近の様子 (2016年9月6日撮影)

図-7に、石山橋の下流に位置するペケレベツ橋 (SP3055.8)の流路付近の状況を示す.図-7より、ペケ レベツ橋の下には礫が厚く堆積しており、河床が上昇し ている様に見て取れた.つまり、石山橋周辺では、河岸 侵食に伴う流路の拡幅と、低水路への土砂堆積の両方が 生じたと考えられる.なお、ペケレベツ川における橋の 崩落は、ペケレベツ橋より下流の石山橋、清見橋、さら に下流で佐幌川との合流地点付近の新錦橋において発生 した.いずれの場合も上記の通り河岸侵食に伴う流路の 拡幅が認められ、橋裏の道路下の河岸が浸食されたこと による落橋であることが現地調査結果より推察された.

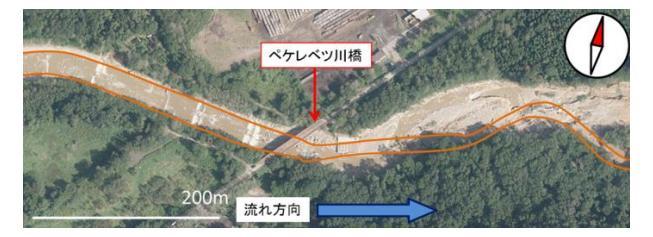
図-8 ペケレベツ川橋周辺の出水後の状況 (北海道,2016年9月1日撮影)

流域に限らず,図-5からも分かるとおり,その他領域に おいても広範囲で確認されたが,図-8に示す SP4650よ り上流の流路工区間では,,異なる状況が確認された. 図-8より,流路工が施された区間では流路の拡幅および 河岸侵食が生じておらず,出水に影響がほとんど確認さ れないことが分かる.一方,流路工下流域では流路の位 置が大きく変化すると共に,川幅が数倍以上まで拡幅し た様子が見て取れる.これは,石山橋周辺と同じく, 流路位置が変化することで河岸侵食され,川幅が著し く拡大したと考えられる.なお,それに伴い,河川沿 いの樹木の大部分が流出した状況も見て取れる.

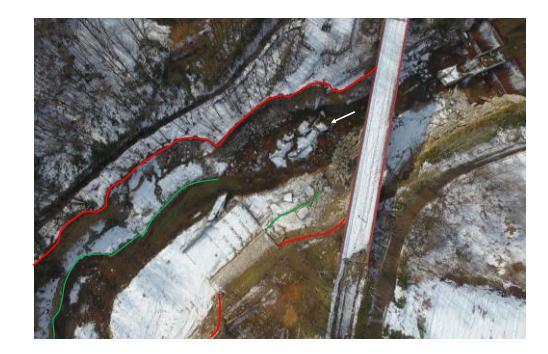
図-9 ペケレベツ川橋直下の出水時の状況,赤線:高い 位置での侵食箇所,緑線:低い位置での侵食箇所を示す (2016 年 11 月 16 日 Phantom4 にて撮影)

図-9 に、図-8 で示したペケレベツ川橋の橋下流域の 状況を UAV (Phantom4, DJI 社) で撮影した写真を示 す.図-8には、現地調査と写真から判定した河岸侵食 (崩落) 位置を追記している.赤線は比較的高い位置 での明瞭な崩落箇所,緑線は比較的低い位置での明瞭 な崩落箇所を示したものである. 図から推察すると, 始めに高い位置にて崩落が生じ、その後、低い位置で の崩落が生じたものと考えられる. つまり, 流路工下 流に位置するペケレベツ橋周辺では、出水に伴い 2 段 階での河床低下が生じた可能性が推察される. このよ うな2段階での河岸侵食が生じた要因には、おそら く、図-10に示すように元の河床材料の下に埋没してい た未固結の岩層(渋山層)が露出したため、途中から 侵食状況が変化したのではないかと推察される. な お、図-7 に示すように、上流側に比べて勾配の緩い下 流側では多量の土砂が堆積したように認められたが、 その要因の一つは、図-9および図-10に示すようにペケ レベツ川橋付近から下流数 km に渡って土砂生産の多い 領域が存在したためではないかと考えられる.

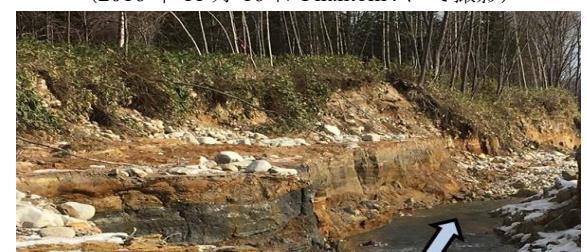
図-10 ペケレベツ川直下の流路付近の様子, 岩層の露出 している状況が見て取れる(2016年11月16日撮影)

・上流の多自然川づくり区間では河床が低下し,埋没していた未固結の岩層が露出する状況を確認できた.一方, 市街地付近の石山橋あたりでは,橋の崩落地点の状況から河床上昇したような状況が認められた..

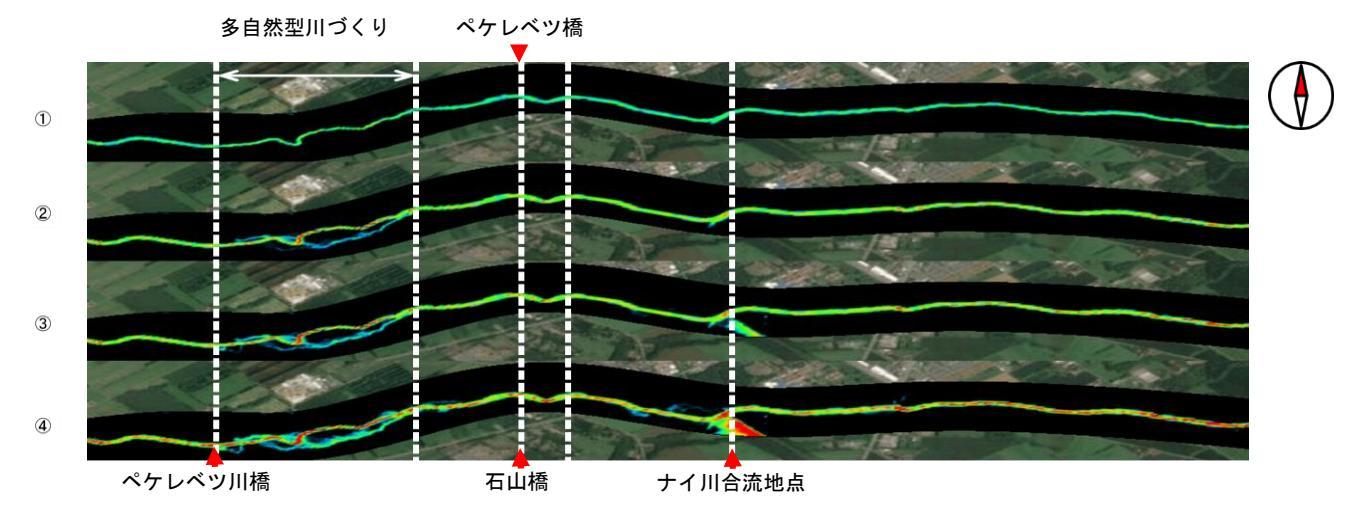
図12:河床変動なしの計算による水深コンター図

図-12 に、数値計算による流れの変化を水深コンター 図より示す.図-12 に示す①~④の記号は、それぞれ流 量が52.8 m<sup>3</sup>/s, 104.3 m<sup>3</sup>/s, 141.7 m<sup>3</sup>/s, 250.0 m<sup>3</sup>/s 時点の水 深コンター図を意味するものである.

まず,図-12-①より出水前の元の流路の位置の概形が わかる.続いて,図-12-②では,多自然川づくり区間に

おけるペケレベツ川橋下流の蛇行部前後にて,流れが流路から氾濫する様子が確認された.さらに流量の増えた図-12-③では,この蛇行部分で流路が拡幅いている状況が分かる.本計算では河床変動を考慮していないので,この部分で流路の切り替る状況は表現されなかったが,おそらく,ペケレベツ川では,この蛇行部から河岸侵食および流路位置の変化が生じたのではないかと推察される.なお,図-12-③では,上記の蛇行部の直下流部でも流路の2股が認められる.今後,河床変動を考慮することで,主流路が切り替り,流路の蛇行部が次第に下流域へと伝播するものと予想される.

図-12-④は、流量ピーク(250.0m<sup>3</sup>/s)時点の水深コン ター図である.図-12-④と、氾濫後の平面図である図-5 を比較すると、流れのみを対象とした本計算では、上述 した蛇行部およびナイ川合流地点より下流側での氾濫状 況は確認されるものの、図-5と比べて比較的小規模な災 害状況であることが分かる.これは、上述したとおり、 本計算では河床変動を考慮していないためと考えられる. つまり、河岸侵食を伴う流路位置の変化は、かなり下流 域の流路変動にまで影響を及ぼすものと考えられ、流れ のみを考慮した計算では、大出水時における災害規模を 著しく過小評価する可能性が推察された.

・計算結果より,多自然川づくり区間に造成された蛇行 部では,河床変動を考慮しない条件であっても氾濫によ る流路の切り替えが起きることが示された.ただし,実 際の被災状況と計算結果を比較すると,数値計算による 氾濫状況は実際よりもかなり河床評価されたものであっ た.これは,河床変動を考慮していないため,主流路が 切り替り,流路の蛇行部が次第に下流域へと伝播する状 況が再現できなかったためと考えられる.つまり,流れ のみを考慮した計算では,大出水時における災害規模を 著しく河床評価する可能性が推察された.
