2016 年 8 月北海道豪雨による無加川の洪水災害

Flood Disaster Report of the Muka River caused by the August, 2016 Hokkaido Heavy Rain

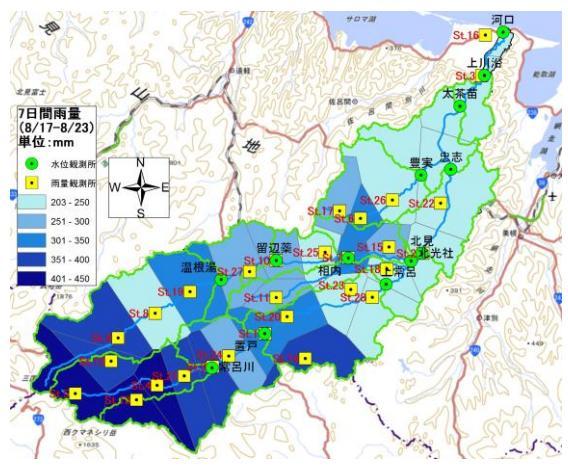
(a) 7日間雨量分布(2016/8/17~8/23)

今回の雨量分布は図-1(c)の8月20日には中流域にも 強い雨が分布しているものの,全体として上流域に雨が 偏って降っている.最上流域では7日間雨量が400mmを 超え,半月間雨量もこの地域の年間降水量に相当する 700mmに達している.その結果,上流の石北峠に至る国 道39号では周辺地形に大・中・小規模の斜面崩壊が至る とこで見られ,一時期,通行が規制された.

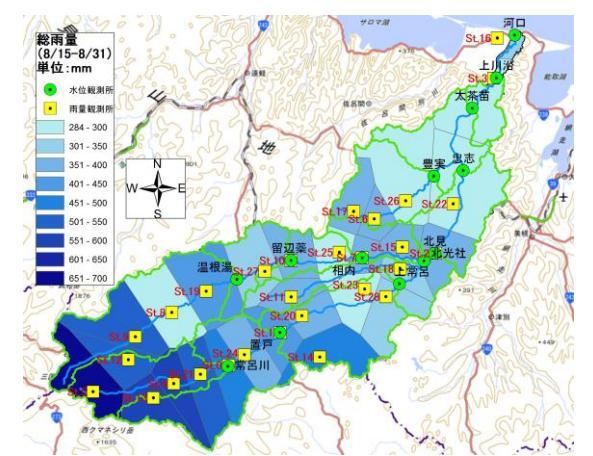
(b) 総雨量(2016/8/15~8/31)

2016年8月17日~23日の流域平均7日間雨量は293mm, 15日~31日の半月間雨量が400mm,更に雨が集中した8 月17日と20日の日雨量は共に100mmであった.また, 既往洪水として大正11年(1922年)8月23日から25日に かけて北見地点で243mmの記録²⁾があり,今回と同じく

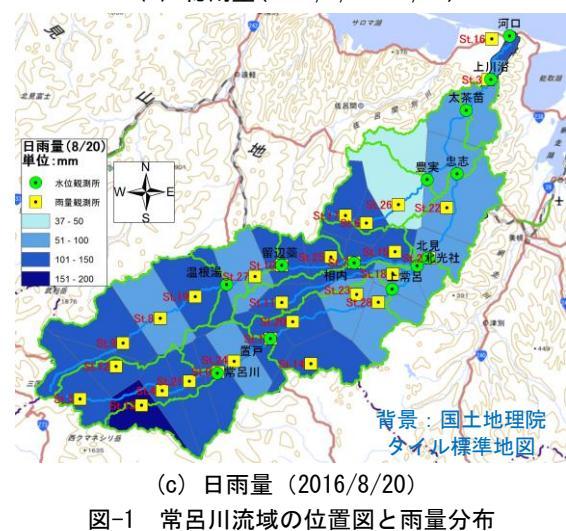
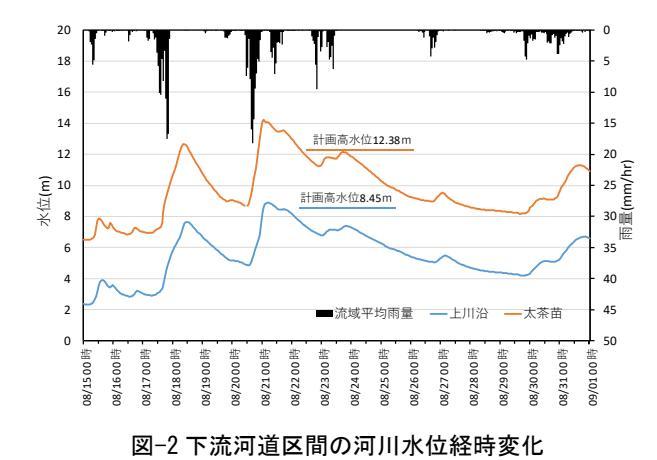
一方,下流域では雨が降り止んでからの河川の水位上 昇が顕著となり,住民の避難時期の判断を困難にさせた. 図-2 に示すように日吉地区にある太茶苗水位観測所では 長時間に渡り計画高水位を超え,本川堤防の一部越水や 流入支川の河道決壊も生じており,堤内の畑地や住宅地 に浸水し,更には冠水した道路で男性 1 名の死亡が確認 されている.

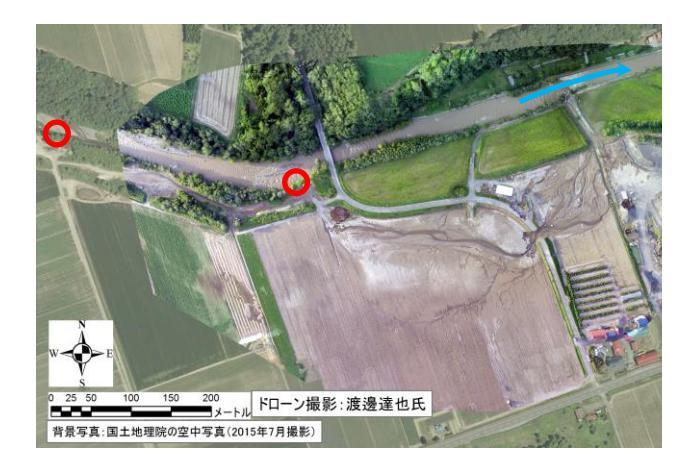
(a) ドローン空撮

地点①は花丘橋の直上流右岸から溢水した氾濫流が隣 接する畑地を流れ,18号線で堰き止められた湛水痕跡が 写真-1(a)から判断できる.溢水個所は花丘橋直上流1か 所だけではなく,2015年7月撮影の背景写真には更に上 流の19号線が突き当たる地点の河道に砂州前縁深掘れ部 が形成されており,左岸山付きからの反転流がこの深掘 れ部に集中し、そのまま右岸を溢水したと考えられる.

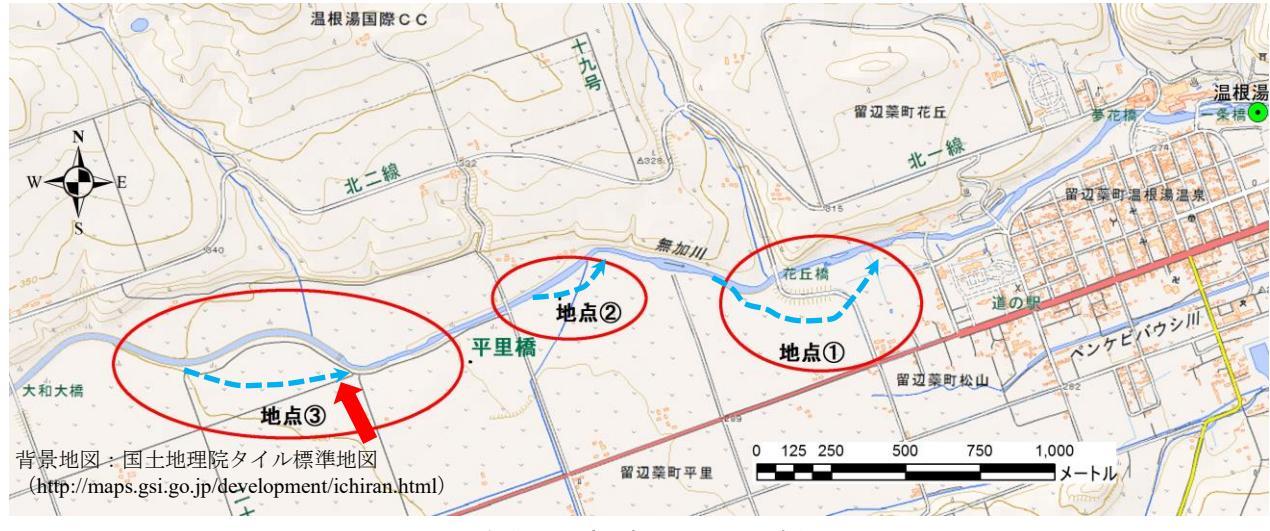
図-3 無加川上流温根湯地区の調査位置図

図-1 の無加川上流の畑作地帯に位置する北見市温根湯 水位観測地点の河道断面形状は,無堤の単断面河道であ り,既往の災害復旧等で河道改修がなければ護岸工も敷 設されていない河道区間である.今回の豪雨災害では河 道溢水が至る箇所で発生して河道近傍の農地に流れ込み, 表土を剥ぎ取るだけでなく,その下層の基盤層まで大量 に洗掘してから河道に戻る被災個所も見られた.図-3 は 典型的な河道溢水による被災状況の3地点を示す.

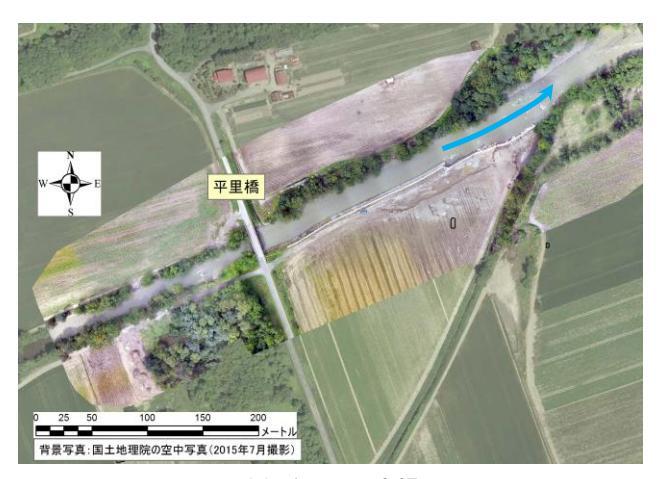
(a) ドローン空撮

地点②は平里橋下流の直線河道区間における溢水状況 である.写真-2(a)の空撮から平里橋下流 100m 付近から 溢水し始めた痕跡が確認できる.現地の状況は写真-2(b) に示す氾濫流が河岸を乗り上げて川岸の取り付け道路沿 いに流下し,路面や畑地の土砂を抉り取る状況が確認で きる.この区間は直線河道であり右岸方向に乗り越える 流れは生じ難いと考えられるが,平里橋直下の左岸に河 岸浸食が見られ,ここを水衝部として下流の右岸へ向か

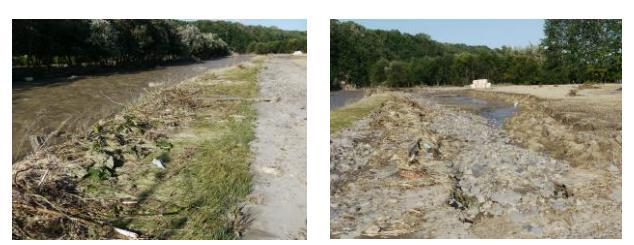
(b)河道溢水個所 写真-2 無加川平里橋下流地点②

う蛇行流が考えられる.しかしながら,平里橋上流も直 線河道が続き,この蛇行流を生起させる要因として交互 砂州の存在が想定され,後述する河床変動解析で検証す る.

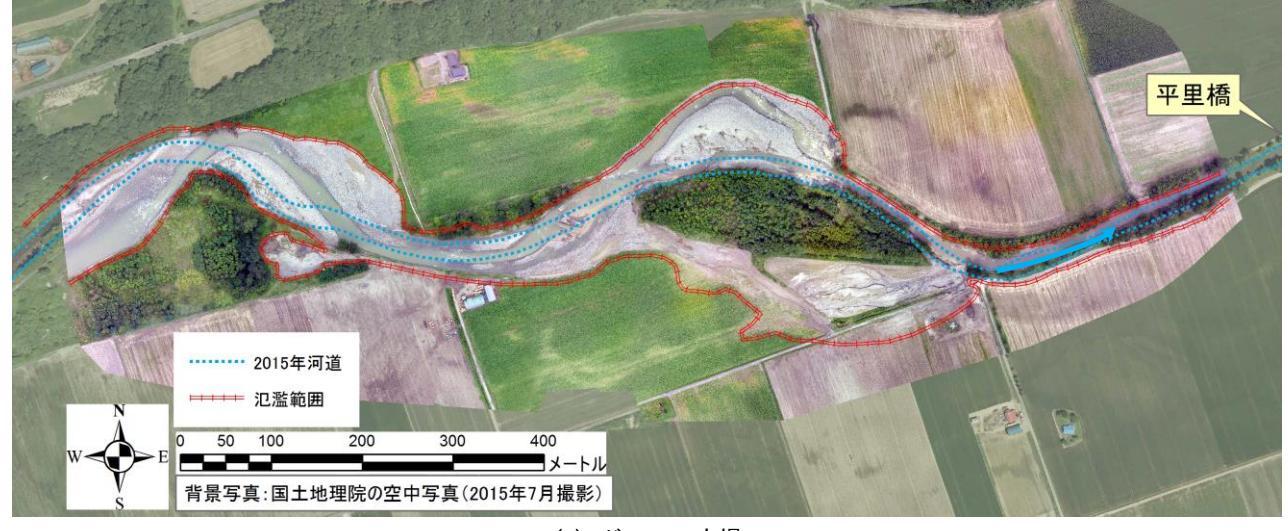
(a) ドローン空撮

地点③は平里橋上流の蛇行区間の河岸浸食状況である. この区間は河岸に護岸工が敷設されていないため、容易 に河岸浸食が生じ,左岸方向への流路移行が顕著である. 赤線が河岸浸食と河床変動の範囲で,2015年7月時点の 流路(青線)と比較すると,洪水後は左岸へ100mも移動 した部分もある.また,右岸へ溢水し,樹林帯を回り込 みながら河道へ戻る流れが生じており,写真-3(b)にその 状況が見られる.浸食を受けた畑地の基盤構造は基岩

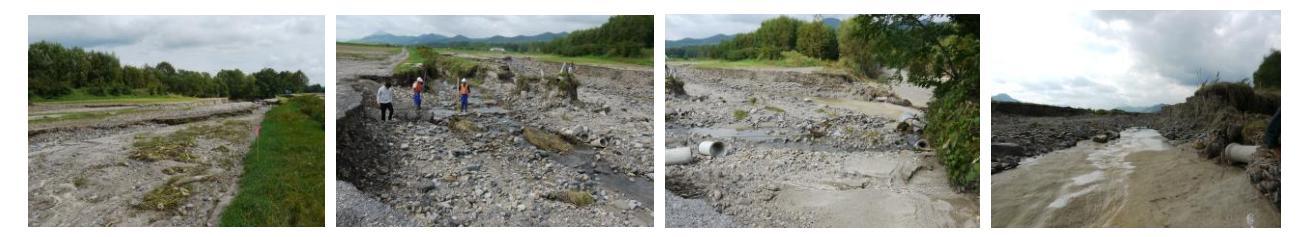
(軟岸)の上に大粒径の石礫や砂礫の堆積層が1m以上あ り、その上に畑地の耕作土が1m程度覆っている.今回の 溢水した氾濫流が流下した後は、表土が剥がされて砂礫 面が現れ、更にその下の礫層をも押し流して河道近傍に 軟岩が露出している.無加川は下流部で河道部の礫層が 流出して基岩の軟岩が露出する現象が問題となっており、 その対策が検討されている³.

(b) 畑地の表土流亡と基岸露出(左:上流から,中1:畑地の浸食最深部,中2:河道戻り部,右:基岸露出) 写真-3 無加川平里橋上流地点③

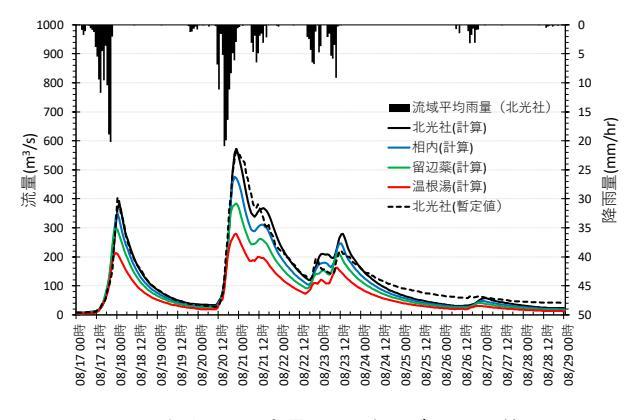
図-4 無加川の流量ハイドログラフの算出

失項含む貯留関数法 ⁵による流出解析を行い,無加川各 水位観測地点の流量を算出した.図-4 は算定した流量ハ イドログラフである.北光社観測所の流量(暫定値)の 流量ピークを計算値は良好に再現しているため,この算 定結果を計算流量に与える.なお,北光社観測所の流量 は洪水前の H-Q 式を準用した暫定値であることに注意さ れたい.

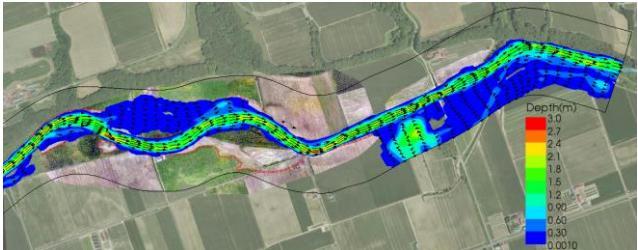
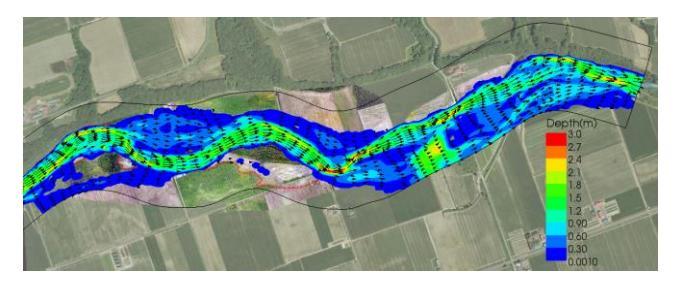
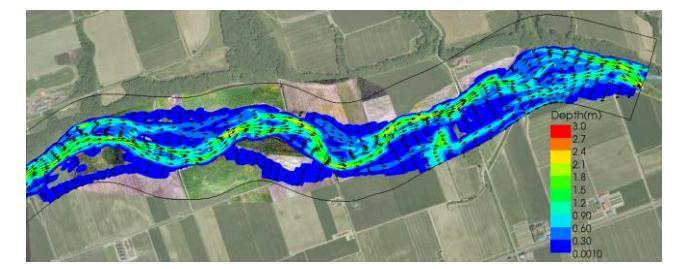
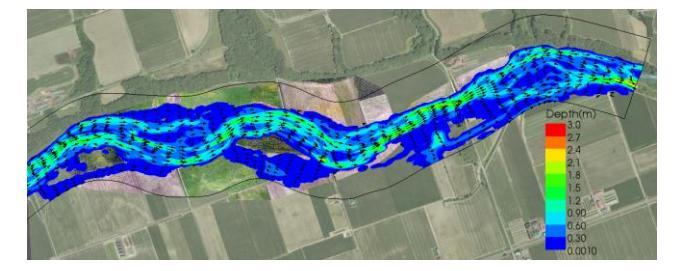
(d)第4ピーク時(8/239時)
図-5水深の経時変化

計算期間は2016年8月17日0時~29日0時まで計算 し、図-5は流量の第1ピークから第4ピーク時点の水深 と流速ベクトルを示している.8月17日23時の流量の第 1ピーク、約200(m³/s)ではほぼ河道満杯状態で流れてい るが、下流の直線区間は右岸へ溢水している.まだ、流 路変動は生じていないが、第2ピークの20日22時では 上流の蛇行区間の流路変動が進み、下流区間も右岸へ溢 水した洪水流で右岸の畑地に流路が形成され始めている. これは、計算条件として河岸浸食を許しているために、 下流の直線区間でも流路変動が活発になり、第4ピーク の23日9時では、上流区間の流路が複数現れ、樹林帯を 回り込む流れも確認できる.しかしながら、実際よりそ の流れは遅く、現地のような河床低下は生じていない.

以上,実際の河床変動と比較すると差異もあり,今後 の更なる検討が不可欠である.
