凍結融解作用を受けた鉄筋コンクリートの

内部劣化のX線CT法による評価

Evaluation of internal deterioration on reinforced concrete subjected to freezing and thawing based on Xray CT method

北海道大学大学院工学院	学生員	久呉直也	(Naoya Kugo)
北海道大学大学院工学研究院	正員	志村和紀	(Kazuki Shimura)
北海道大学大学院工学研究院	正員	杉山隆文	(Takahumi Sugiyama)
北海道立総合研究機構		田中大之	(Hiroyuki Tanaka)

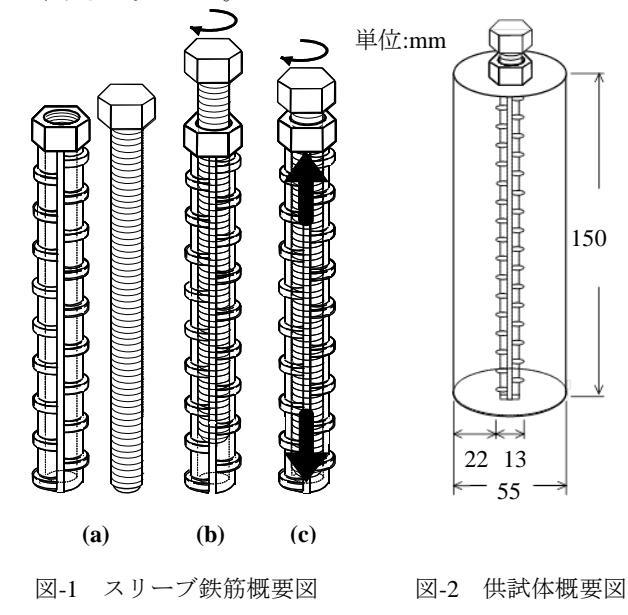
1) D13 異形棒鋼の内部に直径 9mm の孔を開け、上部に 内径 8mm の六角ナットを溶接する(以下スリーブ鉄筋)。 孔は貫通せず、厚さ 10mm の底部を設ける。また孔の 長さより 10mm 長いボルトを使用することとし、スリ ーブ鉄筋上端のナットとねじが対応している(図-1(a))。 2)ボルトを回転させ、鉄筋に挿入する(図-1(b))。 3)ボルトが鉄筋の孔の底部に到達した後も回転を続ける

と、スリーブ鉄筋の上部ナットと孔の底部がそれぞれボ ルトのねじとボルトの先端によって押され、スリーブ鉄 筋全体に引張力が発生する(図-1(c))。

スリーブ鉄筋を中央に配置した円柱試験体を使用した (図-2)。供試体は普通ポルトランドセメントを使用した 円柱コンクリート(W/C=0.55)である。また粗骨材とし て石灰岩砕石を用いることにより、単一の密度となり X 線 CT 画像の解析において他の構成物質から分離しやす くなるようにした。

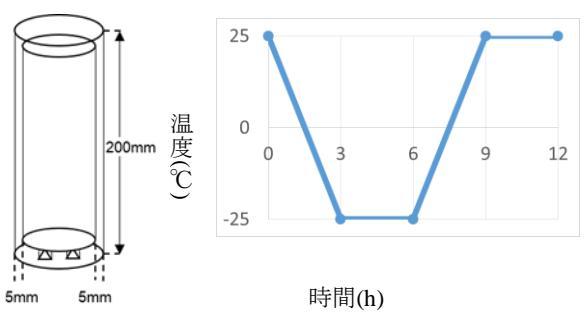
図-4 凍結融解 試験容器

試験体はΦ65×200mm の円筒形鋼製容器に入れ、周 囲の水厚が 5mm となるように純水を満たした。これを-25℃~25℃、1 サイクル 12 時間の凍結融解試験に供し た(図-4)。

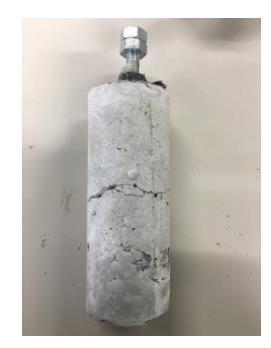
図-6 供試体の写真

図-3 は今回実験で使用した供試体の写真である。この供試体をX線CT装置で撮影して得られたものが図-4である。白い部分が鉄筋、グレーがコンクリート、黒が

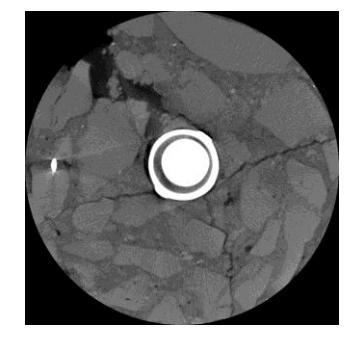
図-7 供試体の横断面画像

空隙(ひび割れ)である。図-8 は各撮影回でのある 1 断面の画像である。3回目では 1,2回目では観察するこ とができなかったスケーリング劣化が観察できる。また 側部のひび割れが発達していることも観察できる。

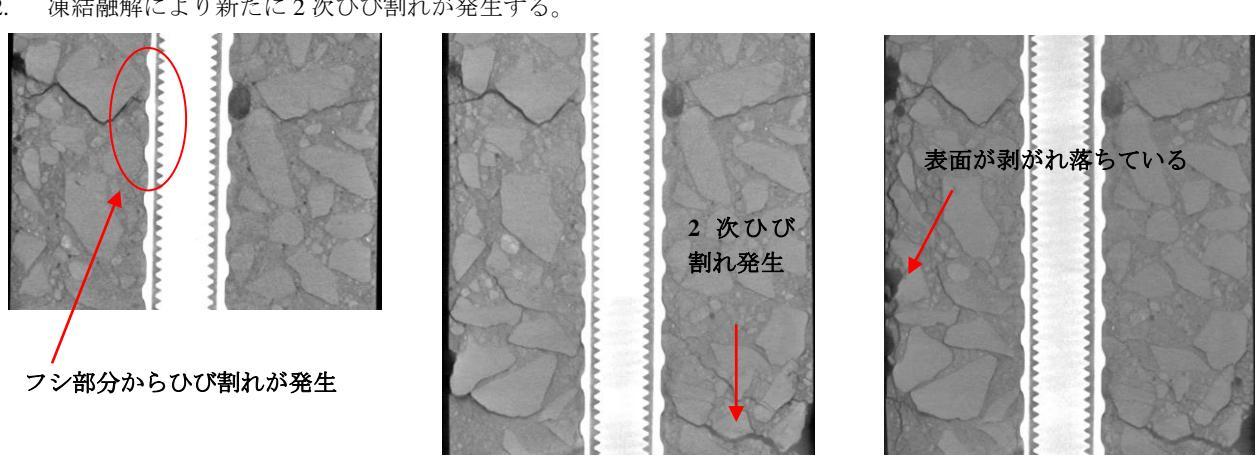
凍結融解作用を受けた試験体中心部分の縦断面画像 図-9

ImageJ を使用し、横断面画像の集合から軸方向にス ライスした試験体中心部分の断面画像が図-9 の 3 つの 画像である。(b)の 6 サイクルの画像には凍結融解作用 によって下部に新たなひび割れが発生したことが観察で きる。これは氷の線膨張係数が鉄筋の約5倍であり、凍 結時に鉄筋よりコンクリートが大きな収縮を生じたため ではないかと考えられる。(a)の 0 サイクルの撮影では (b)の 6 サイクル以降に発生した下部のひび割れが発生 していなかったため、上部のみの撮影となっている。ま たひび割れは鉄筋のフシ部分から発生していることがわ かる。周縁部では(a)の 0 サイクルでは見られなかった ひび割れが発生しており(c)の 12 サイクルではそのひび が発達し、表面部分が剥がれ落ちているのが観察できる。

- ひび割れは鉄筋のフシ部分から発生する。 1.
- 凍結融解により新たに2次ひび割れが発生する。 2.

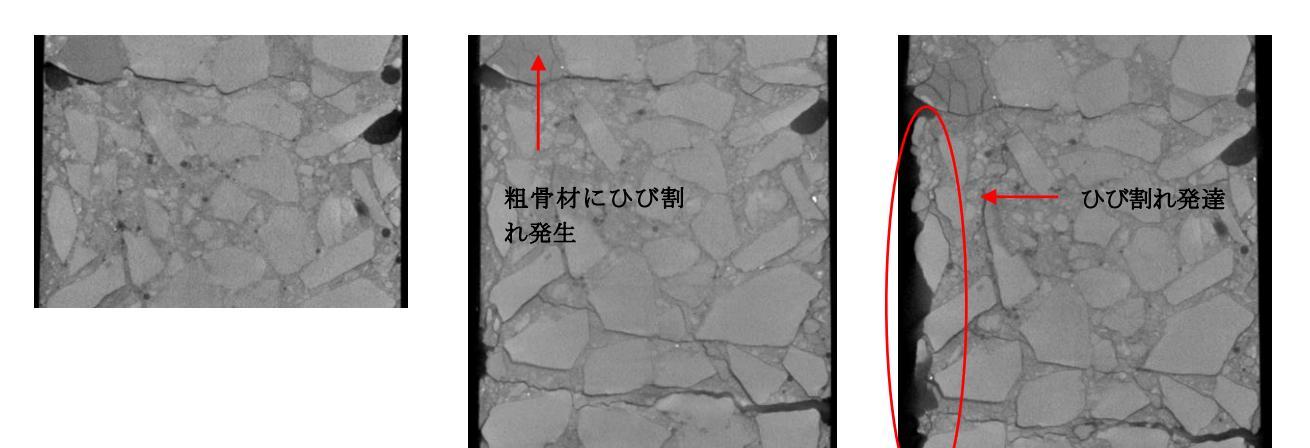
(a) Ocycle (b) 6cycles (c) 12cycles 図-10 凍結融解作用を受けた試験体の表面から約15mm部分の縦断面画像

次に表面からの約 15mm 部分を軸方向にスライスした画像が図-10 の 3 画像である。(b)の 6 サイクルの画像から引張りひび割れ付近の粗骨材にひび割れが発生しおり、(c)の 12 サイクルではそのひび割れが発達している

ことがわかる。ひび割れが発生した粗骨材は周囲の粗骨 材に比べて黒いため、密度が低いことがわかるため、密 度が低く強度が小さい粗骨材からダメージを受けると考 えられる。また、引張ひび割れは粗骨材の下面に沿って 発生している。これはブリーディングの影響であり、水 や水セメント比の大きなペーストが粗骨材の下面に溜ま ることでそこが弱点となり、引張ひび割れが発生したと 考えられる。周縁部は凍結融解によってひび割れが進行 しており、(c)の 12 サイクルではスケーリングが発生し ている。(c)では粗骨材に沿うようにひび割れが発生し ているため、今後さらにスケーリング進行することやポ ップアウトが発生することが予想できる。

凍結融解により引張りひび割れ付近の密度の低い 3. 粗骨材にひび割れが発生する。

- ブリーディングの影響でひび割れは粗骨材の下面 4. 部分に沿って発生する。
- 凍結融解を進行させると粗骨材の周りにひび割れ 5. が発生し、スケーリングやポップアウトの原因と なる。
