直積ブロック式護岸の前面における波浪による粗石の移動特性

Movement characteristics of round stones due to wave action in front of absorbing block type seawalls

室蘭工業大学大学院	博士前期課程	○学生員	嶋﨑 皓輝	(Koki Shimazaki)
室蘭工業大学大学院	教授	フェロー	木村 克俊	(Katsutoshi Kimura)
(一財)北海道道路管	管理技術センター	正 員	名越 隆雄	(Takao Nakoshi)
(株)構研エンジニア	アリング 防災施設部	了 正 員	髙橋 浩司	(Kouji Takahashi)

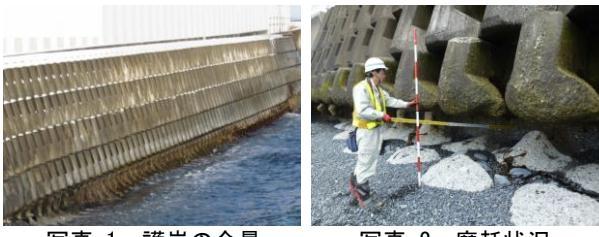
写真-1 護岸の全景

写真-1 は北海道の太平洋側で施工された直積ブロッ ク式護岸で、その背後には落石防止を目的とした覆道が 設置されている. 直積ブロックは 4t 型を使用し、5 段 積みの最下段において摩耗被害が発生した. この海域の M.S.L.は C.D.L.から 0.85m の高さであり、最下段ブロッ クの上面にほぼ一致している. この護岸の前面には、直 径 20~40cm の花崗岩の粗石が点在しており、これが複 数回にわたって衝突したことが摩耗発生の原因と考えら れる. 図-1 に現地における護岸(延長 125 m)の摩耗 箇所を示す. 区間 A (延長 25 m)の摩耗が最も顕著で あり、写真-2 に示すように最下段に 725mm の欠落が生 じている. 区間 B (延長 50 m)においては、全体的に 200mm 程度の摩耗がみられた. 区間 C (延長 50 m)に おいては、中央部で幅 8 m にわたって 150mm 程度の摩 耗が確認された. 当該施設は 1986 年に施工され、現地

調査を行った 2017 年(31 年経過)までの A 区間におけ る年平均摩耗速度は 23.39 mm/年となる. 区間 A は他の 区間に比べて岩礁が無く前面水深が大きいため,摩耗の 進行が早くなったと考えられる.また区間 C の前面に は浅瀬が存在することが、摩耗被害が小さくなったこと の理由と考えられる.

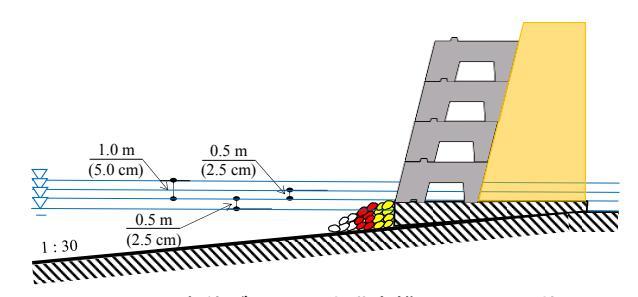
図-2 直積ブロック式護岸模型の断面形状

2 次元造波水路(長さ 24.0 m, 幅 0.6 m, 高さ 1.0 m) 内に勾配 1/30 の海底地形を作製し,模型縮尺 1/25 の直 積ブロック式護岸(図-2)を設置した.以下,すべて現 地量で示す. 直積ブロックは 4 段積みとし,最下段のブ ロック基面水深 dを-0.5,0.0,0.5 および 1.0 m の 4 種類 に変化させた. これは太平洋側の潮位差 1.5m の影響を 考慮するためである.波浪条件は,周期 T₀'を 9.0 s で 一定とし,換算沖波波高 H₀'を 0.5,0.75,1.0,1.25, 1.5,2.0,2.5,3.0,4.0 および 5.0 m の 10 種類に変化 させ,150 波 1 波群の不規則波を用いて実験を行った.

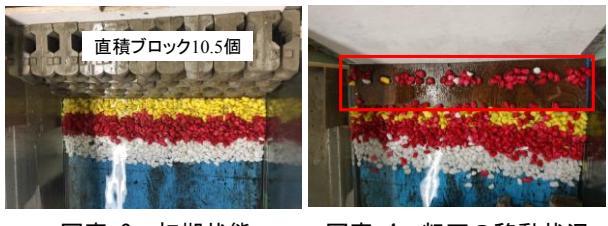
写真-3 初期状態

粗石の質量 M は 35~60, 80~110, 140~160 kg(平均質 量はそれぞれ 49.9, 100.2, 148.4 kg)の 3 種類に変化さ せ,以下 M は 50, 100, 150 kg と表記する. 粗石の天 端面は最下段のブロック基面と一致させ,法面勾配は 1:3 で一定とした. 写真-3 は M = 50 kg の粗石の移動前 の状況を示している. 粗石は黄,赤,白の3 種類に彩色 して配置した. なお,波高レベルを変化させるたびに, 粗石を初期状態に戻して実験を行った.

写真-4に、d = 0.0 m, $H_0' = 4$ mにおける粗石(M = 50 kg)の移動状況を示す.法肩部の赤色の粗石の移動 が顕著であることがわかる.波の作用後にすべての直積 ブロックを除去し、直積ブロック内部に残留した粗石の 個数を計測した.この残留個数と目視観測で得られた衝 突個数の合計値を水路幅方向の直積ブロックの個数 (10.5 個)で除したものを衝突回数 Nと定義した.

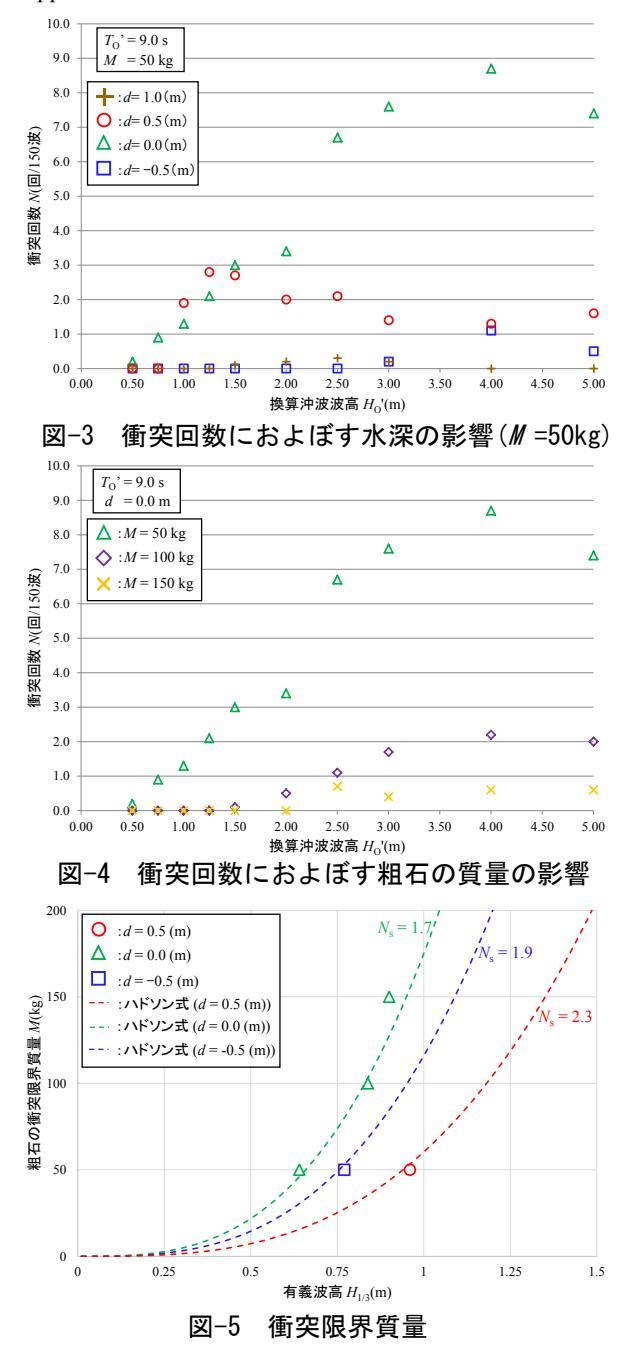
図-3 は、粗石 (M = 50 kg)の衝突回数 N と換算沖波 波高 H_0 'の関係を水深ごとに示している.水深 d = 0.0 m においては、衝突回数は波高とともに直線的に増加し、 波高 4m で衝突回数は 9 回となっている.これは静水面 と粗石の天端面が同一であるため、波のエネルギーが粗 石に伝わりやすいことが理由と考えられる.d = 0.5 m においては、 H_0 ' = 1.25 m のとき衝突回数 3 回でピーク となり、頭打ちになる傾向がある.これは粗石の上を砕 波後の波面が通過し、粗石に作用する流速が大きくなら ないためと考えられる.また、d = 1.0 m においてほと んど粗石の移動がみられないのも同様の理由である.d= -0.5 m においては、波高 4m のときに 1 回衝突してい る.これはある程度波高が大きくならないと、遡上波の 水脈厚が大きくならないためと考えられる.

図-4は、*d* = 0.0 m に対して、衝突回数 *N* と換算沖波 波高 *H*₀'の関係を粗石の質量ごとに示している. *M*=100kg のときは波高 1.5m から粗石の衝突が発生し、 波高 5.0m で衝突回数は 2.0 回となっている. *M*=150kg のときは波高 2.5m で粗石が衝突回数は 0.7 回で、波高 を大きくしても、衝突回数は変わらないことが分かる.

ここで、 ρ_r は粗石の密度、 S_r は粗石の海水に対する比重 である. 図-5 は、有義波高 $H_{1/3}$ と粗石の衝突限界質量 M_L の関係を水深ごとに示している. ここでは、隣接す る直積ブロックのいずれかに粗石が1回衝突する条件に 着目して、N = 0.5 を粗石の衝突限界質量の基準とした. d = 0.0 m のときは、実験で得られた衝突限界質量は安 定数 $N_s = 1.7$ の近似曲線にほぼ一致していることがわか る. 谷本ら³は d = 0.0 m のとき、 $N_s = 1.8$ としているが, こうした差異は、谷本らが直立壁で砕石を使用したのに 対し、本研究では直積ブロックで玉石を使用しているこ とや、被害基準の設定方法の相違が影響していると考え られる.

また,実験ケースは限られているが,d = -0.5 mのと き $N_{s}=1.9$,d=0.5 mのとき $N_{s}=2.3 \text{ e}$ 用いることにより, 粗石の衝突限界質量を求めることができる.現地におい ては,粗石の代表質量が明らかになれば,潮位条件ごと の衝突限界波高を求めることができ,直積ブロック式護 岸について将来の摩耗量を推定することが可能となる.
