# 直交積層 CFRP 長方形板の曲げ変形挙動の画像解析

Image analysis on the deformation behaviors of cross-ply CFRP rectangular plates

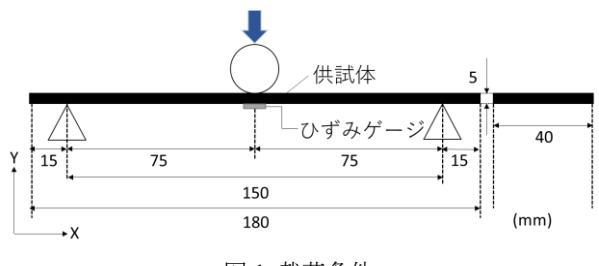
載荷機は、オートグラフ(SHIMADZU AG-1240kN)を 用いた。載荷方法は3点曲げ載荷である。図1に示すよ うに、支点間距離を150mm、せん断スパンを75mm と し、載荷速度を2.0mm/min の変位制御で載荷を行い、 載荷中に変位1mm 毎に載荷を停止して側面の画像撮影 を行った。これは、いつ荷重低下が生じるかは予測でき ないので、一定間隔で撮影することで荷重低下が生じる 直前の画像を撮影するためである。また同時に一軸ひず みゲージを曲げモーメントが最大となる供試体のスパン 中央下面に貼りひずみの計測を行った。

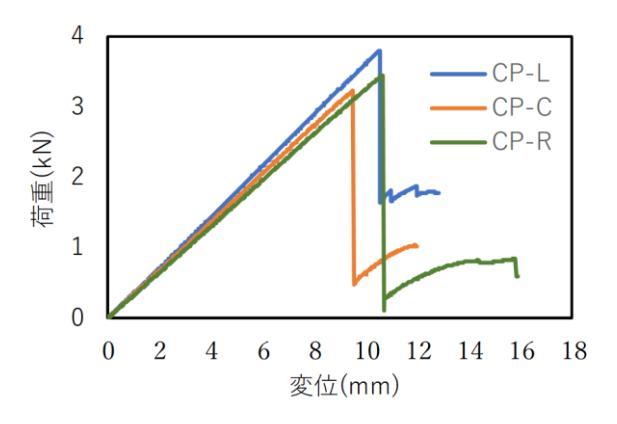
図2 直交積層 CFRP の荷重変位曲線

図2は、各CPの荷重変位曲線である。いずれの供試体も、載荷開始からしばらくは比例的に荷重が増加した。 その後、9.5mm~11mm付近で最大荷重をとり、直後に 大きな荷重低下がみられた。

図 3、図 4 は載荷下 CP-R の変位 10.0mm 時、変位 11.0mm 時の状況である。図 2 より CP-R は 10.65mm 時 に最大荷重をむかえるが、その直前である 10mm 時に は、目視では側面に損傷は見られなかった。一方、荷重 低下が生じた直後である 11mm 時の側面には、載荷点 付近での圧壊と、局所的な層間剝離が見られた。いずれ の損傷も圧縮側で生じており、引張側での損傷は見られ ていない。

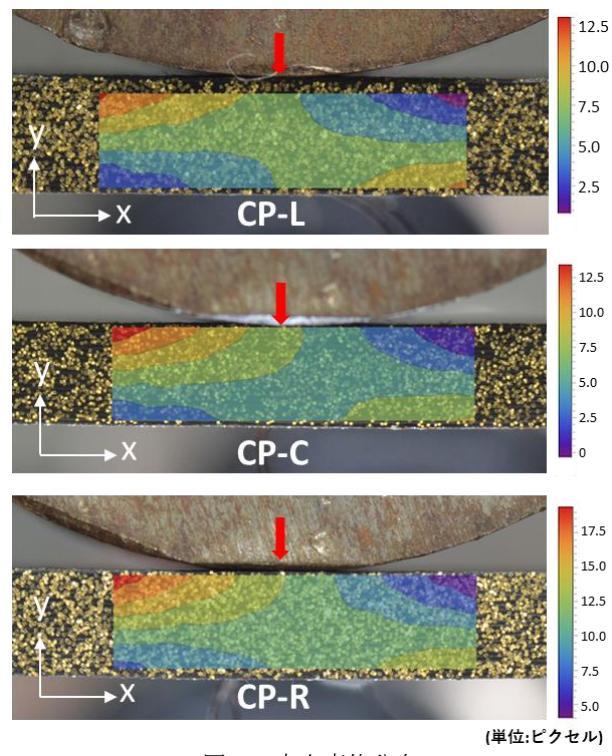
図5 x 方向変位分布

図5より、x方向変位はいずれの供試体でも正の値を 示している。これは載荷中において供試体全体が右に移 動したことが原因である。等高線の分布を見ると、x方 向変位はいずれの供試体においても同様な分布を示した。 載荷点付近では等高線の間隔は広く、載荷点から遠ざか るほど狭い。つまり、載荷点付近ではx方向の変位は一 様であるが、左右両端では高さによって段階的にx方向 の変位量が変化している。このようなx方向変位の分布 は一般的な梁曲げの軸方向変位分布と同様である。

すべての CP において、x 方向変位分布と y 方向変位 分布は同じような分布を示し、これらは一般的な梁の曲 げ変形でみられる挙動と同様であった。一方で、ひずみ 分布は x 方向直ひずみ、y 方向直ひずみ、xy 方向せん断 ひずみいずれにおいても特徴的な挙動が観察された。一 般的な梁の曲げ変形では、上下面で生じる水平方向の圧 縮ひずみと引張ひずみの大きさは等しいが、CP は水平 方向において、下面に生じる引張ひずみに比べ、上面に 生じる圧縮ひずみのほうが大きかった。また、一般的な 梁の曲げ変形では鉛直方向のひずみはほとんど生じない が、CPでは全体で圧縮ひずみが生じた。これらのこと から直交積層 CFRP は曲げ実験において、上面の水平方 向の圧縮変形と板厚が減少するような変形が生じると考 えられる。さらに、CPでは上下面で最大のせん断ひず みが生じ、中心軸に近づくにつれせん断ひずみは小さく なった。このことから、直交積層 CFRP は内側の層に比 べ、外側の層のほうが大きくせん断方向に変形すると考 えられる。図 10 は各 CP の損傷状況を示している。上 面での水平方向の圧縮変形により載荷点では圧壊が生じ、 さらに、せん断方向の変形量が内側の層と外側の層で異 なるため、載荷点の両側で層間剝離が生じたのではない かと考えられる。また、分布図の左右両側で特徴的なひ ずみやひずみの乱れが観察された。しかしながら、今

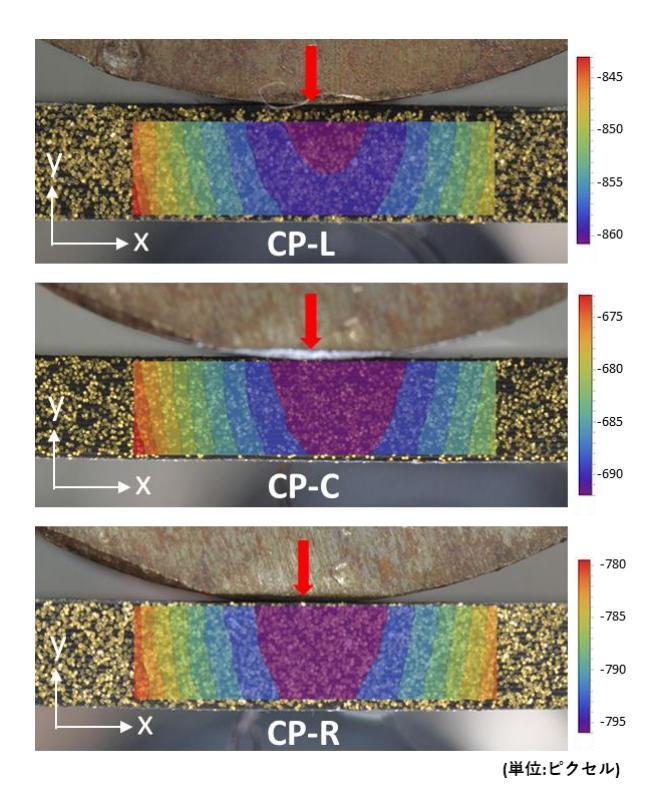
図 6 y 方向変位分布

図6に示すy方向変位は、載荷点付近の変化量が最大 であり、そこを中心として左右両側の変化量は段階的に 小さくなっている。この中心位置はいずれの供試体でも 載荷点の右側である。これも供試体全体が右に移動した ことが原因であり、実際は載荷点が中心となっていると 考えられる。したがって、y方向変位もx方向変位同様 に一般的な梁曲げの鉛直方向変位と同様である。

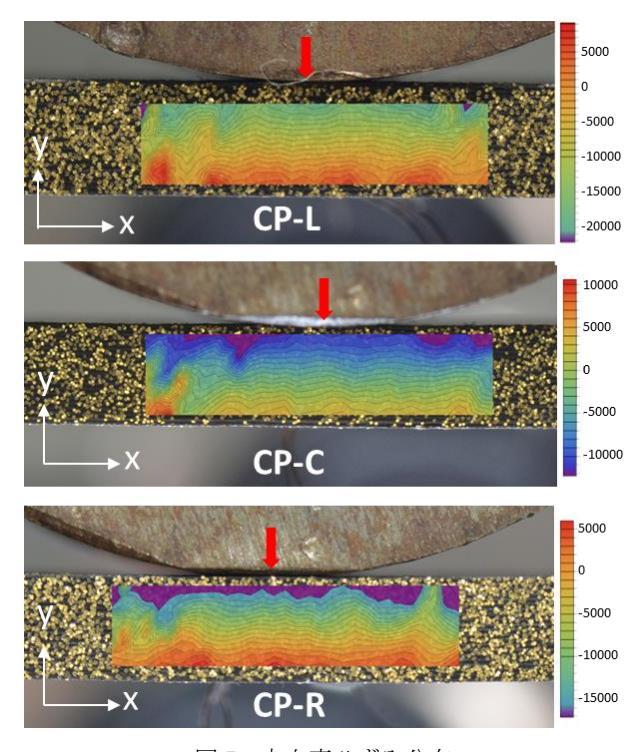
図7x方向直ひずみ分布

一般に梁の曲げ変形では、x 方向直ひずみは鉛直方向 に線形であり等高線が y 方向に平行となる。図 7 はいず れの供試体においても中央でこうした分布を示している。 しかしながら、すべての供試体において左右両側ではひ ずみ分布に乱れが生じており、等高線の間隔が中央に比 べ密であった。また、引張側における x 方向の引張ひず みに比べて、圧縮側に生じる圧縮ひずみの大きさの方が 大きく、ひずみが0となる中立軸は供試体中心軸より引 張側であった。

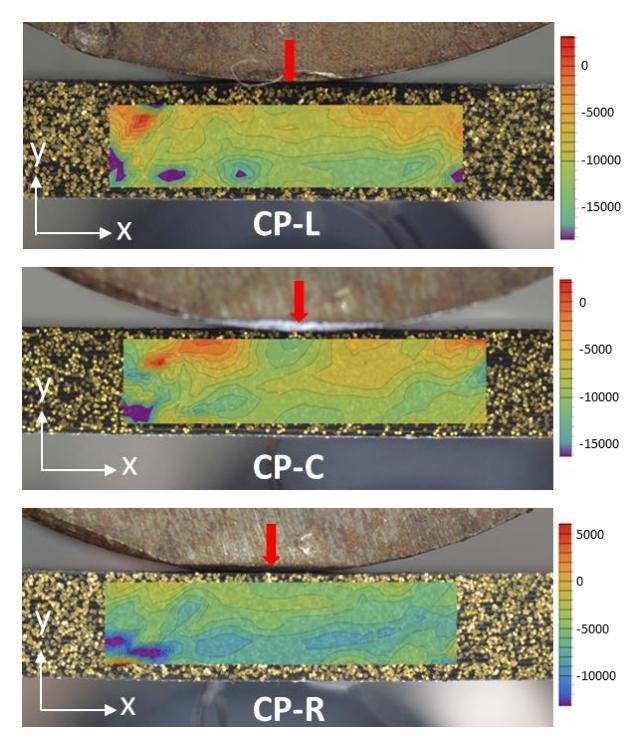
図8y方向直ひずみ分布

ー般的な梁の曲げ変形において、y方向の直ひずみは ほとんど生じない。しかし、CPの載荷実験では図8に 示すように、全体で圧縮方向のひずみが観察された。ま た、いずれの供試体でも引張面、特に側面左側で局所的 な大きな圧縮ひずみが生じていた。これらの圧縮ひずみ の周辺は、他のひずみ分布に比べ、等高線の間隔が密に なっている。側面左側の引張面で生じている圧縮ひずみ は、いずれの供試体でも今回の解析範囲に収まっていな い。そのため、これらのy方向圧縮ひずみを検討するた めには、解析範囲を広げる必要がある。

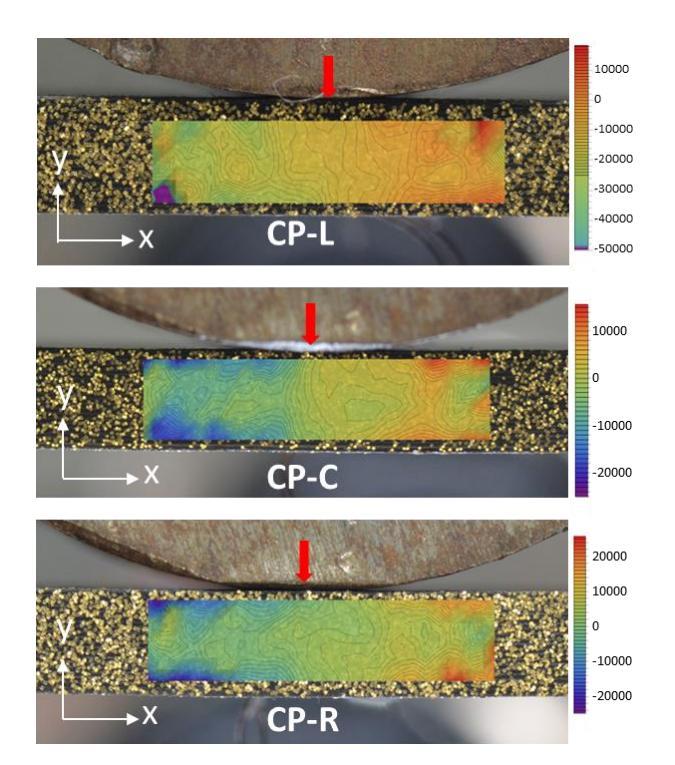
図9xy方向せん断ひずみ

図9より、各供試体の載荷点周辺でのせん断ひずみの 値はほぼ0であり、載荷点より右側ではおおよそ正の値、 左側ではおおよそ負の値を示しており、これは通常の梁 の三点曲げによるせん断ひずみ分布の符号と同様である。 しかしながら、一般に梁の曲げ変形では、せん断ひずみ の分布は中心軸で最大値、梁の上下面では0となるよう な放物線を描く。一方で、CPのせん断ひずみの分布は 上下面で最も大きくなっており、一般的な分布とは反対 の分布を示した。また、いずれの供試体でも側面右側に 生じている局所的な大きな正のひずみの間には0ないし は負の値のひずみが生じている。さらに、大きなひずみ が生じている左右両側の上下面は、せん断ひずみの分布 間隔が非常に狭くなっている。
