網走川の特殊提護岸周辺における河氷挙動の現地観測

Field observation of river ice movement on special bank revetment of Abashiri river

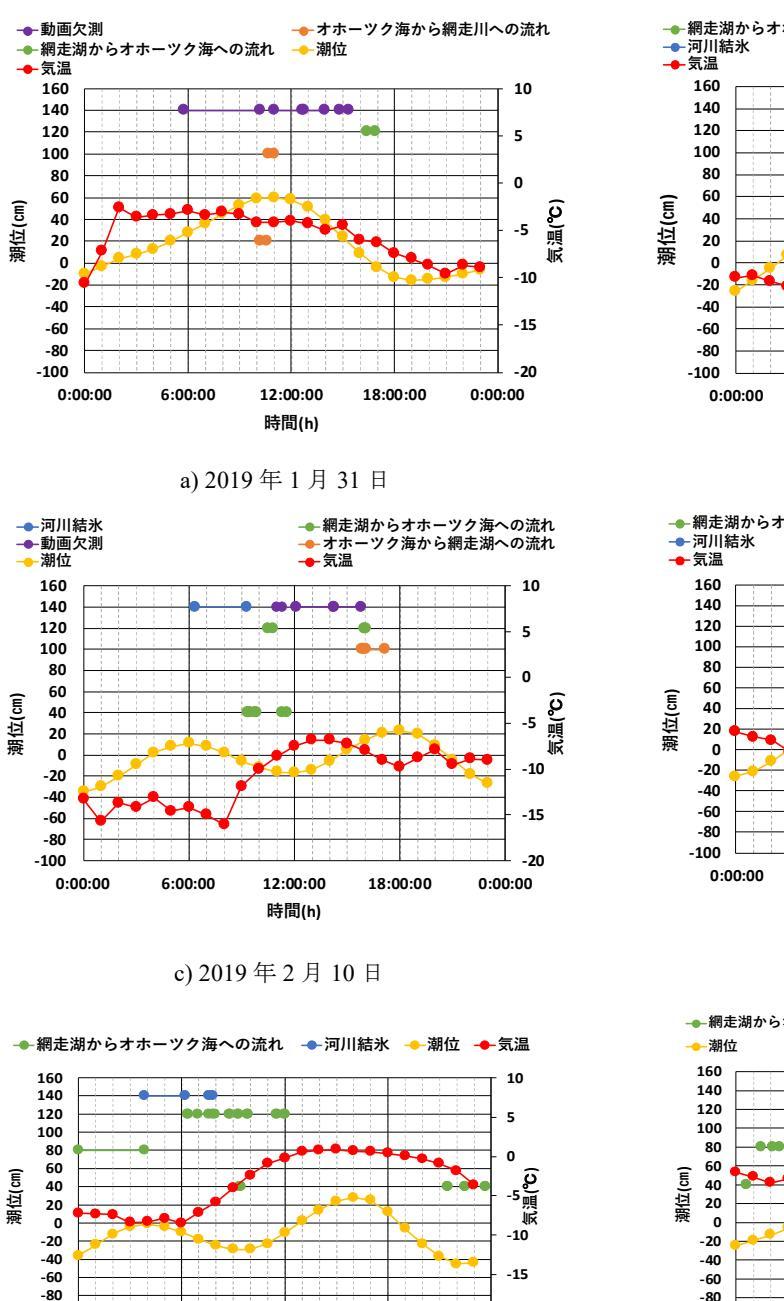
動画データを目視観測する際に,以下の基準を設けて 現象を把握した.図-4 に一例を示す.図-4 において1 時間毎の潮位を黄色,1 時間毎の気温を赤色で表記した.

- 流下する河氷の大きさを目測により2通りに区分した.相対的に河氷が大きいものを「大」とし、河氷が小さいものを「小」とした.図-5に判定例を示す.
- 河氷が流下する方向について区分した.図-4より、 網走湖からオホーツク海へ流れる方向は、緑色で 表記した.オホーツク海から網走湖へ流れる方向 は、オレンジ色で表記した.
- 河氷が「大」で網走湖からオホーツク海へ流れる 河氷は図-4の縦軸(第一Y軸)の120の値で緑色 として表記した.河氷が「大」でオホーツク海か

ら網走湖へ流れる河氷は図-4の縦軸(第一Y軸)の100の値でオレンジ色として表記した.

- 河氷が「小」で網走湖からオホーツク海へ流れる 河氷は図-4の縦軸(第一Y軸)の40の値で緑色と して表記した.河氷が「小」でオホーツク海から 網走湖へ流れる河氷は図-4の縦軸(第一Y軸)の 20の値でオレンジ色として表記した.
- 夜間は、目視で判断できる範囲が狭くなることから、河氷の大きさの判断はせずに、流れの方向のみを判断した.夜間の網走湖からオホーツク海へ流れる場合は、縦軸(第一Y軸)の80の値で緑色として表記した.夜間のオホーツク海から網走湖へ流れる場合は、縦軸(第一Y軸)の60の値でオレンジ色として表記した.
- 河川が結氷して水面変動がない場合は、縦軸(第 一Y軸)の140の値で青色として表記した.
- 動画データが欠測している期間は、縦軸(第一Y
 軸)の140の値で紫色として表記した。

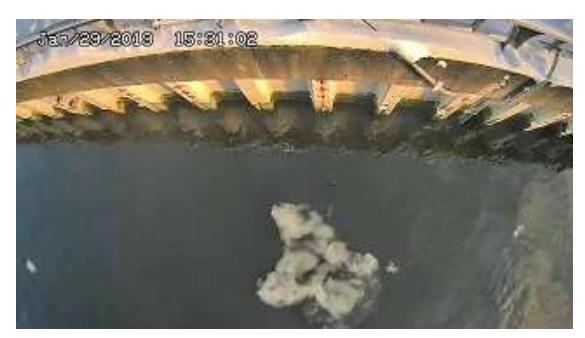
図-5 河氷の大きさ判定の一例(小)

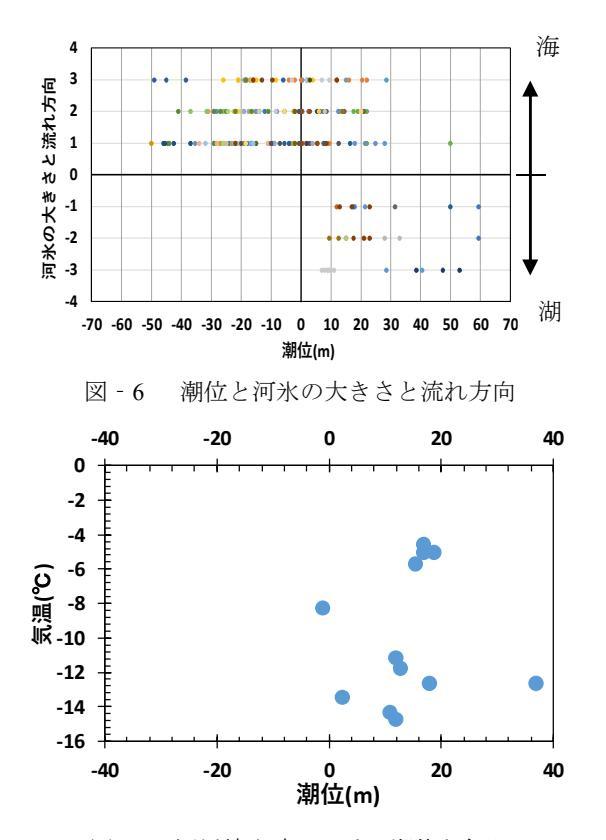
図-7 河川結氷時における潮位と気温

河川の水面が結氷する場合において、横軸に潮位を示 し、縦軸に気温を示した図を図-7に示す.河川結氷時は、 気温がマイナスだけではなく潮位が基準海面よりも高い 条件であることが分かる.これは、気温がマイナスで水 面変動が比較的小さい満潮時において、河氷が形成され て、下げ潮時において形成された河氷が破壊されて、網 走湖からオホーツク海への方向へ流下し、護岸に衝突す る現象が推察される.

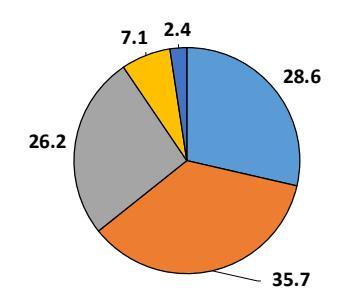
図-8 基準面以下の範囲別の河氷の流下数の割合

図-8より, 網走湖からオホーツク海への流れで基準面 以下であった場合の潮位別の河氷の流下数を割合で表す と潮位 0 cmから-10 cmで 28.6%, 潮位-11 cmから-20 cmで 35.7%, 潮位-21 cmから-30 cmで 26.2%, 潮位-31 cmから-40 cmで 7.1%, 潮位-41 cm以下では 2.4%であった. 潮位 が-11 cmから-20 cmの範囲での流下数が一番多いことが分 かる. また, 潮位が基準面の 0 cmから-30 cmの中で発生 する河氷は 90.5%であった.
