FE モデルを用いた橋脚洗掘に対する安全閾値の基礎的検討

A fundamental study for safety threshold of scoured bridge pier by using FE model

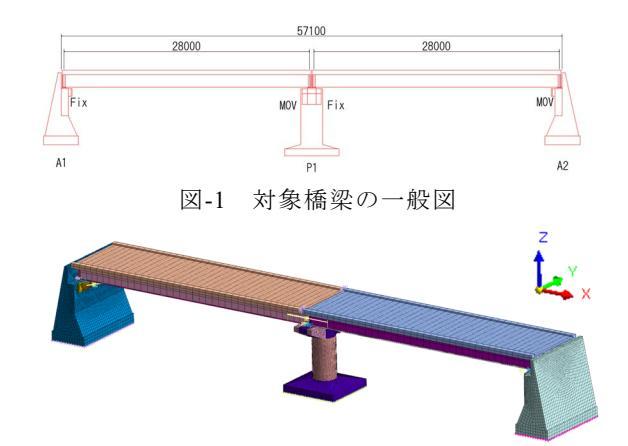
図-2 解析モデルの全景

図-2 に解析モデルの全景を示す。モデルの座標軸は右 手座標系とし、橋軸方向を X 軸、橋軸直角方向を Y 軸、

鉛直方向を Z 軸とした。

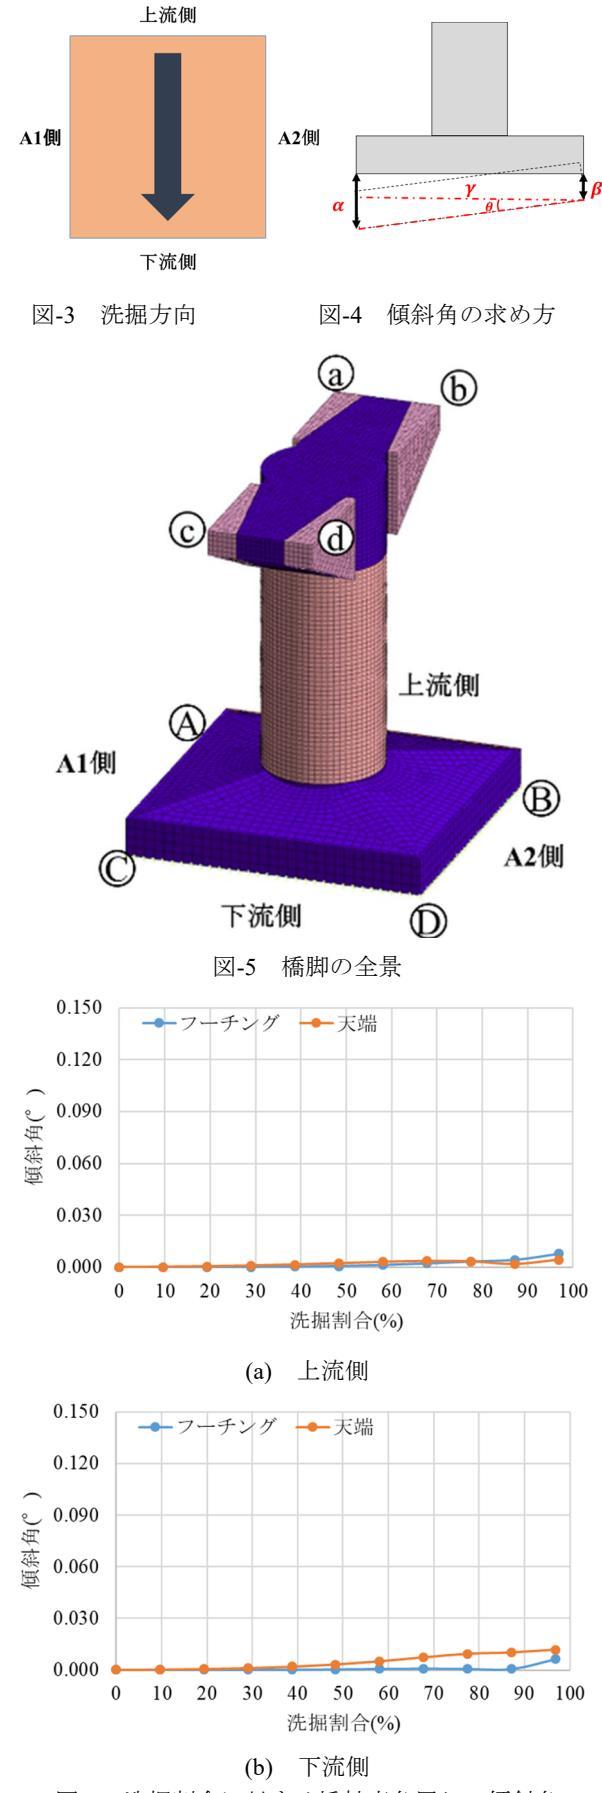
図-6 洗掘割合に対する橋軸直角周りの傾斜角

図-6の橋軸直角周りの傾斜角は、上流・下流側ともA1 側に傾いた。これは、橋脚上の支点がA1側は可動、A2 側は固定で異なるためだが、傾斜角は極めて小さく最大 でも橋脚天端上流側で0.012度であった。

解析結果は洗掘割合ごとに整理した。橋軸直角周りの 橋脚各部の傾斜角を図-6、橋軸周りの傾斜角を図-7、コン クリートのひび割れの発生状況を図-8、コンクリートの 最大主応力と最小主応力を図-9と図-10、鉄筋の軸方向応

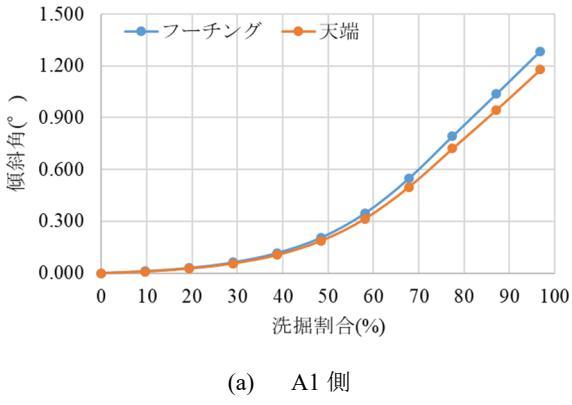
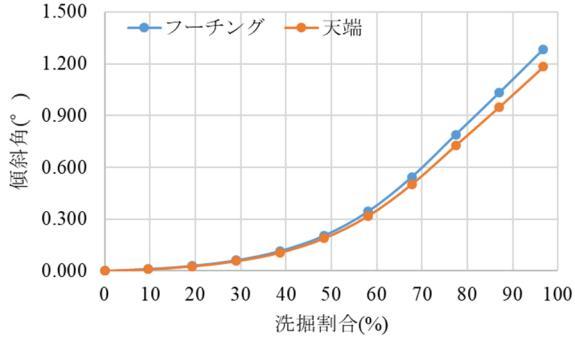
(b) A2 側図-7 洗掘割合に対する橋軸周りの傾斜角

図-7の橋軸周りの傾斜角では、A1側・A2側の両側と も上流側に傾いた。フーチング・橋脚天端いずれも洗掘 割合が増えるにしたがってほぼ単調に増加し、最大傾斜 角はフーチング A1 側で 1.286 度であった。また、フーチ ングと橋脚天端を比較すると、洗掘割合が増えるともに フーチングの傾斜が大きくなっている。これは橋脚天端 が上部構造により拘束された効果と考えられる。

要素の圧縮応力も設計基準強度に達する部分がある。本 研究の解析モデルでは、自重のみを考慮し上部構造は線 形部材としているが、非線形部材として損傷を考慮した り、自重以外の外力を考慮したりする場合、傾斜や損傷 の程度が大きくなる可能性もある。このことを考慮して 橋脚の傾斜に対して安全状態を監視する閾値を設けると すると、洗掘割合が重心に近づくとともに、橋脚にひび 割れによる塑性化が発生する洗掘割合40%が、一つの目 安になると考えられる。この時の傾斜角は橋軸周りに約 0.1度であった。なお、洪水時における橋梁としての通行 可否の判断は、単に橋脚の損傷状態のみならず、橋面上 の段差の発生や、橋台および背面土などの状況を総合的 に踏まえてなされるものであることは当然である。

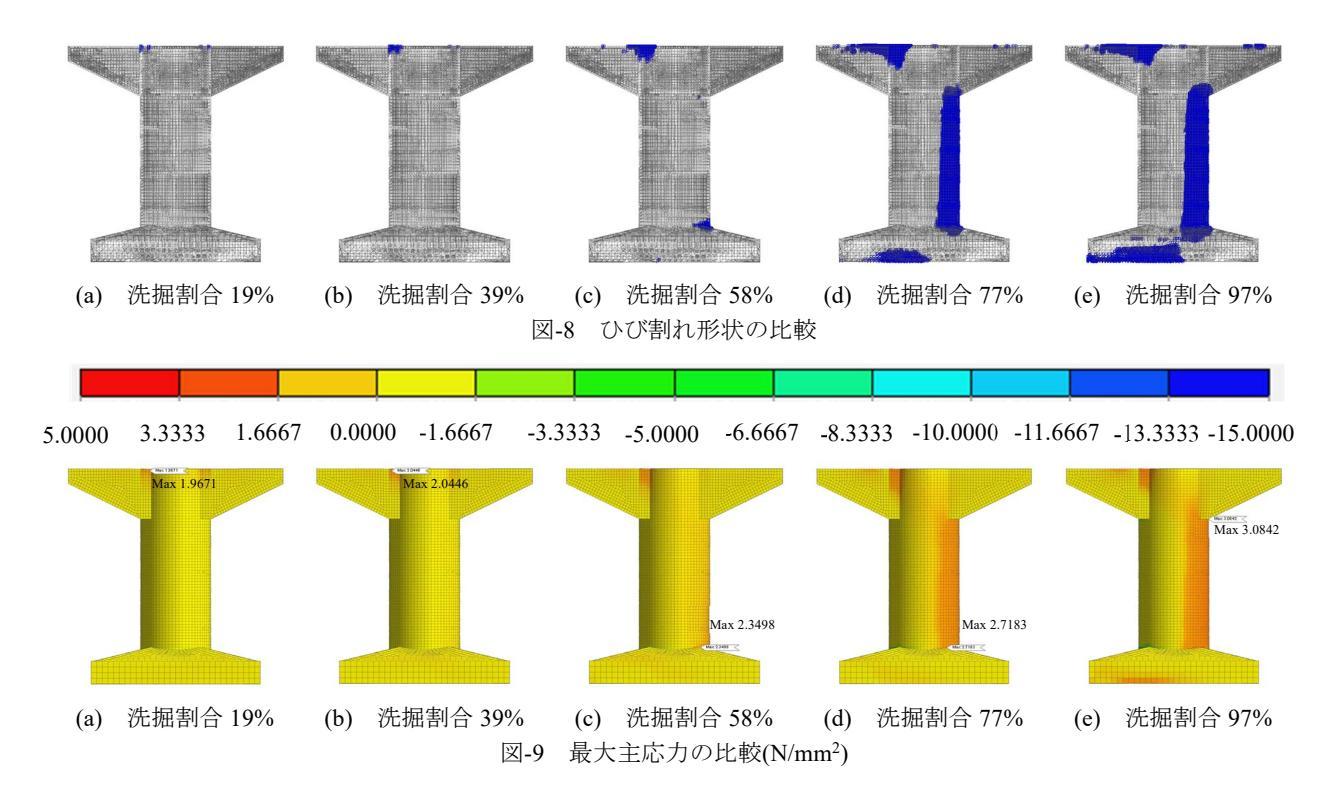
図-8 のコンクリートのひび割れについては、0%で橋座 にひび割れが発生しているが、解析モデルの要素分割に よるものと考えられる。洗掘によるひび割れは約 40%で 橋座の片持ち部の付け根で発生した。さらに約 60%で橋 脚基部にひび割れが発生し、約 80%で橋脚の上流側前面 に拡大した。また、洗掘割合約 60%以上ではフーチング 下面にもひび割れが発生した。なお、図-9 のコンクリー トの最大主応力は、コンクリートのひび割れと対応した 結果となっている。ひび割れ発生箇所の要素で引張基準 強度の 2N/mm²を上回っていることが確認できる。

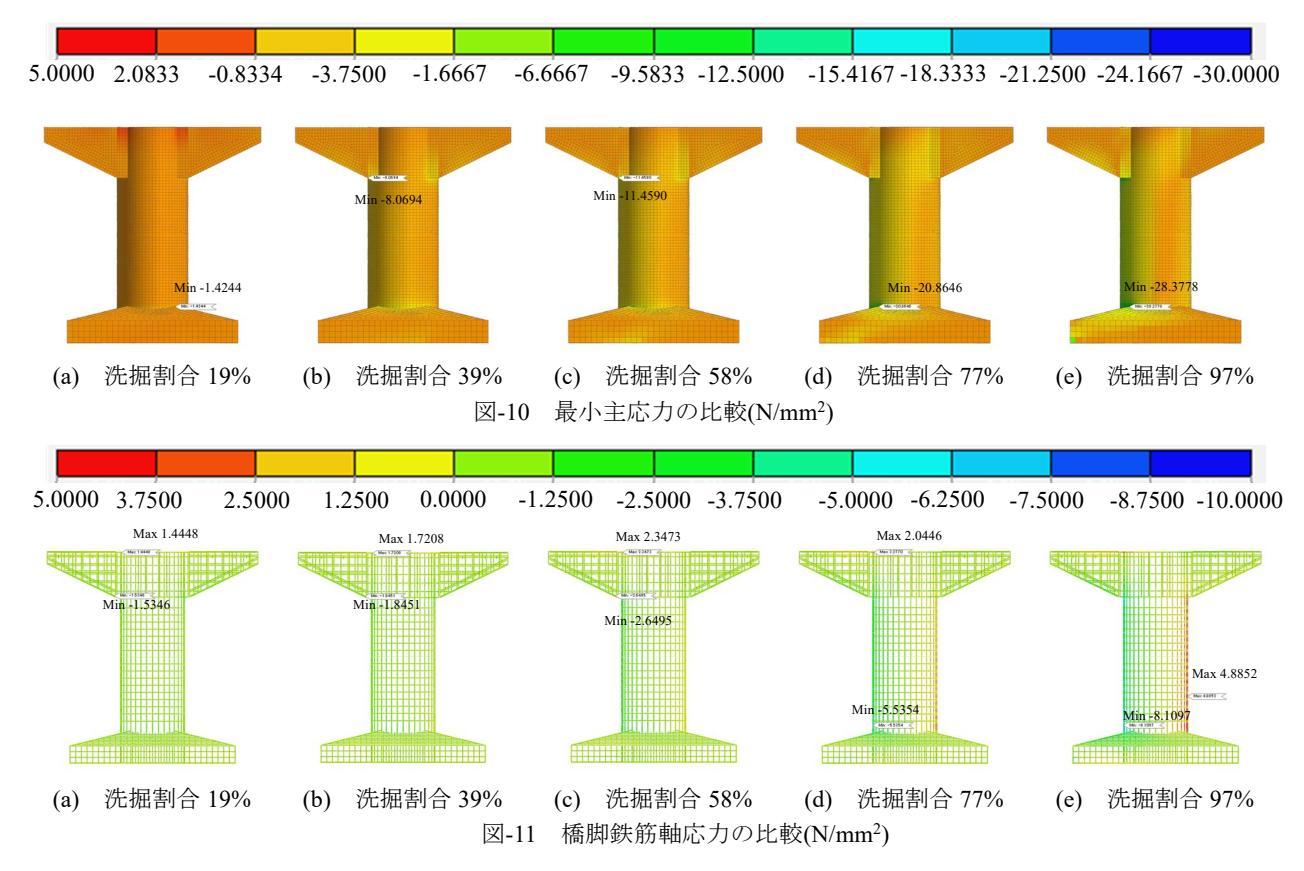
図-10 のコンクリートの最小主応力については、洗掘 割合が約 80%で、橋脚基部下流側で Fc21 の圧縮基準強 度程度になる。また、最終段階の洗掘 97%では、橋脚基 部の少数の要素で最小主応力が-28N/mm² となっている が、圧縮基準強度に達する範囲は限定的であり、橋脚に 大きな破壊が発生する状況ではない。

図-11の鉄筋の軸方向応力では、図-10、図-11のコンク リート要素の最小、最大主応力と対応した結果となって いる。軸方向応力の最大値は引張で 4.9N/mm²、圧縮で -8.1N/mm²である。鉄筋降伏強度の 295N/mm²を大きく下回っていることから、鉄筋は塑性化していない。
