火災を受けた鋼橋の恒久復旧に向けた詳細調査および健全度評価

Inspection and evaluation of bridge damaged by fire for full recovery

1. 火災および損傷の概要

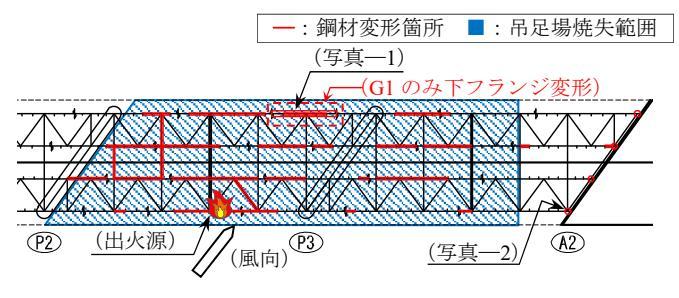
令和元年8月,札幌市内で供用中のA橋で火災が発生 した.塗装塗替え作業中の吊足場内に防護柵の撤去で生 じた火種が到達し,吊足場上に堆積していたアルコール 系塗膜剥離剤に引火したことが火災の原因と推定され, 2時間程度燃え続けた.表-1にA橋の橋梁諸元,およ び図-1に火災状況の概要を示す.火災は第3径間の吊 足場R側で発生し,L側及び第4径間の一部の吊足場ま で延焼した.その後,消防隊の放水により鎮火した.

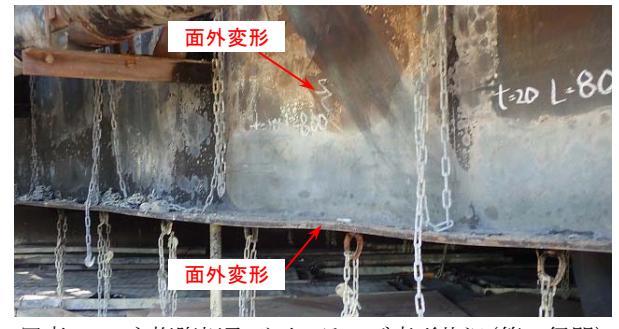
写真-1 主桁腹板及び下フランジ変形状況(第3径間)

火災により,図-2 に示す箇所に損傷が生じた.足場 板が焼失したほか,写真-1 に示す主桁腹板や下フラン ジ等の変形,床版コンクリートへの煤の付着,写真-2 に示す A-2 橋台の可動支承部におけるソールプレート突 起の破断が発生した.

本橋は受熱の影響で写真-1のように腹板の面外変形 が生じており、付近の溶接部では通常と異なる方向の応 力を受けたと考えられる.このため、磁粉探傷試験 (MT)を用いた溶接部の亀裂の有無を確認した.

損傷詳細調査で得られた結果を表-5 にまとめる. 鋼 材の引張強度,金属組織および溶接部に受熱に起因する 損傷は確認されなかったため,材質は健全であると判断 した.一方,主桁の腹板に最大 31.0mm の面外変形を確 認した.本橋の製作時は腹板の平坦度に関する規定が無 かったため今回の火災による面外変形とは断定できない が,腹板の面外変形が h/100[mm](h:腹板高)を超えると 主桁座屈耐荷力が低下するという報告もある^{¬)}.このた め,本橋では 1400/100=14mm を超える面外変形に対し て腹板の矯正を含めた恒久復旧工法の検討を行うととも に,載荷試験で橋の耐荷性能を確認することを提案した.

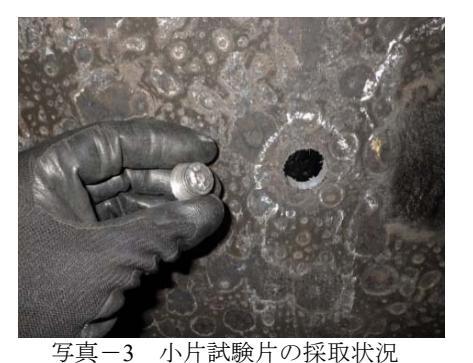
鋼材の強度を把握するためには,試験片を用いた引張 試験が最も直接的で信頼性が高い.一方で,2.2 に示す ように主桁から供試体を切り出すことは困難である.ま た,ビッカース硬さ試験で求めた引張強度は,硬度から 換算した間接的な値である.このため,橋体への負担が 小さい小片試験片を用いた鋼材引張試験³⁾を実施し, ビッカース硬さ試験を補完することで鋼材の引張強度を 信頼性高く把握することを試みた.試験片はビッカース 硬さ試験と同様の箇所で2箇所(G1桁,G4桁)採取し た.写真-3に,試験片の採取状況を示す.試験片の採 取箇所は,母材の強度低下や防錆を考慮して高力ボルト で封孔した.

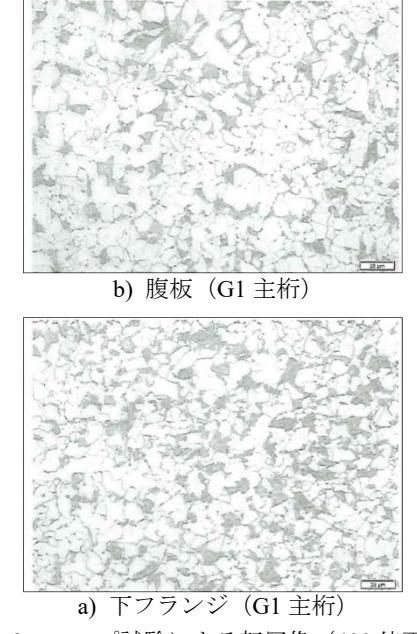
図-3 スンプ試験による転写像(400倍画像)

図-3 に、スンプ試験で得られた鋼材組織の転写像を 示す.鋼材の一般的な組織である初析フェライトとパー ライトを呈しており、炭化物の分散や金属組織の粗大化 等の異常は認められなかった.また、予備的に 2.3 で切 り出した小片試験片の組織界面を電界放出型電子顕微鏡

(SEM) で確認したところ,同様に受熱による変態は 認められなかった.このため,金属組織を変態するよう な受熱はなかったと推定される.

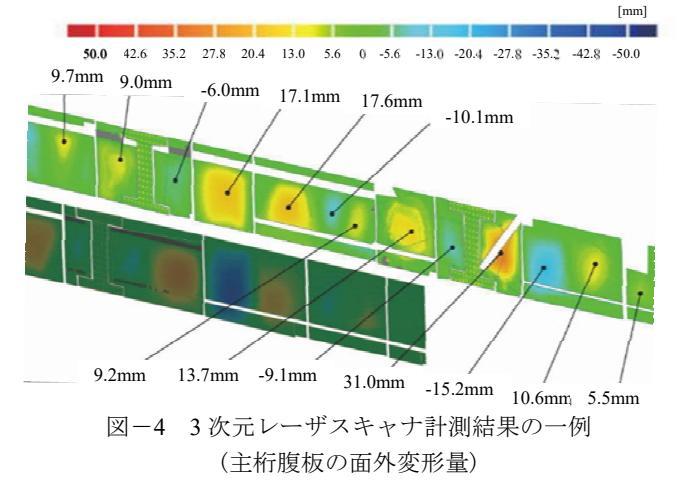
図-4 に 3D レーザスキャンによる主桁腹板の形状計 測結果の一例を示す. 黄色または水色に示す範囲は, 腹 板の基準面から逸脱している範囲を示しており, 腹板で は最大で 31.0mm の面外変形が確認された. また, 一部 の対傾構および横構に変形が生じていることを確認した.

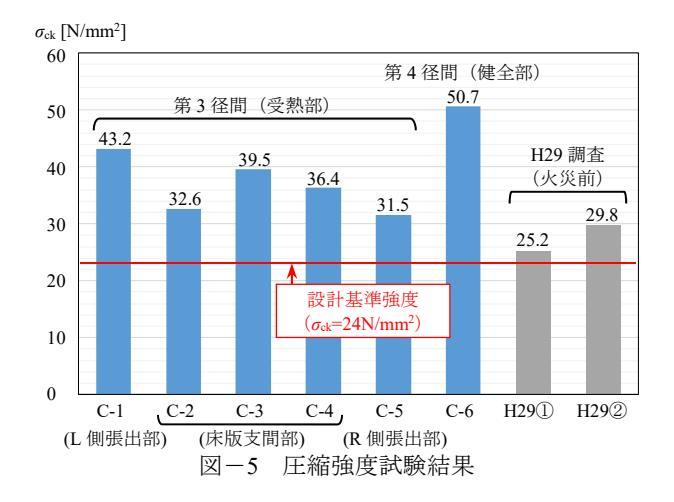
図-5 に圧縮強度試験結果を示す.全ての調査箇所で 設計基準強度(*o*ck=24N/mm²)を上回る圧縮強度が確認

された.健全部の圧縮強度(50.7N/mm²)と受熱部の圧 縮強度を比較すると C-5 供試体で約 40%強度が小さい. 一方,過年度調査と受熱部の圧縮強度を比較すると,受 熱部の圧縮強度が過年度調査を上回る.よって,受熱部 の圧縮強度が火災により低下したとは断言できない.

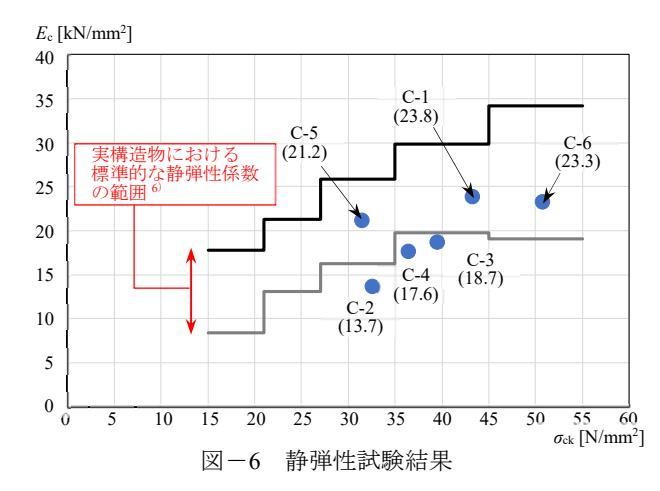
また,図-6 に,静弾性係数試験結果を示す.床版張 出し部となる C-1 及び C-5 供試体では,実構造物におけ る標準的な静弾性係数 E_cの範囲⁶の値となり,健全と 判断できる.一方,床版支間部となる C-2, C-3 及び C-4 供試体では,同範囲の下限を下回る値となった.火災 による受熱の影響とも考えられるが,床版支間部は車道 直下で損傷が進行しやすいことや,圧縮強度が比較的良 好な値であることから,静弾性係数の低下は床版コンク リートの経年劣化によるものと推察する.

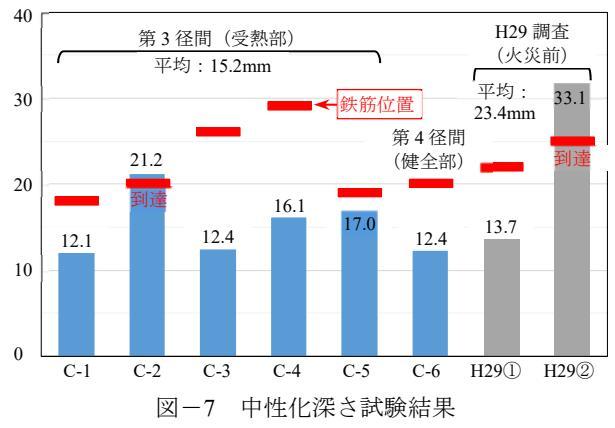
d [mm]

次に,図-7 に中性化深さ試験結果を示す.受熱部の 中性化深さの平均は15.2mm であり,火災前のH29 年度 に実施した調査の平均は23.4mm であった.受熱部の中 性化深さは火災前と比較して小さく,受熱の影響による 中性化深さの増加は小さいものと考えられる.
