# 落石防護柵支柱の根入れ深さを変化させた場合における静的耐荷性状

Static load-carrying capacity of steel posts for rockfall protection wall varying anchoring depths

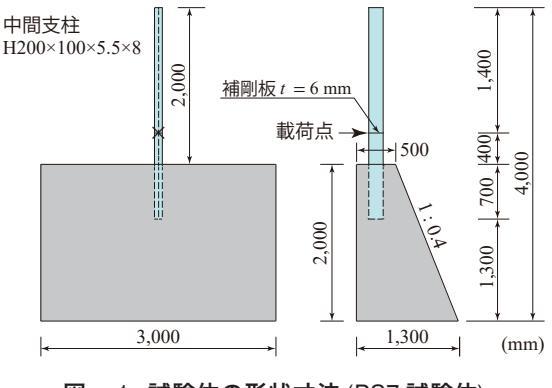
図-1 試験体の形状寸法 (PS7 試験体)

図-1には、本研究で対象とした試験体の形状寸法の一例として、支柱の根入れ深さが700mmの場合について示している.試験体は高さ2m,幅3mの実規模擁壁模型に対して、根入れ深さを700,500,300mm(以後それぞれ、PS7,PS5,PS3試験体)に変化させた3体である.擁壁の天端幅は500mm,道路側の勾配は1:0.4となっており、支柱は擁壁天端の中央部に埋設させている.また、支柱の荷重作用点におけるウェブには、フランジの局部座屈を防止するために厚さ6mmの補剛材を溶接している.なお、本研究では、支柱定着部に曲げとせん断が連成して作用させるために、荷重載荷位置を擁壁天端から0.4mの高さとした.

擁壁に用いたコンクリートの圧縮強度  $f'_c$ は、材料試験 結果より  $f'_c = 28$  MPa である.また、支柱に用いた H 形 鋼 (H200×100×5.5×8)の降伏強度は、ミルシートより  $f_y = 316$  MPa、公称断面係数  $Z_x$  および塑性断面係数  $Z_{px}$  は それぞれ  $Z_x = 181 \times 10^3$  mm<sup>3</sup>、 $Z_{px} = 205 \times 10^3$  mm<sup>3</sup> である. 2.2 実験方法および計測項目

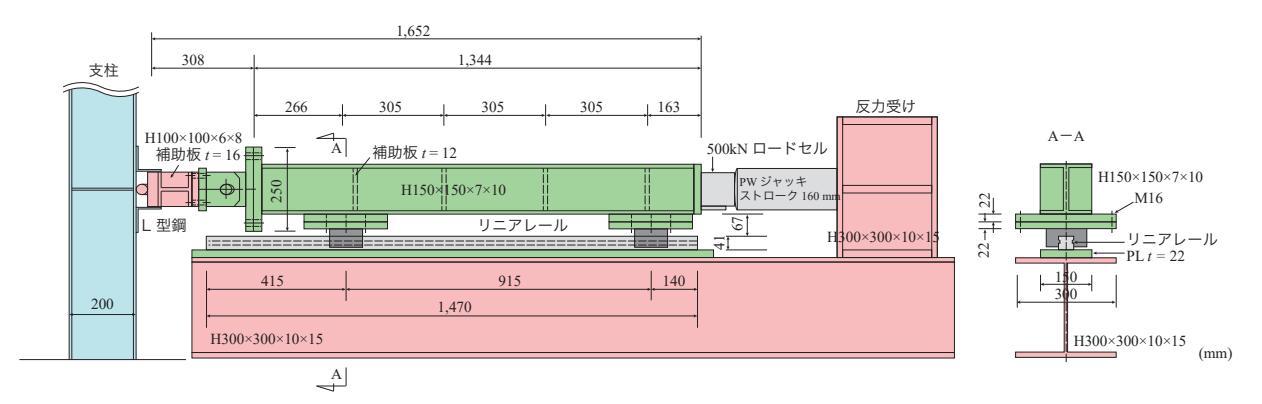
図-2 載荷装置の概要図

図-2には、静荷重載荷治具の概要図を示している.実験では、支柱が弱軸方向に変形した場合においても載荷方向を一定に保持するために、H形鋼(H150×150×7×10)からなる載荷治具をリニアウェイレール上に固定し、油圧ジャッキを用いて押し込む形で載荷した.載荷荷重はロードセルを用いて測定した.なお、荷重は支柱の変形に追随して載荷できるように、載荷治具の先端部にスイベルを設置し、鉛直方向に約6°、水平方向に約2°まで回転を許容するようにした.支柱への載荷部には径30 mmの鋼棒を設置し、線荷重載荷状態を再現した.また、支柱には、その変形によって載荷位置が上下にずれることを抑制するために、75 mmのL型鋼を上下に溶接固定している.写 真-1には実際の載荷状況を示している.

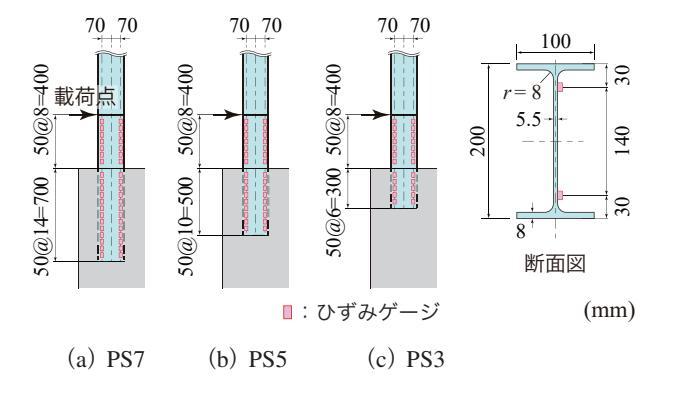
図-3には、各試験体におけるひずみゲージの貼付位置 を示している。ひずみゲージは、支柱とコンクリート間の 付着挙動への影響を極力小さくするためにウェブ中心から 両フランジに向かって 70 mm 離れた点に、支柱軸方向に は 50 mm 間隔を基本として貼付することとした。

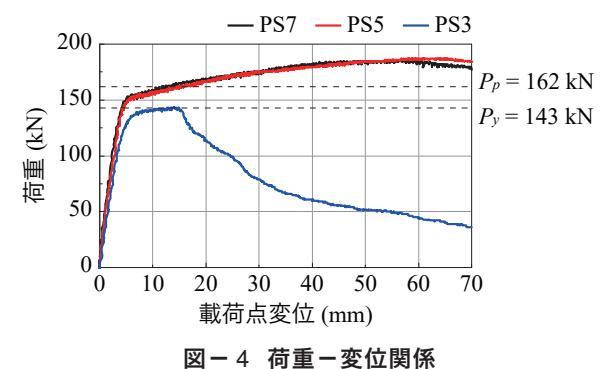
図-4には、各試験体に関する荷重 $P_s$  – 載荷点変位 $\delta_s$ 関係を、表-1には図-4より得られた曲線を基に各応答値を整理して示している.また、図-4には、梁理論に基づいた降伏荷重 $P_v$ 、全塑性荷重 $P_p$ も合わせて明記している.

図より,根入れ深さが700 mmのPS7 試験体の結果に着 目すると,荷重が132 kN程度で剛性勾配が徐々に変化し, 変位が56 mm程度で最大荷重に到達後,徐々に荷重が低 下していることが分かる.また,根入れ深さが500 mmの PS5 試験体に着目すると,PS7 試験体とほぼ類似の荷重-

変位関係を示していることが分かる.  $\mathbf{表}-1$ に示す両試験 体の降伏および最大荷重は、ともに 135 kN 程度, 185 kN 程度となっていることからも確認できる. これは、後述の 軸方向ひずみ分布や実験終了後の試験体の損傷状況からも 分かるように、支柱基部において塑性ヒンジが形成されて おり、いずれの場合も必要な根入れ深さが確保されている ことから、耐荷性状に大きな差異が生じなかったものと推 察される. さらに、図中に示した梁理論に基づく降伏およ び塑性荷重と比較すると、剛性勾配が変化する荷重レベル は降伏荷重  $P_{y}$ よりも若干小さいものの、最大荷重は全塑 性荷重  $P_{p}$ よりも若干小さいものの、最大荷重は全塑 性荷重  $P_{p}$ よりも若干小さいものの、最大荷重は全塑

一方,根入れ深さが 300 mm の PS3 試験体を見ると,理 論降伏荷重 Py と同程度まで荷重が増大するものの,最大荷 重到達後は,後述するように擁壁躯体のひび割れ進展によ り荷重が急激に低下しコンクリートの剥離によって終局に 至っている.また,最大荷重が他の2試験体とは異なり, 塑性荷重レベルまで到達していないことから,基部近傍は

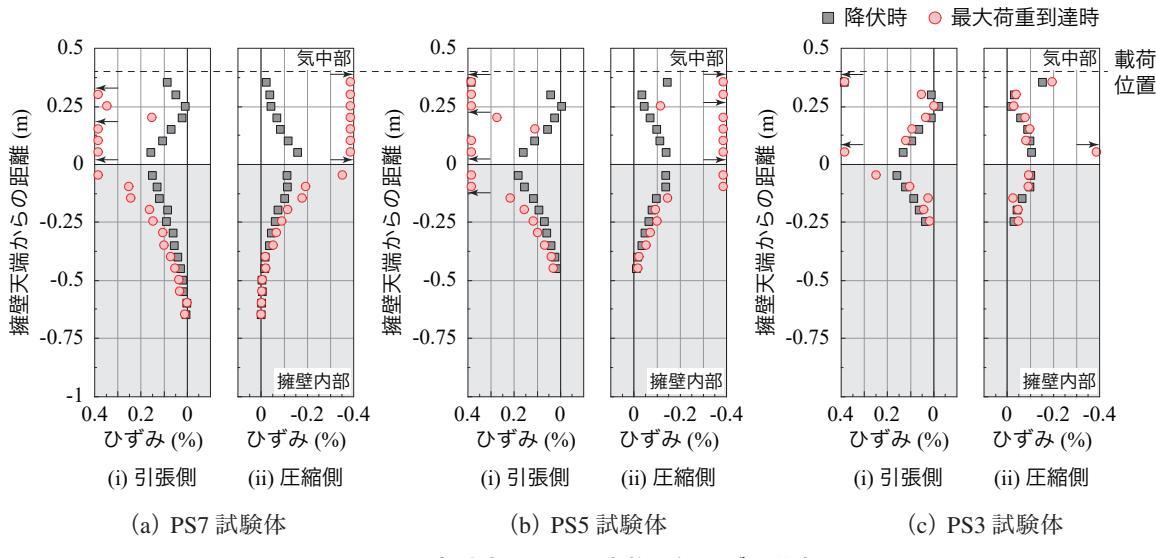
図-5 各時点における支柱の縁ひずみ分布

図-5には、荷重-載荷点変位曲線から評価した降伏時 と最大荷重到達(表-1)時における支柱上下縁の軸方向ひ ずみ分布を、各試験体で比較して示している. なお、各断 面における縁ひずみは、ひずみゲージ出力と断面内の平面 保持仮定の下に算定評価している.

図より,PS7 試験体に関するひずみ分布に着目すると, 降伏時には載荷側の引張側フランジにおける載荷点近傍を 除き,引張側と圧縮側はともに載荷点から基部に向かって ほぼ線形的に増加傾向を示していることが分かる.また, 擁壁内部を見ると,引張側フランジでは天端から深さ0.65 m近傍で零ひずみまで減少していることが分かる. 圧縮側 フランジでは,零ひずみまで減少する領域は引張側より若 干浅く,深さ0.5 m程度となっている.最大荷重到達時の ひずみ分布を見ると,擁壁内部のひずみ分布は降伏時にお けるひずみ分布と類似しているものの,その値は大きい. また,気中部においても全域に渡って,0.4%を超過してい ることより,後述するように塑性ヒンジの形成とともに局 部座屈やウェブの面外変形が生じていることが推察される.

次に PS5 試験体のひずみ分布に着目すると,降伏時および最大荷重時のいずれにおいても PS7 試験体と類似した分布性状を示している.なお,擁壁内部のひずみ分布は, PS7 と比較して支柱の根入れ深さが小さいことより,引張 側フランジにおいて零ひずみを示す深さが若干浅くなっている.ただし,最大荷重到達時には基部近傍に PS7 試験体 と同様に塑性ヒンジが形成されていることが推察される.

PS3 試験体のひずみ分布を見ると,他の試験体とは異なり,降伏時と最大荷重到達時が非常に類似した分布性状となっていることがわかる.最大荷重到達時には基部近傍で局所的に大きなひずみ値を示しているものの,その他の領域は0.2%以下となっている.天端からの深さ0.25 mのひ

ずみ値を他の2試験体と比較するとその値は小さい. これ は、PS3 試験体の場合には、最大荷重が他の試験体よりも 40 kN 程度小さいことや最大荷重到達後に急激に荷重が低 下していることより、支柱の根入れ深さが不足しているこ とも一つの要因であるものと推察される. すなわち、PS3 試験体の場合には、支柱全体としては損傷が軽微であり、 根入れ深さが不足していることから、かぶりコンクリート の剥離によって終局に至ったものと判断される.

以上より,静荷重載荷時における支柱の必要根入れ深さ は,曲げとせん断が連成する場合において,約500mm程 度であることが実験的に明らかになった.

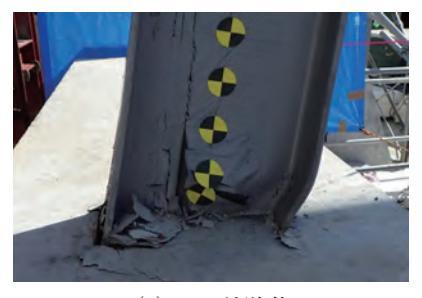
(a) PS7 試験体

(a), (b) 図に示す PS7, PS5 試験体に着目すると, 基部 近傍の圧縮側でフランジに局部座屈が発生するとともに, ウェブにも面外変形が確認されることから,支柱は載荷方 向とともに弱軸方向にも変形していることが分かる.ま た,両者ともに引張側フランジとコンクリート表面に隙間 が確認でき,ウェブ近傍ではコンクリートの剥離が生じて いる.ただし,剥離領域は表面のみと小さく,このような 変形状況は前述のひずみ分布とも対応しているものと判断 される.

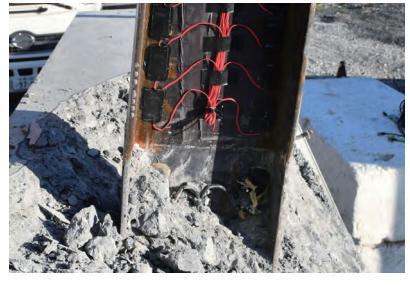
(c) PS3 試験体

一方,(c)の PS3 試験体の場合は,他の試験体と異なり 基部近傍に局部座屈の発生は見られず,かぶりコンクリー トが大きく損傷,剥離したことで終局に至ったことが分か る.これは,荷重に対して根入れ深さが浅いことから,無 筋コンクリート擁壁に押抜きせん断破壊が生じたことを示 唆している.

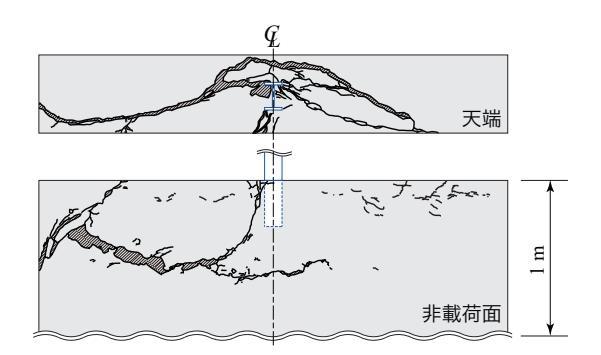
図-6 PS3 試験体に関するひび割れ進展状況

図-6には、PS3 試験体における擁壁のひび割れ進展状況を、写真-3には、実験終了後においてひび割れが完全 に開口し、剥離したコンクリート片を取り除いた損傷状況 を示している.図-6より、擁壁天端部を見ると、引張側 フランジ近傍から非載荷面方向に30°程度の角度で進展 する斜めひび割れが確認できる.また、圧縮側フランジ近 傍非載荷側には数本の縦に延びる曲げひび割れの開口も確 認できる.なお、便覧<sup>1</sup>では支柱のせん断破壊面は、圧縮

側フランジ端部より 45°の角度で道路側に向けて形成され るものと仮定しているが,本実験では圧縮側フランジ端部 から進展するひび割れは確認できない.

**写真-3**より,押抜きせん断破壊領域を見ると,**図-6**で示したひび割れ進展領域はいずれも完全にブロック化し, 実験終了時には完全に剥離の状況に至っていることが分かる.
