# 局所洗堀による橋脚沈下の基礎的水理実験

Hydraulic experiment on pier subsidence by local scouring

北見工業大学 工学部	○学生員	稲垣颯栞(Soushi Inagaki)
北見工業大学 社会環境系	正会員	渡邊康玄(Yasuharu Watanabe)

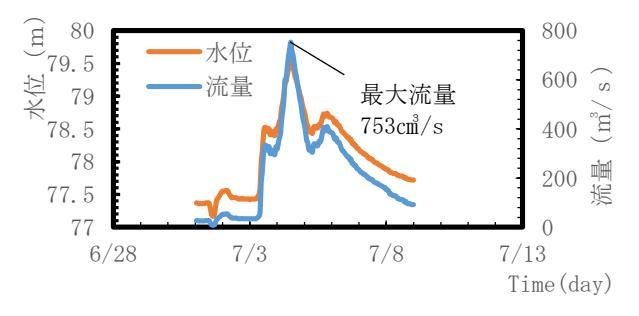
図-1 はその際の流量と水位を表したグラフである<sup>2)</sup>.こ の出水は計画流量と比べて小さな出水であったが,湧別 川のいわね大橋がフーチング下部の河床洗堀による沈下 で橋桁が折れ曲がり,橋脚が破損するという被害を受け た.いわね大橋では1980年以降河床低下が多少観測され ていたが1991年以降は局所的なものを除いて観測され ていない.

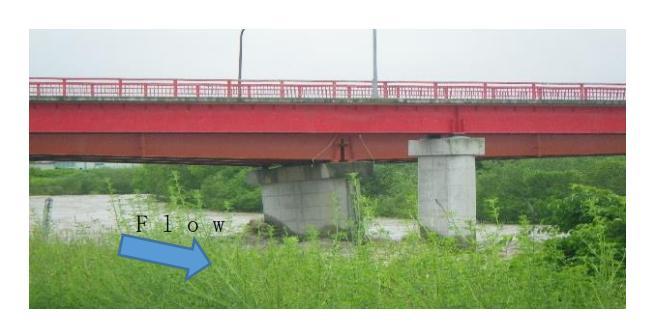
写真-1 被災したいわね大橋の橋脚(北海道オホーツ ク総合振興局網走開発建設部提供)

2018年7月出水時に北海道開発局網走開発建設部が雨 量の増加に伴って道路異常時パトロールしており,7月4 日午前7時15分の時点では異常が見られなかったが,8 時45分には橋脚の沈下と上部工の損傷が住民から警察 への通報によって確認された<sup>3)</sup>. 写真-1は被災後の橋脚 の写真である.

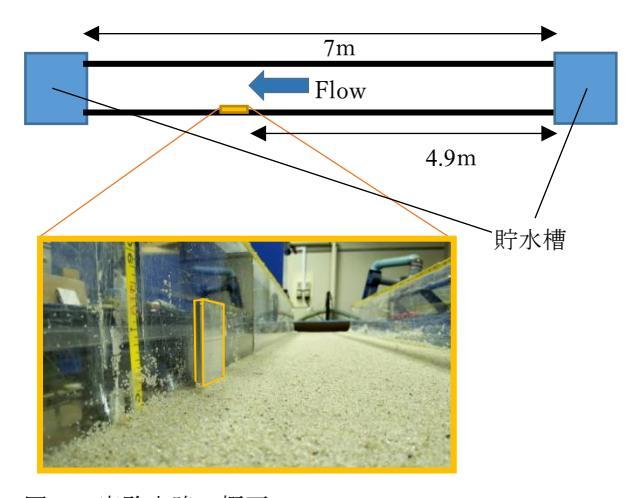
図-2 実験水路の概要

実験では長さ7m,幅40cm,高さ30cmの直線可傾斜 水路を使用し、水路の底に約10cmの厚さで後述する粒 径の珪砂を敷いて移動床とした.橋脚の模型は図-2のよ うに上流端から4.9mのところに配置し、観察しやすい ように水路の左岸側の側面にフーチングの側壁が添うよ うに設置した.このため、左右岸方向の流れが側壁の影 響を強く受ける条件となっており、この影響を含んだ実 験となっている.

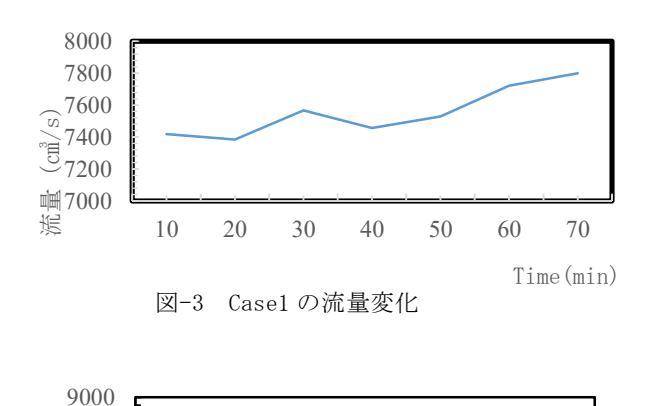
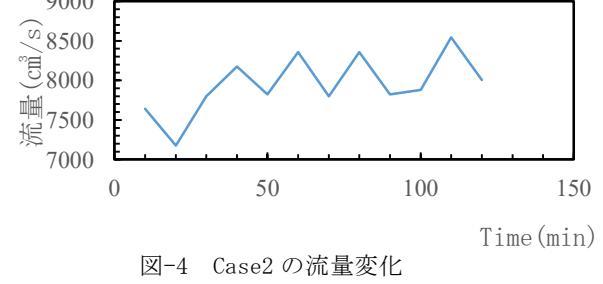
給水を開始し、水が橋脚の上流端に触れた時点を通水 開始とし、10分ごとに流量を記録するとともに、水路側 壁を通して橋脚周辺の洗堀状況を動画撮影を行った.各 ケースの流量観測結果を図-3,4にそれぞれ示す.なお、 Case3は約30秒で橋脚が倒れたので流量は測定していな いが Case2とほぼ同じ流量である.

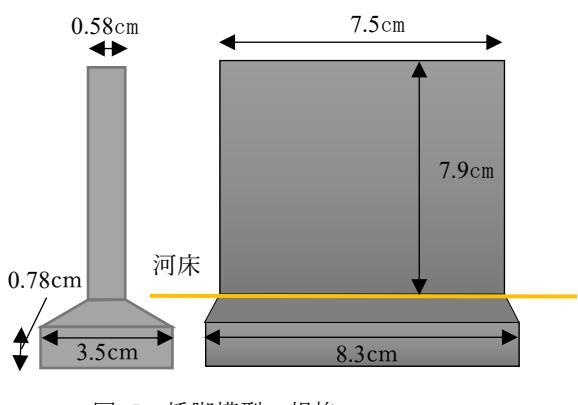
図-5 橋脚模型の規格

具体的には水路幅や水深,河床材料の粒径を現地の縮尺 1/120 とするとともに,2018 年 7 月出水時の遠軽観測 所でのピーク流量時における無次元掃流力になるように 初期河床勾配を 1/200 とした.実験に用いた河床砂の平 均粒径は 0.7mm である.図-5 にいわね大橋の橋脚模型の 大きさを示す.この条件の実験を Case1 として,勾配を 1/400 としてそれ以外の条件を Case1 と同じとしたもの を Case2,模型の橋脚部分を大きくし,水理量などを Case2 と同じにしたものを Case3 として計 3 種類の実験 を行った.実験の水理条件を表-1,2 に示す.

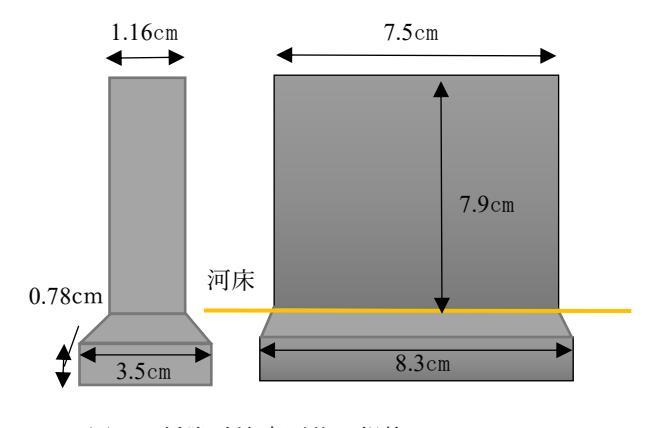
図-6 橋脚寸法変更後の規格

いわね大橋の被災直後の状況を撮影した写真-3 を見 ると、橋脚の上流側に樹木が集積いることが分かる.こ のことから集積した樹木によって橋脚の幅が増大したよ うな状態となったため局所洗堀が進行し、橋脚の沈下に 至ったと推測される.このことから、Case3として模型の 橋脚を横断方向に2倍にして行うこととした.

なお,橋脚の横断方向の長さ以外の橋脚とフーチング の寸法は,変更していない.

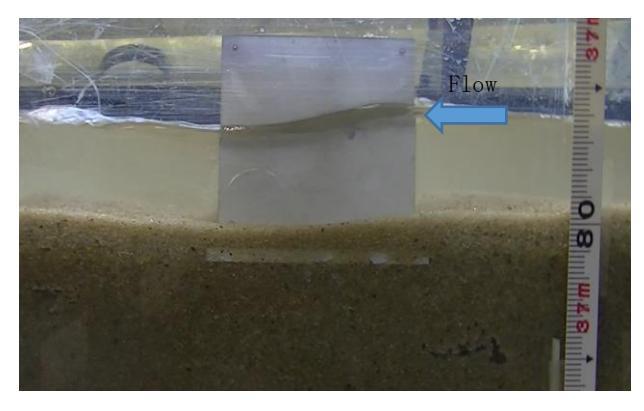
写真-2 Caselの橋脚模型の様子

写真-2 は通水してからの橋脚模型とその付近の河床 の写真で、水は右から左に流れている.いずれのケース でも常流ではあるものの流れが限界流に近いため反砂堆 が形成された.

Case1 では橋脚の上流端が通水開始から洗堀され始め たが、河床波の峰が通過するたびに埋め戻しが生じてい るため、総じてあまり変化がなかった.ただし、橋脚があ る部分ではフーチングまで到達してはいないが洗堀が多 少確認された.

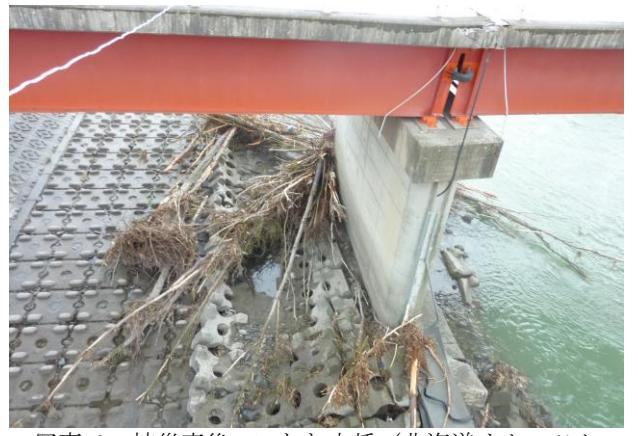
写真-3 被災直後のいわね大橋(北海道オホーツク 総合振興局網走開発建設部提供)

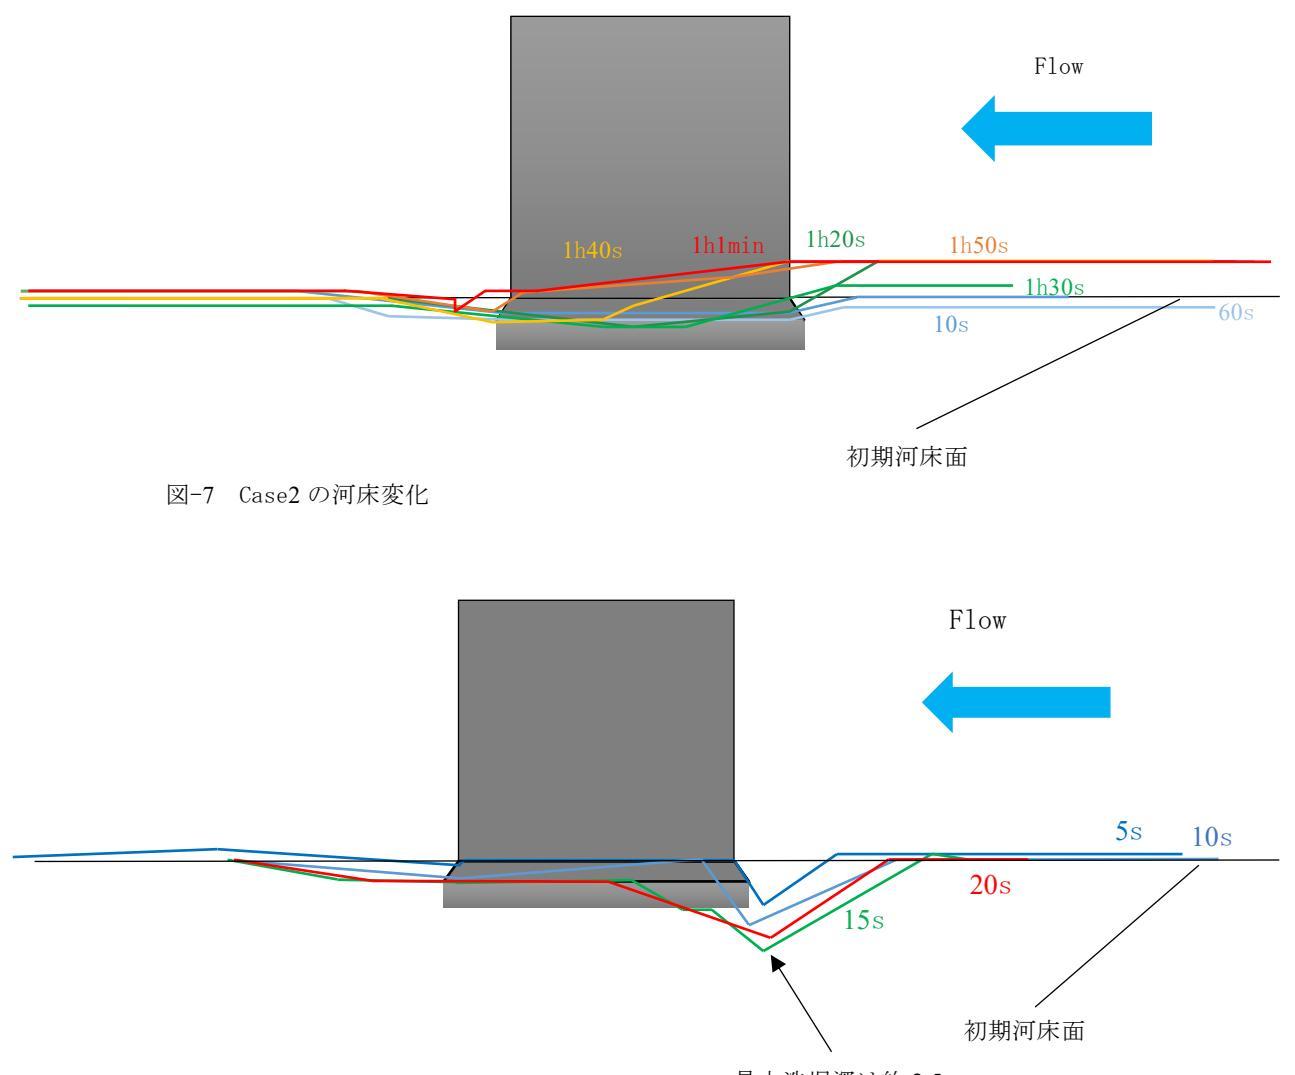
図-8 Case3の河床変化

最大洗堀深は約 2.5cm

図-8 は通水してから橋脚が傾斜・沈下するまでの河床 変化を表したものである.

通水開始直後から洗堀が開始し,5 秒後にはフーチン グまで到達した.さらに 10 秒後にはフーチング下端より も深くなり,下流側に進行している.そして 15 秒,20 秒 と経過すると洗堀深はあまり深くへは進行はしなくなり フーチング下端の河床を洗堀し始め,洗堀がフーチング の約半分に達した約 30 秒後に右岸側に倒れる結果とな った.

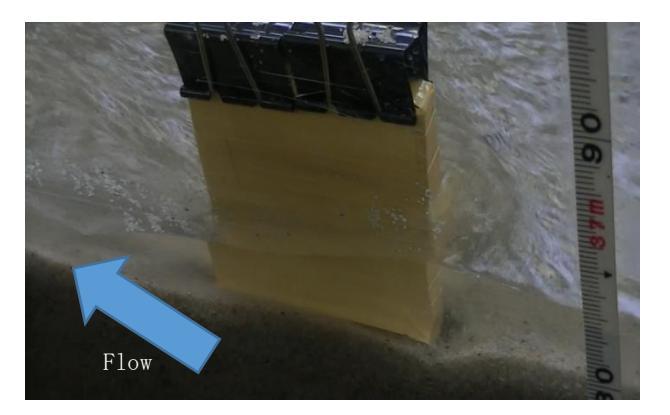
写真-4 通水開始直後の橋脚の様子

さらに、通水直後の状況を映した写真-4と通水から7秒 後で洗堀がフーチング下端に到達した時の状況を映した 写真-5とを見比べてみると、フーチングに到達してから 洗堀の幅が横断方向に大きくなっていることがわかる. また、その後の洗堀がフーチング到達前と比べて遅くな っている.これは、より広い範囲が.洗堀を受けることに なるため、洗堀に時間をより多く要するためと考えられ る.

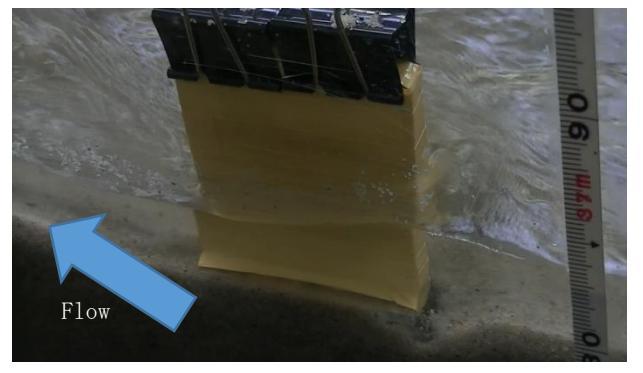
写真-5 洗堀がフーチング下端に到達した際の橋脚 の様子(通水から約7秒後)
