# ソーラーパネル架台の凍上被害発生メカニズムの解明

Elucidation of the Mechanism of Frost Heaving Damage to Solar Panel Mounts

北見工業大学大学院社会環境工学専攻 ○学生員 本田佳広 (Yoshihiro Honda) 北見工業大学工学部社会環境系 正 員 中村 大 (Dai Nakamura)

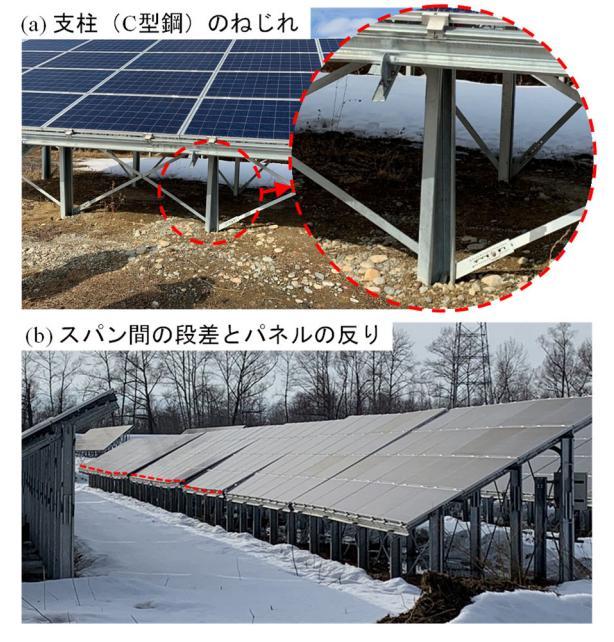
近年、温室効果ガスの排出量ゼロを目指す「脱炭素化」 が世界的な潮流となっており、我が国も化石燃料から再 生可能エネルギーへの転換を迫られている。我が国にお ける太陽光発電の導入は、2012年に制定された固定価 格買取制度(FIT)開始後に急拡大した。この流れを受 け,広大な土地を有する北海道においても,山間部や遊 休農地などにおいて、大小様々な規模の太陽光発電施設 が積極的に建設されている。しかしながら、凍上現象に よる様々な被害が散見されるようになってきた。図-1 は北海道東部で発生したソーラーパネル架台の凍上被害 の例である。図から、ソーラーパネルを支える支柱(C 形鋼)が大きくねじれている様子(図-1(a))や,スパ ン間で段差が生じて、パネルが反り上がっている様子 (図-1(b))が確認できる。架台が変形し続けるとパネ ルの傾きや破損、倒壊へと繋がる恐れもあることから発 生メカニズムの解明が急務である。特に、図-1(a)に示 した支柱のねじれについては、筆者が調べた限り、これ までに報告された被災事例は確認できなかった。

図-1 ソーラーパネル架台の凍上被害

被害が確認された北海道東部の太陽光発電施設は 2017年1月に工事が終了し,種々の検査を受けた後に, 同年3月から発電が開始された。しかしながら,同年4 月,融雪時期に支柱(C形鋼)のねじれが確認された。 支柱の回転は軽微なものも含めて,施設全体の7~8割 程度に上る。架台が積雪荷重や風等の外力に対して十分 な強度を有していることから,この原因は凍上現象と推 測される。なお,当該箇所の地盤は非常に軟弱で支持力 不足のため,ソイルコラム(直径0.4 m,深さ2.0 m)で 改良が行われている。

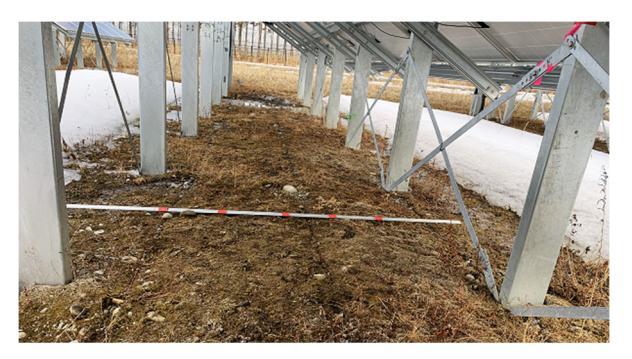
図-2 は 2019 年 3 月に撮影した現地の様子である。パ ネルとパネルの間(以下,パネル外)には積雪が見られ るが,パネル直下(以下,パネル内)では地表面が露出 した状態であることがわかる。また,中心部分は幾分盛 り上がっていた。このことから,パネル内の地盤は寒気 の影響を直接受けて凍結線が地中深くまで進行し,大き く凍上していると考えられる。一方,積雪のあるパネル 外の地盤は,雪の断熱効果の影響で,寒気の影響を受け ていないと推測される。積雪が 20 cm に達すると凍結線 (0 ℃線)が進行しなくなること<sup>1)</sup>を踏まえると,パネ ル外の地盤の凍上は軽微であったと考えられる。

図-2 2019年3月における現地の様子

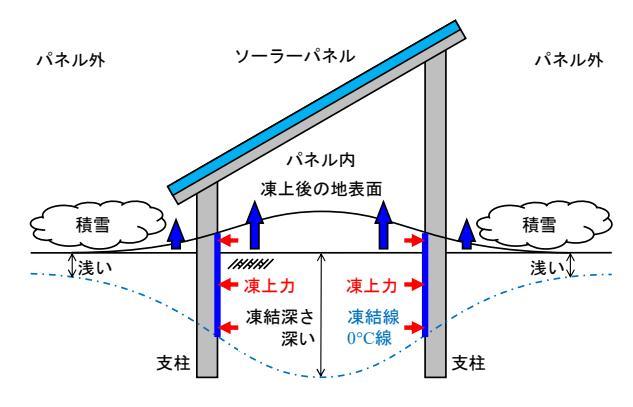
上述の調査結果を踏まえて、本研究では凍上による支 柱のねじれ発生メカニズムについて、図-3 に示すよう な仮説を立てた。凍結深さはパネル内で深く、パネル外 で浅くなるため、パネル内の凍上量は大きく、パネル外 の凍上量は小さくなる。この凍上量の差異に起因して支 柱に水平方向の凍上力が作用し支柱がねじれるものと考 えられる。

図-3 現地調査をもとに立てた凍上による支柱の ねじれ発生メカニズムの仮説

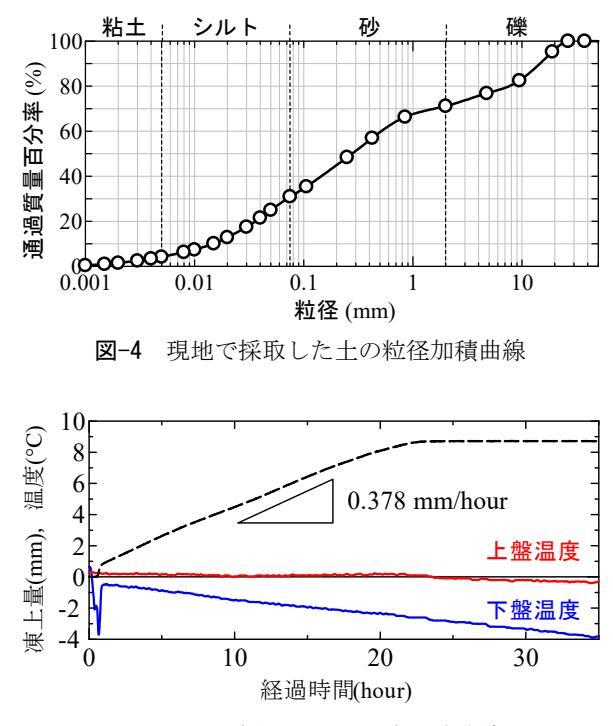
図-5 は地盤工学会基準「凍上性判定のための土の凍

上試験方法(JGS 0172-2009)」に準じて実施した凍上 試験結果である。凍上速度は 0.378 mm/h であり、「凍 上性が高い」と判定される 0.3 mm/h を超えている。こ の試験結果は、シルトの凍上性が最も高くなることを解 説した Casagrande の研究成果(例えば、社団法人地盤工 学会北海道支部発行の寒冷地地盤工学の解説<sup>2)</sup>等)とも 良い一致を示している。

図-5 現地で採取した土の凍上試験結果

以上の試験結果から,現地で採取した土が凍上性を有 していることがわかった。また,現地調査で河川が近く, 地下水位が高いことも確認されていることからも,当該 箇所の支柱のねじれは,凍上が主な原因であると考える ことが妥当だと言える。

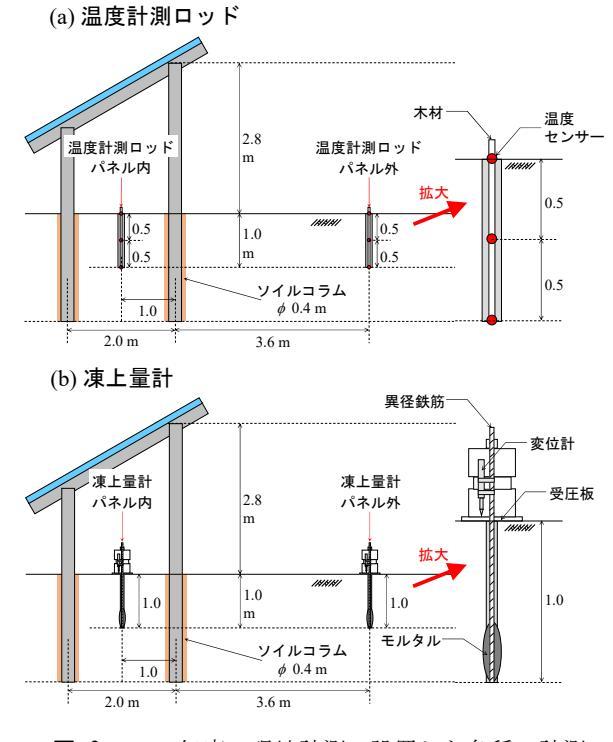
図-6 は 2019 年度の現地計測で設置した各種の計測機 器を模式的に示したものである。温度計測ロッドは木材 に温度センサーを固定して作製しており,センサーは地 表面を起点として 0.5 m間隔で深さ1mまで配置した。 凍上量計は下端をモルタルで固定した異径鉄筋に変位計 を取り付け,地表面の変位に伴う受圧板の上下動を計測 するものである。土中温度,凍上量はいずれも,ソーラ ーパネル内外の中央付近に配置し,毎時自動計測した。

図-6 2019 年度の現地計測で設置した各種の計測
機器の配置図

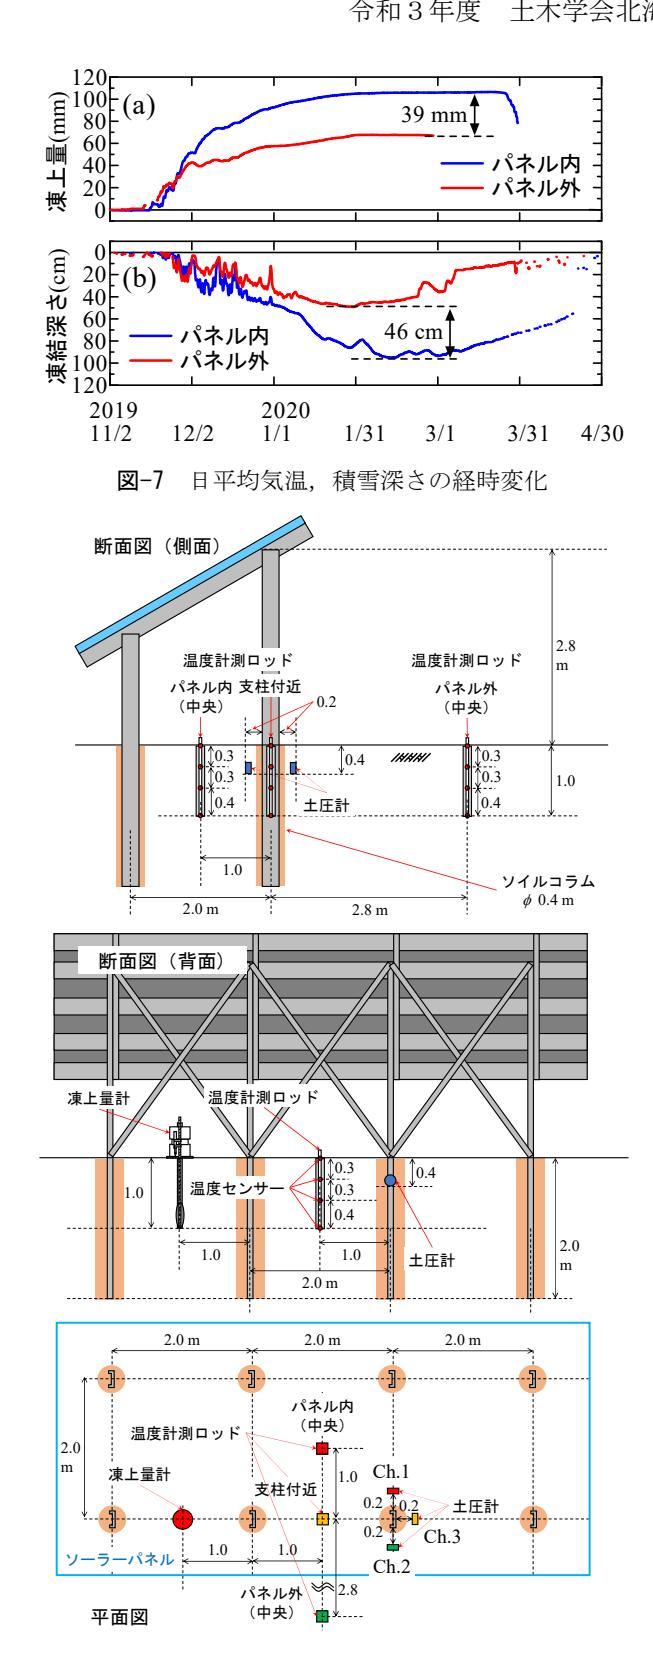
図-9 は 2020 年度の現地計測で設置した各種の計測機 器の配置を模式的に示したものである。現地計測では支 柱(C 形鋼)およびソイルコラム(直径 0.4 m)に作用 する凍上力と支柱近傍の地盤の凍上量,パネル内外の土 中温度を計測することに取り組んだ。土圧計(直径 0.1

m) は支柱から 0.2 m 離れた箇所を開削して, 深さ 0.4 m の位置に埋設した。一般的に, 土圧計は受圧面を上にし て水平に設置されるが, ここでは受圧面が鉛直となるよ うに設置している。なお, 水平方向の凍上力がどの方向 から作用するのか明らかにするため, 支柱を囲うように 複数の土圧計を埋設している。凍上量計, 温度計測ロッ ドについては前年度と同様のものを用いているが, 温度 計測ロッドのセンサーは地表面を起点として深さ 0.3 m,

図-9 2020 年度の現地計測で設置した各種の計測
機器の配置図

0.6 m, 1.0 m に配置した。土圧,土中温度,凍上量は毎時自動計測した。

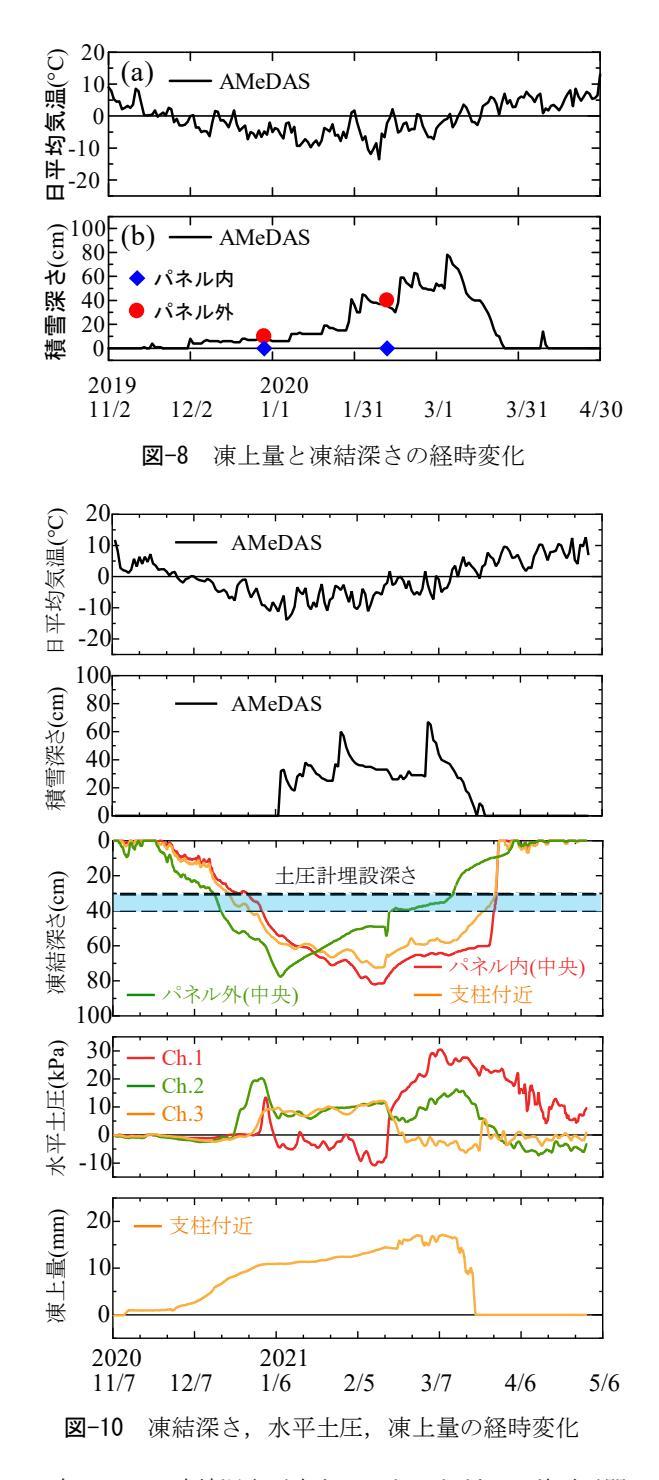
図-10 は凍結深さと水平土圧,凍上量の経時変化である。なお、図中には AMeDAS の日平均気温と積雪深さも示した。降雪の開始が 2021 年 1 月 7 日と遅かったこともあり、2021 年 1 月中旬頃までパネル外の方が、パネ

ル内に比べて凍結深さが大きかった。ただし,積雪が開始した1月7日以降,パネル外の凍結深さは小さくなり, パネル内の凍結深さが逆転して大きくなっていることが わかる。水平土圧については,凍結深さが土圧計の埋設 深さに達するタイミングで計測されており,現地におい て支柱に水平方向の凍上力が作用していることが確認で きた。さらに,水平方向の凍上力は融解が始まった2月 中旬頃から再度上昇し,凍上量が最大となる3月7日頃 にパネル内に設置した土圧計(Ch.1)が最大値を示した。

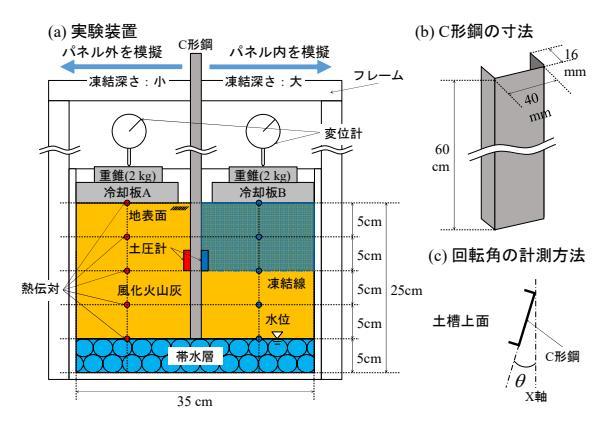
図-11 は模型実験で使用した装置,支柱(C 形鋼)の 寸法とその回転角の計測方法を模式的に表したものであ

図-11 実験装置,C形鋼の寸法,回転角の計測方法

る。アクリル製の透明な土槽に凍上性の高い風化火山灰 を入れ、支柱を設置しながら高さ 20 cm になるまで締め 固めた。土試料は含水比 w=80%に調整している。なお、 土試料は現地で採取したものではなく、模型実験用によ り凍上性の高いものを用意した。凍結は地表面に設置し た冷却板で行い, 支柱の左右で凍結深さに差を生じさせ, パネル内外で生じる不均一な凍上現象を再現した。支柱 には現地と同様にC形鋼を用いており、模型実験の縮尺 に合わせて厚さを 0.4 mm とした。また,支柱は上部で フレームに固定している。実験中は地表面の凍上量を変 位計で、土中温度を熱電対で、支柱に作用する水平方向 の凍上力を土圧計(直径 3 cm)で計測し,支柱の挙動 をカメラでインターバル撮影した。なお、土圧計は受圧 面が鉛直となるように、C 形鋼に固定した。さらに、図 -11(c)のように、土槽を上面から見て、X軸からのC形 鋼の傾きを回転角θとして読み取った。実験装置や土試 料の詳細については、中村ら3を参照されたい。

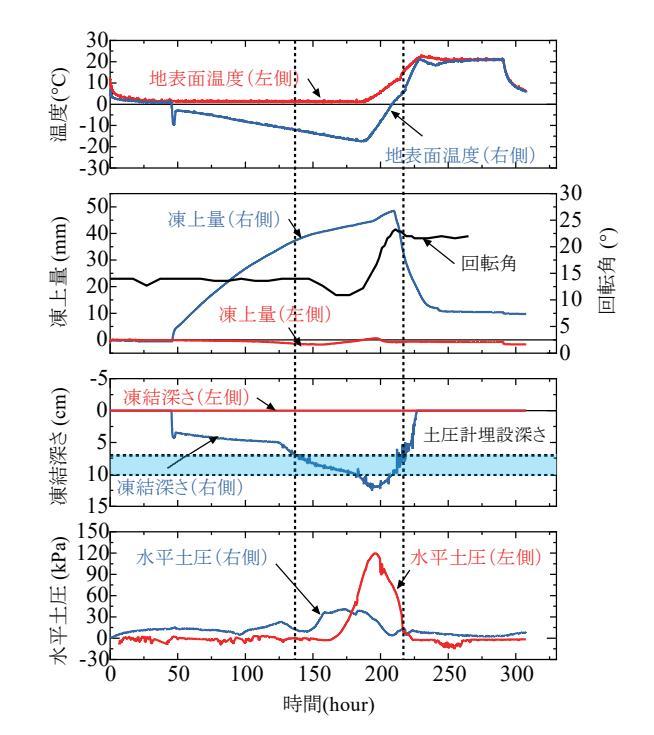
図-12 は地表面温度,凍上量,C 形鋼の回転角,凍結 深さ,水平土圧の経時変化である。図-13 は実験後の様 子であり,C 形鋼が大きく回転して座屈していることが 確認できる。図-12 から,パネル内を模擬した土槽右側 では地表面温度が低下するに従って,凍上量が増加して いることがわかる。一方で,パネル外を模擬した左側で は凍上量が小さく,パネル内外の大きな凍上量の差異を 再現できていることがわかる。C 形鋼の回転角は地表面 が融解し始め,凍上量が最大となる辺りで,最も大きく なっていることが確認できる。

水平土圧については、凍結深さが土圧計埋設深さに近 づくと、土槽右側の土圧計が徐々に増加していくが、C 形鋼の回転が始まると徐々に減少していることがわかる。 一方で、土槽左側の土圧計は支柱の回転と同じタイミン グで、水平土圧が急増していることがわかる。土槽左側 の水平土圧が最大値となるタイミングは、地表面が融解 し始め、凍上量が最大となる辺りと概ね同じであった。 以上のように、現地計測において計測された水平方向の 凍上力が、室内模型実験でも計測された。さらに、水平 方向の凍上力が最大値を示すタイミングは、当初想定し ていた厳寒期ではなく、融解期であることも明らかとな った。ただし、水平方向の凍上力が融解期に増大するメ カニズムについては明らかにできていない。

図-12 地表面温度,凍上量,C形鋼の回転角, 凍結深さ,水平土圧の経時変化

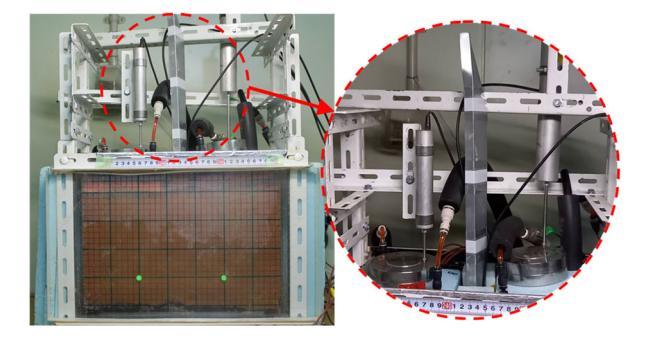
図-13 実験後の様子
