電磁誘導加熱を利用した鉄筋強制加熱によるコンクリート内部の 鉄筋腐食・空洞の検知に関する研究

中央大学 理工学部土木工学科 学生会員 〇宮口 往久 中央大学大学院 理工学研究科土木工学専攻 学生会員 堀江 宏明 五洋建設㈱ 技術研究所 主任 工修 正会員 谷口 修 中央大学 理工学部土木工学科教授 工博 正会員 大下 英吉

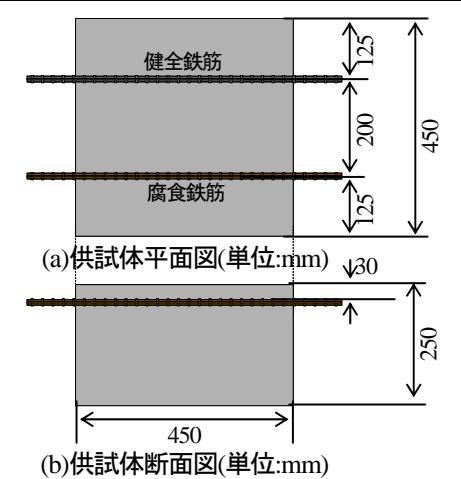
図-1 腐食鉄筋を配置した供試体

本実験に用いたコンクリート供試体は、図-1に示すように、450×450×250mmの供試体であり、ともにD16の健 全鉄筋および全面腐食鉄筋をかぶり厚さ30mmの位置に配置したものである。なお、コンクリートの配合は、表-1 に示す通りである。

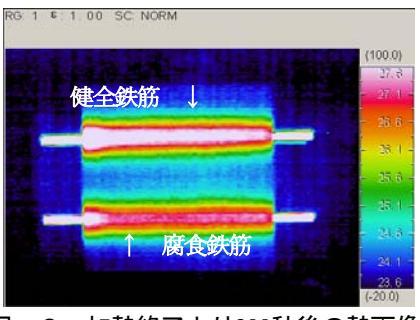
図-2 加熱終了より300秒後の熱画像

図-2は、加熱終了より300秒経過した時点での供試 体全体の熱画像である。全面腐食鉄筋直上のコンクリー ト表面温度は、健全鉄筋直上と比較すると低い温度であ ることがわかる。

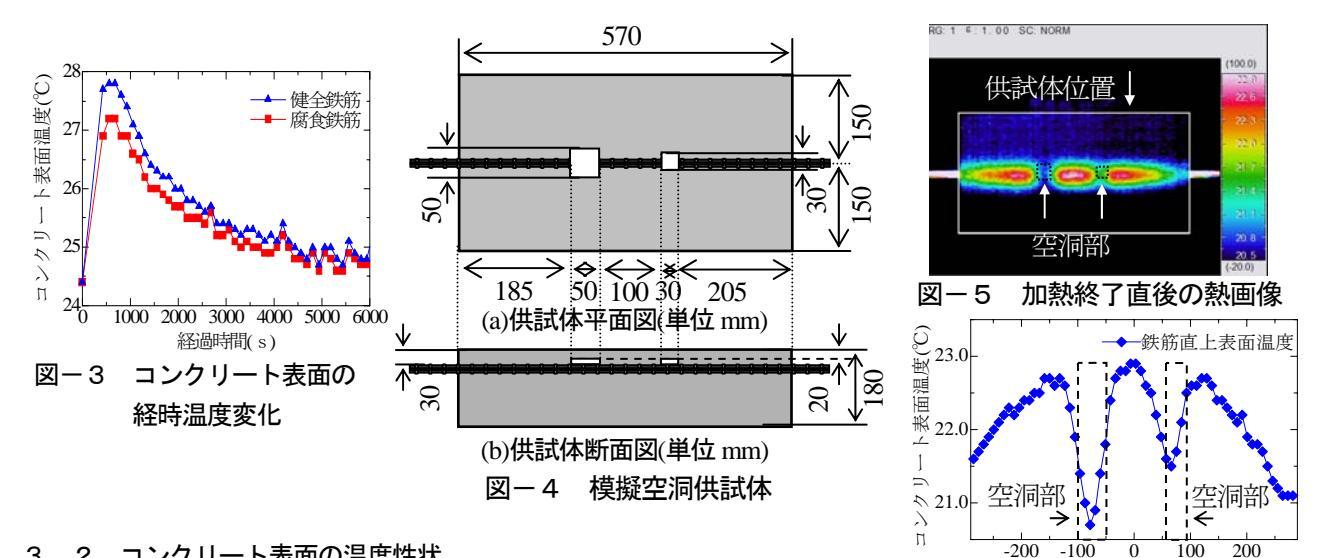
図-6 コンクリート表面温度分布

次に、図-3に供試体中心部の鉄筋直上のコンクリート 表面温度履歴を示す。全面腐食鉄筋のコンクリート表面温 度は健全鉄筋と比較すると最高温度が0.7℃低く、最高温 度からの温度低下割合が緩やかである。これは、鉄筋腐食 の有無によるコンクリートへの熱伝導に差異が生じたため である。

図-5は、加熱終了直後の供試体全体の熱画像である。 同図より、空洞の位置するコンクリート表面温度はその周 りの健全部と比較すると低くなっており、その位置および 大きさを確認することができる。

また、図-6に同時刻におけるコンクリート表面温度 分布を示す。同図より空洞が存在する部分のコンクリー ト表面温度は、他の部分よりも1℃以上温度が低くなっ ていることがわかる。また、温度が低い領域は、実際の 空洞の大きさに比べて若干ではあるが広がっている。こ れは、熱伝導が小さい空洞箇所が鉄筋直上に位置してお り、鉄筋に与えられた熱が同心円状に広がることから、 空洞にて遮断される熱伝導の影響が空洞部周辺にも及ぶ ためである。

本実験に用いたコンクリート供試体は、図-4に示すよ うに、570×300×180mmの供試体であり、かぶり厚さ30mm の位置に健全な鉄筋 D16 を水平方向に配筋したものである。 空気と似た熱的特性(大きな比熱、低い熱伝導率)を持つ発泡 スチロールを模擬空洞として用い、その寸法は50×50×10 mm および 30×30×10mm である。なお、加熱方法、測定 時間,測定間隔,測定距離,コンクリートの配合は2.1節 で述べた通りである。室温は20.5℃の一定条件で実施した。
