東日本旅客鉄道(株)	正会員	吉田	直人	東日本旅客鉄道(株)	正会員	後藤	貴士
東日本旅客鉄道(株)	正会員	谷口	望	東日本旅客鉄道(株)	正会員	柳沼	謙一

都市部の鉄道橋では,桁下空頭制限から,床版の更なる薄型化が求められている.そこで下路トラス橋に,底 鋼板を用いた SRC 合成床版(図.1)と直結軌道を用いて,従来の鉄道橋にはない薄型の床版構造を考案した.一方

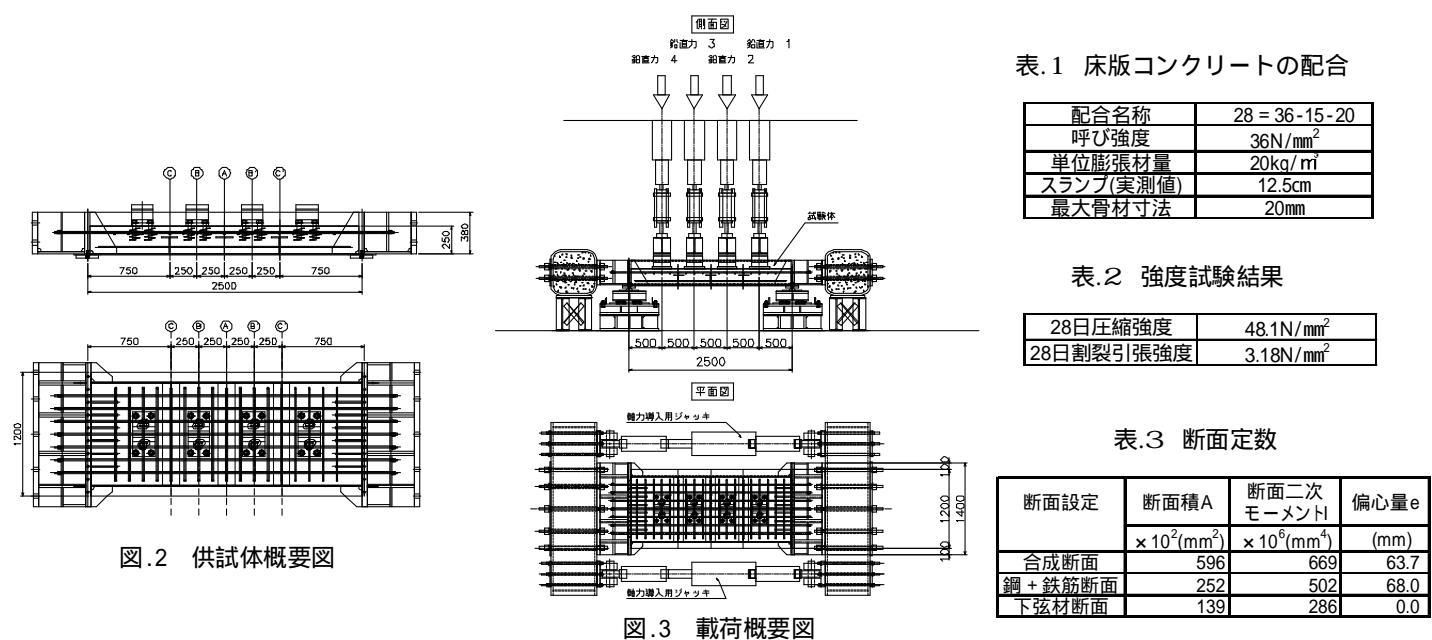
本検討では,SRC 合成床版と下弦材を模擬した供試体(図.2)を作成し,下弦材より入る軸力に対する挙動を確認 するため,軸力載荷試験を行った.また,軸力載荷と同時に列車通過を想定した鉛直静的載荷を行った(図.3). なお,鉛直載荷は,当社所有の実物大軌道試験装置を用いて行った.供試体は締結装置4箇所分(500 mmピッチ) を想定し,橋軸方向スパン2500 mmとした.床版厚は250 mm,床版幅を1000 mmとした.下弦材断面は,実物のト ラス橋梁²⁾の床版断面積との比率より決定した.横桁は締結装置間に500 mmピッチで配置し,CT型鋼を用いた. 床版コンクリートとの鉄筋比は1%程度である.床版コンクリートの配合および強度試験結果,供試体の断面定数 を表.1~3 に示す.

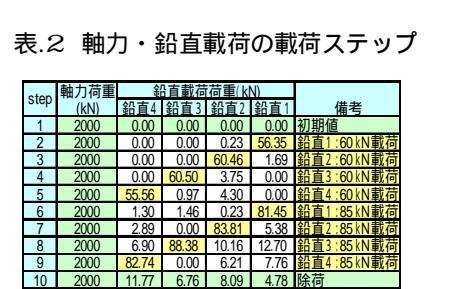
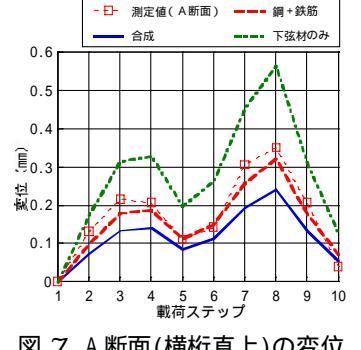
図.5 A 断面(横桁直上)の鉄筋ひずみ 図.6 B断面(横桁間)の鉄筋ひずみ

の床版上段の鉄筋ひずみと理論値を示す.初期剛性は合成(偏心考慮)に一致しているが,A断面ではひび割れが生 じた 700kN 以上になると理論値よりも大きなひずみが生じている.これはひび割れ部付近のテンションスティフ ニング効果および、ひび割れ部とその周辺の剛性急変による応力集中のためと考えられる.一方,B断面では700kN ~2000kNでは合成(偏心なし)に近い挙動となり,2000kN以上でも理論値と比較して大きなひずみは発生してい ないことがわかる.

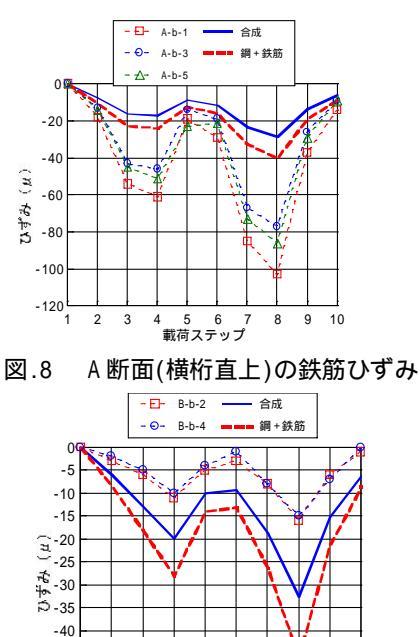
鉛直載荷は,軸力を2000kNに保ったまま行った.鉛直載荷は,鉛直アクチュエータを1本ずつ操作し,列車の 車輪が移動している様子を再現した.載荷手順・載荷荷重を表.2に示す.載荷荷重は,EA-17を想定し,85kN程 度となるよう設定した.図.7にはA断面の載荷ステップ毎の変位と理論値を示している.図.7から測定結果は, 鋼+鉄筋の剛性を考慮した理論値に似た傾向であることがわかる.図.8,図.9には,横桁直上と横桁間の床版上 段の鉄筋ひずみと理論値を示す.鉛直載荷においても,横桁直上の鉄筋ひずみが理論値よりも大きいことがわか る、一方で、横桁間の鉄筋ひずみについては、各理論値よりも小さいひずみが生じている、これは、軸力載荷試 験同様,ひび割れ部付近の鉄筋に応力が集中しているためと考えられる.
