X バンドレーダを用いた天竜川河口観測

正会員 武若 聡

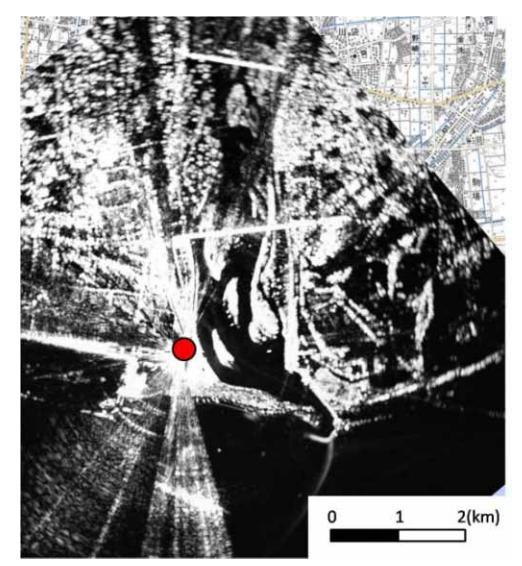
図-1 対象領域(静岡県,天竜川河口)

天竜川右岸河口の西遠浄化センターの屋上に X バ ンドレーダ(日本無線(株)JMA-3925-9)を設置し, レーダ観測を行った.対象領域及びレーダの設置場 所を図-1 に示す.

X バンドレーダはアンテナが回転しながらマイク 口波を海面に向かって照射し,その反射(エコー) を捉える.エコーは地表面だけでなく波峰から強く 発生することが経験的に知られおり,エコーデータ を画像表示することにより地形及び波浪場の状況を 知ることが出来る¹⁾.図中のの位置にレーダがあ る。

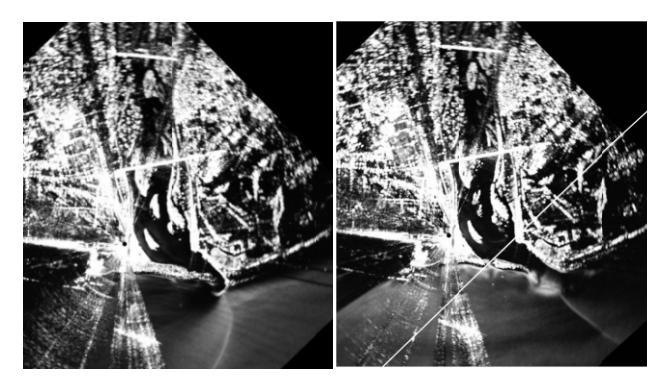
(a)(2007.6.923:00) (b)(2007.8.1018:00) 図-2 平均画像

図-2 に示す平均画像には,海岸における砕波,後 述する河口から伸びる筋状のパターン,河道の大ま かな形状,河口砂洲形状が確認される.レーダ設置 地点に隣接する建造物により電波が届かず,観測デ ータが得られない領域がある.

イベントは2007年台風4号による大雨によるもので あった.台風4号上陸前の平均画像を図-2(a)に, 台風4号通過後の画像を図-2(b)に示す.これらを 比較すると台風4号による大雨で中洲が河口側に移 動し変形していること,河口砂洲が削られ根元部分 においては断裂が生じていることが確認される.こ の変化を時系列で見るためにライン画像を作成した. このライン画像図-2(b)の平均画像上に示した河口 砂洲が断裂した部分を通る直線上の輝度分布を時間 方向に並べ,砂洲付近について切り出したものであ る(図-3).縦軸は砂洲断裂部付近500mを示してお り下から海,砂洲,河道部となっている.横軸は2007 年6月8日から2007年10月1日までを表示してい る.

平均画像の中には河口付近から沖合に伸びる白い 筋状のパターンが見られる場合があることが確認さ れた(図-2).このパターンには,雨天時など出水量 が比較的多いときに確認されることが多い,数時間

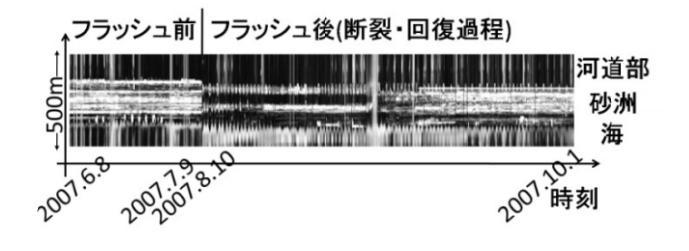
図-3 ライン画像

この画像から台風上陸前はほぼ一定の幅を持って いた砂洲が台風による出水により断裂し,その後時 間をかけて回復していく様子が確認される. (2)河川水フロントの挙動

平均画像及びそのライン画像から台風4号時の出 水による河口砂洲の断裂及びその回復過程が確認さ れた.また平均画像において河口から伸びる筋状の

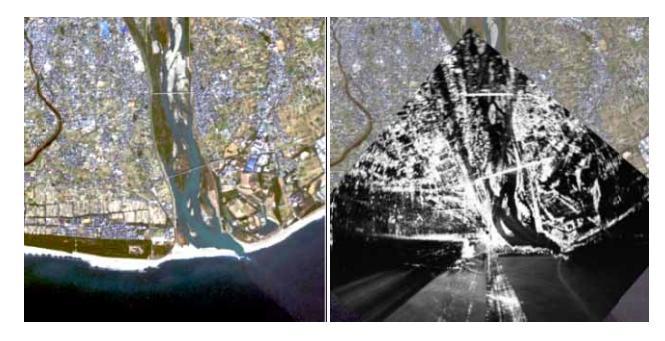
平均画像に見られる筋状のパターンと河川水フロ ントの挙動を調べるために,筋状のパターンが確認 される平均画像と地球観測衛星 ALOS 画像の比較 (図-4)を行った.ALOS 画像の水の色の違いから河 川水フロントを特定し,レーダ画像の筋状パターン と比較したところ概ね一致した.

パターンが確認された.またそのパターンは ALOS 画像から確認される河川水フロントの位置と概ね一 致した.

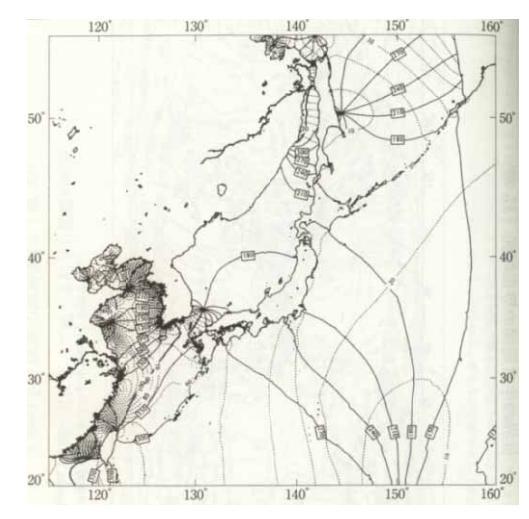
図-5 日本近海の半日周潮の同時潮図 および当振幅図(M₂潮)

日本近海の半日周潮の同時潮図および当振幅線図 (図-5)²⁾より、対象領域では東西方向の流れが卓越 していることが推定される。平均画像中の筋状パタ ーンは潮汐変動と特定の移送関係にあるので、今後 は河口域の流速場を調べることがフロント形成のメ カニズムの解明につながる。
