## 既設シールドトンネル覆工のひび割れと地上の荷重変動に関する基礎的研究

芝浦工業	大学	学生会員	〇竹内	将紘
前田建設工業	(株)	正会員	白根	勇二
<b>岑浦丁娄十</b> 学	フィ	ローへ目	<b>鱼</b> 木	健人

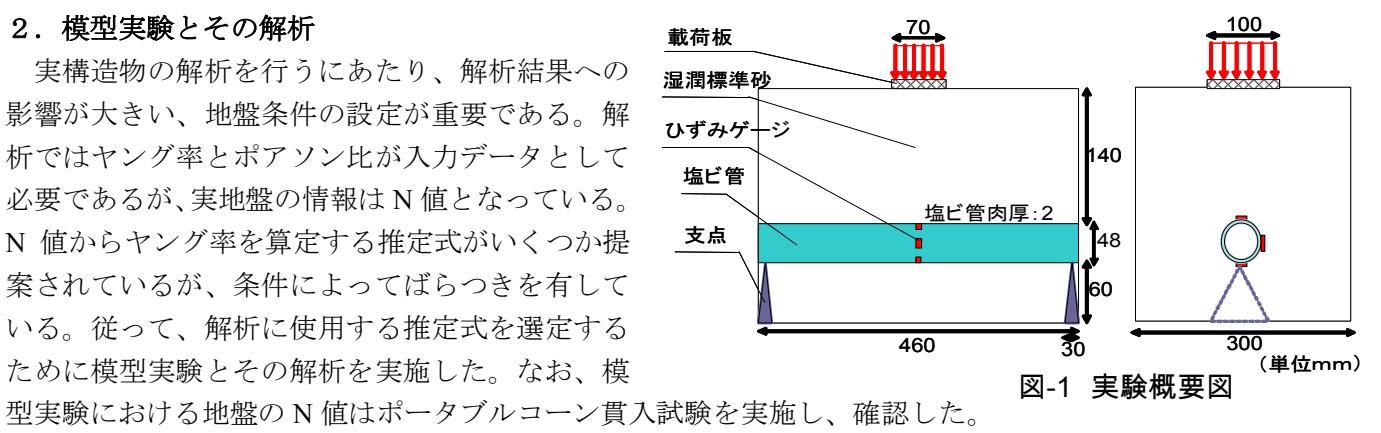
模型実験は地盤を標準砂、シールドトンネルを塩ビ管(VU-40)で模擬し、上載荷重を与えることで実施し た(図-1)。塩ビ管の外側円周方向(上・横・下の3ヶ所)にひずみゲージを貼り、上載荷重作用時の荷重直 下の断面のひずみを計測した。載荷点の地盤上面に 70mm×100mm の載荷板を置き、その上に質量 1.2kg の鉄 板を1枚ずつ載せていき、最大236.2Nまで載荷した。

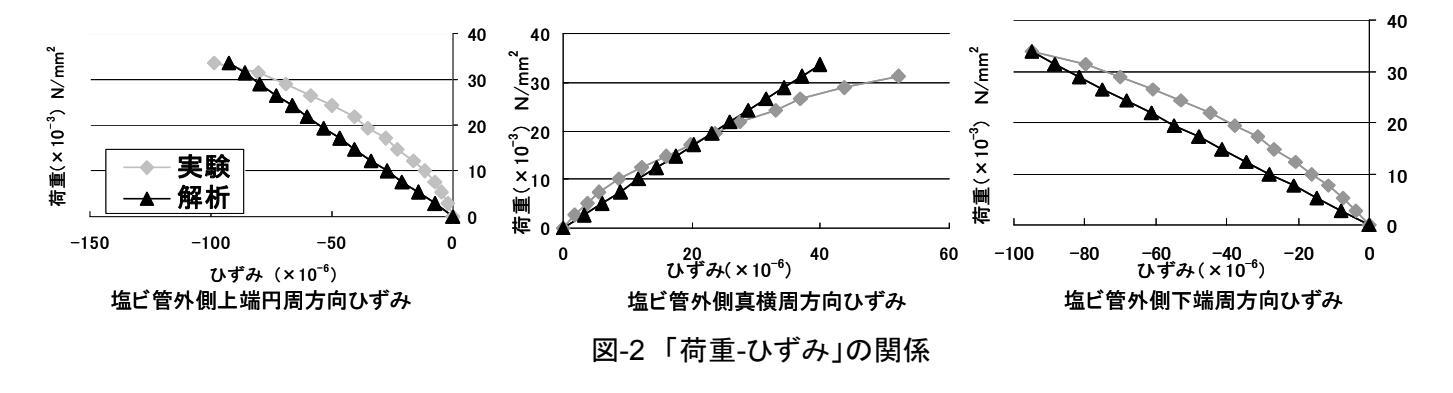
解析結果と実験結果を比較したところ図-2 に示すように良い相関を得られた。従って、実構造物の解析にお ける地盤パラメータの設定に(式-1)が信頼できるものとし、これを用いることとする。

模型地盤についてポータブルコーン貫入試験を実施したところ、上面から 12.5 cmの位置で N 値は平均値 14.69 であった。吉中ら<sup>1)</sup>は、N値とEの関係式として E=3.83+0.44N — (式-1)(ポアソン比 0.41 時成立) を提案している。本研究でも(式-1)を用いて N 値から E を推定し、E=10.3N/mm<sup>2</sup>、ポアソン比は 0.41 を解 析パラメータとし、模型実験のモデル化を行い、解析を実施した。

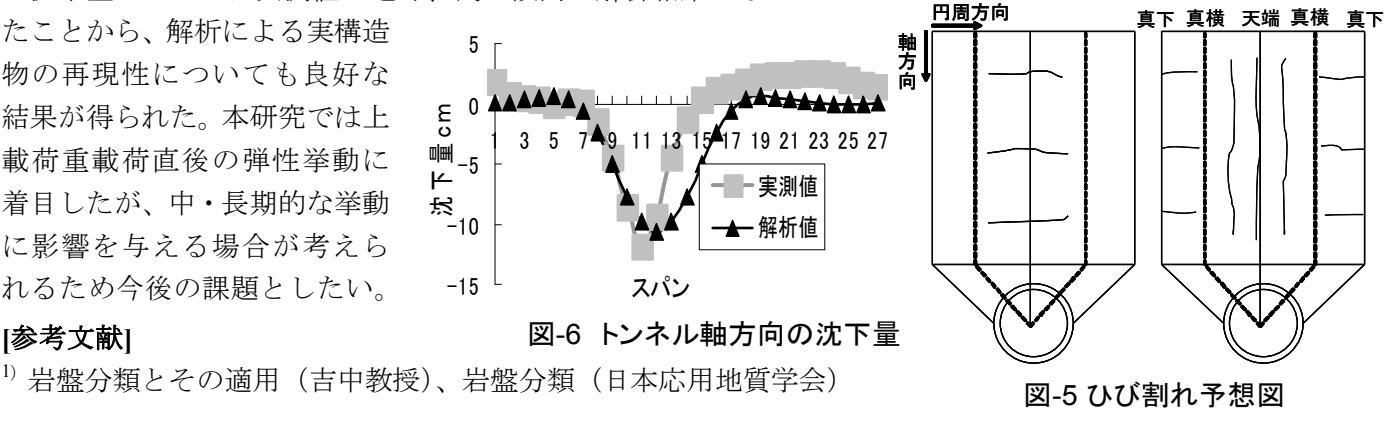
堤防直下にあたる区間 A ではトンネル内側の覆エコンクリ ートに天端水平方向の引張主応力が卓越する傾向にある(図-4下-中)。これは、 トンネル天端軸方向にひび割れが入る可能性が高いことを示唆している(図-5-右)。またこの時、トンネル真下から真横にかけてトンネル軸方向の引張主応 力も卓越する傾向にある(図-4下-右)。これは、真下から真横まで 伸びる円周方向のひび割れが入る可能性が高いことを示唆してい る(図-5右)。堤防直下ではないが影響を受けると考えられる区間 B では天端軸方向の引張主応力が卓越する傾向にある(図-4 下-左)。これは、トンネル天端から側壁まで伸びる円周方向のひび 割れが入る可能性が高いことを示唆している(図-5 左)。堤 防の直下ではトンネルの沈下量が実測と解析でほ ぼ一致したことから沈下の原因として堤防の荷重 が大きな割合を占めていると考えられる(図-6)。

3次元有限要素法による解析から既設シールド トンネルの直上に新たな荷重が作用した時、その 上載荷重が原因で発生すると考えられるひび割れ の特徴についてまとめることができた。トンネル の沈下量については実測値に近く、良い傾向の解析結果となっ
