## パッシブサーモグラフィ法による欠陥診断に及ぼす降雨の影響

中央工学校 正会員 〇 金光 寿一 日本大学 正会員 柳内 睦人

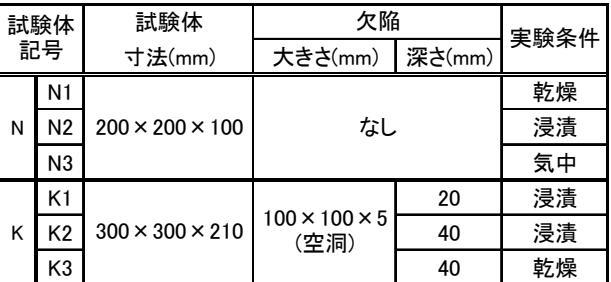
実験に供した試験体一覧及び実験条件を表-1 に示す. コンクリートの配合は,普通ポルトランドセメントを使用し,呼び強度40N/mm<sup>2</sup>,W/C=45%,s/a=47.6%,空気量は4.5%である.降雨を模擬したコンクリートへの吸水は打設後28日間水中養生し,その後28日間を気中養生した後に1日間水中浸漬し,ポリエステルシートで密封して試験日まで3日間放置した(浸漬と表示).乾燥試験体は3日間110℃の乾燥炉で乾燥した後,同様にポリエステルシートで密封して実験開始時温度の一定を図った(乾燥と表示).また,気中試験体は水中養生した後,実験日まで実験室内に放置したものである(気中と表示).また,内部欠陥は,幅100×100×厚み5mmの発泡スチロールを深さ20及び40mmの位置に設けて硬化後に穴からアセトンを流し込み溶かして作製したものである(図-1参照).

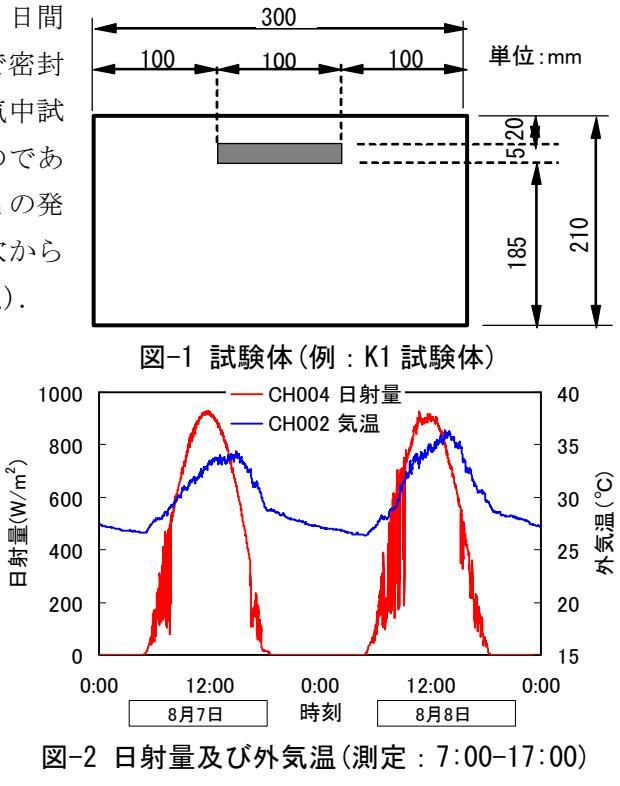
赤外線カメラによる温度測定は、8月7日、8日の2日 間の時刻7:00から17:00まで10時間を測定距離120cm の位置から20分間隔で熱画像の撮り込みを行った.なお、 各浸漬試験体は測定開始(時刻7:00)15分前に水中から取 り出し、測定面の水滴を拭き取ってから測定を開始した. 図-2に7日及び8日の日射量と外気温を示す.測定時間 内の平均風速は7日が2.7m/s、8日が2.0m/sで、相対湿 度は7日の時刻7:00が72.4%、8日が68.2%であった. 含水率の測定はコンクリートモルタル接触型水分計

の含水率を明らかにするために 150×150×530mm の曲げ試験体を厚さ 10, 20, 30, 40, 50mm に切断し時系列 で重量を測定した.図-3 に絶乾状態からの重量変化から求めた含水率の変化を,また図-4 には接触型水分計 から得られた K 試験体の欠陥部深さまでの含水率変化を示す.その結果,重量変化から得られた含水率の変

化は図中に示すとおり吸水量が緩慢となる変化点が現 れる.試験体の厚みが薄いほど急激な変化となり,厚い ほど緩やかに飽和水量に近づいている.変化点以降の含 水率変化は,試験体厚さに関係なくほぼ同様の増加率を 示す.一方,K試験体の乾燥過程における欠陥部までの 含水率変化は,欠陥が浅いほど含水率は高くなるが,日 射受熱からの減少は僅かである.また,8日の減少は更 に小さくなっている。写真-1 に7日及び8日の時刻 13:00に得られた熱画像を示す.両日ともに各欠陥位置 には欠陥深さに対応した高温域を確認することができ るが,特に欠陥深さ40mmである K2(浸漬)及びK3 試験 体(乾燥)は7日の方が鮮明で,特に8日のK3について は視覚的に欠陥の位置を確認することは困難である.

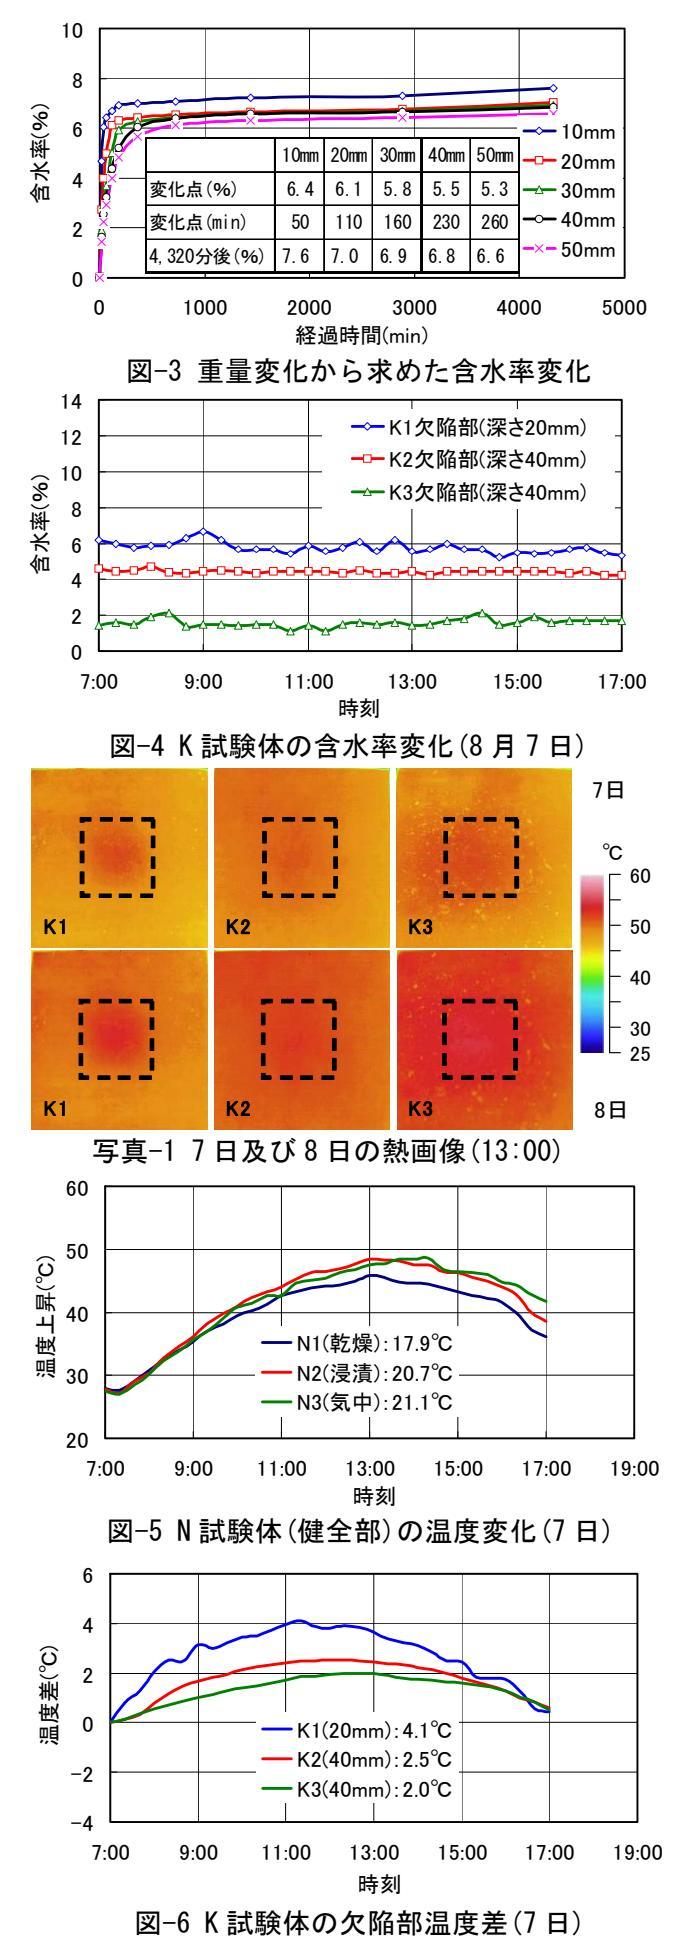
図−5 は各 N 試験体ので得られた温度上昇変化である. 図中には時刻 7:00 からの最大温度上昇量を示す.7日 の温度上昇量は乾燥した N1 試験体よりも水中浸漬した N2 試験体,また水中養生後33日間放置したN3 試験体 の方が 2.5℃以上大きくなっている. 温度上昇勾配は N1 試験体と比べて時刻 9:00 以降も緩やかになることなく 上昇している. ところが、8日の温度上昇変化は最大温 度までは同じ推移となり、含水量の相違による影響はみ られなくなる. 一方, 図-6 に示す K2 及び K3 試験体の 欠陥部温度差変化では、水中浸漬した K2 の方が乾燥試 験体である K3 よりも欠陥の深さが 40mm にも拘わらず 0.5℃大きくなっている. K1, K2 及び K3 試験体の7日の 7:00の健全部の含水率はそれぞれ 5.4%, 4.5%, 0.8% である.本実験のように表面に水滴が残っていないよう な場合には、気化熱による温度低下はほとんどなく、逆 に内部の水分が熱を蓄えるものと思われる.

(1) 水中浸漬した試験体の含水率変化は,吸水量が緩慢 となる変化点が現れ,試験体の厚みが薄いほど急激に変 化し,厚いほど緩やかに飽和水量に近づく.しかし,変 化点以降の含水量の増加量は急激に緩慢になる.(2)健 全部の最大温度上昇量は,試験体を乾燥した N1 試験体よ りも水中浸漬した N2 試験体,また水中養生後 33 日間放 置した N3 試験体の方が 2.5℃以上大きくなった.(3)欠 陥深さ 40mm の欠陥部温度差は,水中浸漬した K2 試験体 の方が乾燥試験体である K3 よりも 0.5℃大きくなってお り,気象条件が整えば降雨直後の診断が欠陥検出に有効 であることが示唆された.
