砂礫河川における洪水流による砂州の変形と粒度構成

中央大学大学院 学生会員 〇忠津 哲也 国土交通省関東地方整備局京浜河川事務所 正会員 下條 康之 中央大学研究開発機構 正会員 内田 龍彦 中央大学研究開発機構 フェロー会員 福岡 捷二

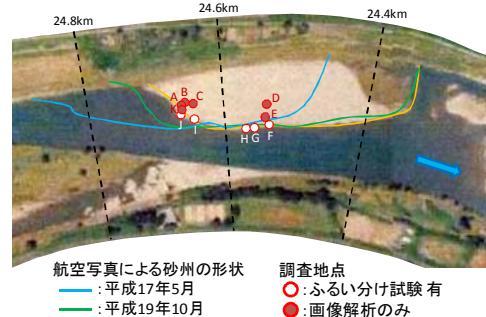
図-1 調査対象砂州と調査地点

調査は平成 20 年 12 月に多摩川 24.6km 付近の左岸に形成されている砂 州で河床材料画像解析(全11地点)とふるい分け試験(5地点)を行った.図 -1 は平成20年9月の航空写真を用いて調査対象の砂州と調査地点を示し ている.砂州の河床材料の平面分布を検討するため,砂州上流部と中流部 においてそれぞれ水際(上流部:A,I,J,K,中流部:E,F,G,H)と砂州内部(上流 部: B.C.中流部: D)において調査している. 各調査地点では重機を用いて 1~3 回程度掘削し(各 30cm 程度), 鉛直方向の河床材料分布を調査した. 画像解析は1.2m×1.2mの枠を用いて河床や掘削した表面を撮影し、調査

本研究で用いるデータと近年の主要洪水の時系列を図-2 に示す.洪水流量は調査地点の上流に位置する石原観測所 (27.8km)の観測値である.近年では平成19年9月洪水が最 も大きい. 図-1の実線は航空写真より得られた近年の砂州 形状の変化を示している.調査対象砂州は平成19年9月洪 水で約100m下流へ移動し、平成20年8月洪水ではほとん ど移動していない.

るが、主として河床に存在する礫については同様の分布が得られる. 画像解析は 調査が容易であり、本調査では全ての地点で行っていることから、粒度分布の場 所による違いを明確にするため、画像解析結果を比較する. 図-5 は砂州表層の粒 度分布を上流部(実線)と中流部(破線)に区別して重ねたものである.砂州上流部 の河床材料は中流部に比べ粗い.図-3(b),(c)から砂州の標高は下流側ほど高く, 粗い河床材料の流下が下流ほど困難となるため、上流部の河床材料が粗くなると 考えられる. 図-6 は< B(実線).C(破線) 地点>, < D 地点>, < E(実線).H(破線).I(長 鎖線) 地点>における鉛直方向の粒度分布を重ね合わせたものである. 図-6(a)の B.C 地点は砂州上流部に位置しており、図-4 に示すように平成 18 年以降河床が 低下しているため、表層以外は平成18年以前に構成された河床材料を示してい 砂州を構成する河床材料の鉛直方向は、洪水時に掃流されている河床材料が 減衰期に粗い材料ほど早く留まりやすくなるため、深いほど粗い河床材料が多く 占めると考えられる.また、表層では洪水減衰期や小規模洪水により、細かい材 料が多く抜け出すことで粗粒化していると考えられる. 図-6(b)のD地点は平成 19年9月洪水で河床が上昇している. D地点では図-6(a)と異なり最深部の河床 材料が最も細かい. 平成 18 年からの河床上昇量と最深部の掘削深はほぼ同じで あり、本調査における最深部の河床材料は平成19年9月洪水前の表層付近を捉 えている. 洪水前の D 地点は図-1 より砂州下流部であったため, 河床材料は現 在の表層や平成19年9月洪水で堆積したものより細かいと考えられる.図-6(c) のE.H.I 地点は鉛直方向に大きな差は見られない. この3地点は図-1より砂州側 岸際にあり、速い流速に晒されているため、粗粒化が進み鉛直方向の差が生じに くくなったと考えられる.

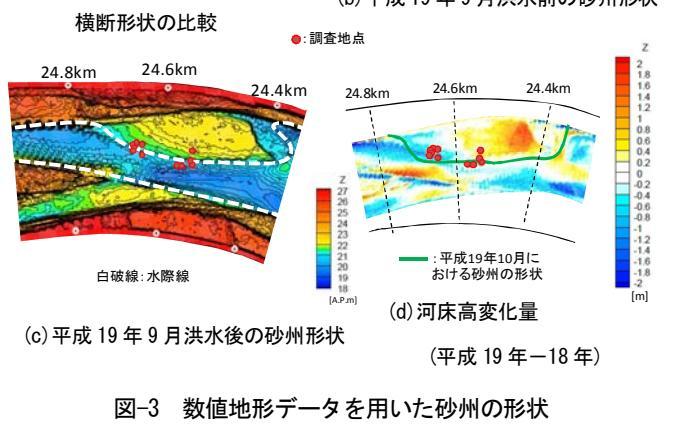
(a) 24.6km における

砂州の3次元的な移動,変形を調べるため数値地形デー タを用いて平成19年9月洪水前後における砂州の形状を示 す. 数値地形データでは、航空レーザー測量によるため、 図-3(a)に示すように、地表部で横断測量とほぼ一致してい るが,水面下の河床高を調べることが出来ない.砂州の移 動,変形により水際線も移動する.また,水際付近の調査 地点が洪水前に水面下に位置することもあるため、水面下 の河床高も把握する必要がある. そこで, 水面下の河床高 を 200m 間隔で測量された横断測量データを用いて補間す る. 図-3(b)は平成 18 年(5m メッシュ)の数値地形データと

キーワード 砂州 多摩川 現地調査 河床材料画像解析 数値地形データ 粒度分布 連絡先 〒112-8551 東京都文京区春日 1-13-27-31214 中央大学研究開発機構 TEL 03-3817-1611 平成 18 年 3 月の横断測量データ,図-3 (c) は平成 19 年(洪水以降,1m メッシュ)の数値地形データと平成 20 年 2 月 の横断測量データを用いた河床高コンターである.白破線は水際線であり,この線で挟まれた範囲は横断測量データで 補間して求めている.図-3(b),(c)より砂州は下流側で標高が高く,平成 19 年 9 月洪水により移動し,発達しているこ とが分かる.図-3(d) に水面下を補間した数値地形データによる平成 19 年から 18 年の標高を引いた河床高変動コンタ ーを示す.砂州上流部では河床が低下し,下流部で大きく上昇していることが分かる.

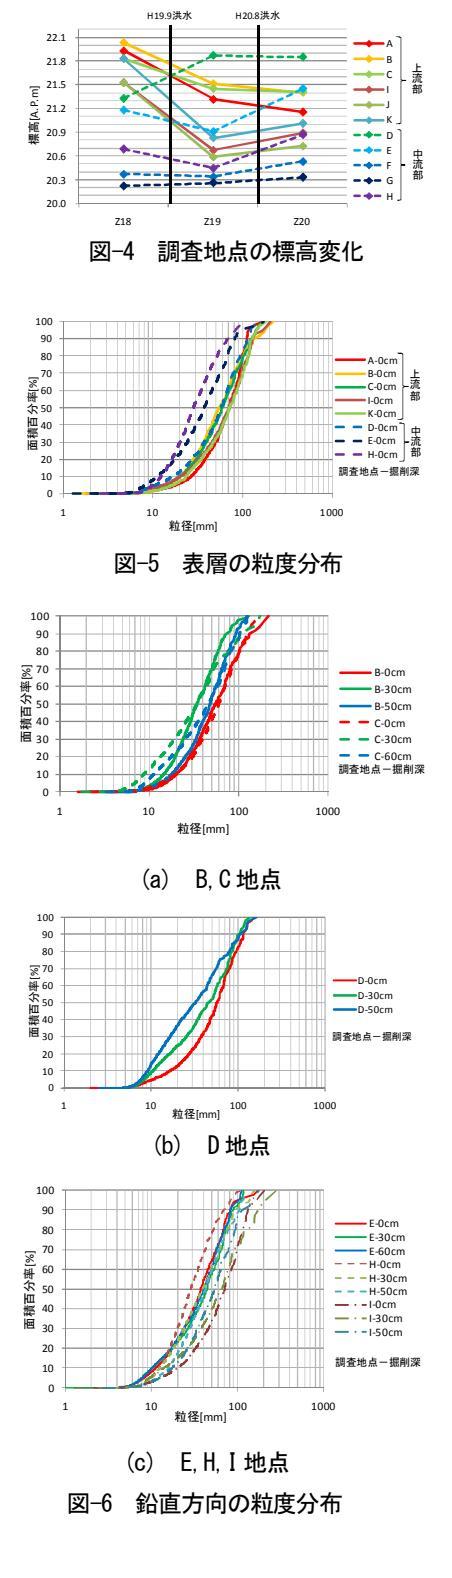
図-4 に平成 18 年, 19 年(平成 19 年 9 月洪水後), 20 年(調査時)における各調査地点での標高を示す.平成 19 年 9 月 洪水により,砂州上流部(実線)の調査地点では大きく河床が低下している.砂州中流部(破線)では D 地点で河床が上昇 しているが,水際の E,F,G,H 地点では殆ど変化していない.
