# 模擬腐食を導入したトラス橋斜材の残存耐荷力

### 1. はじめに

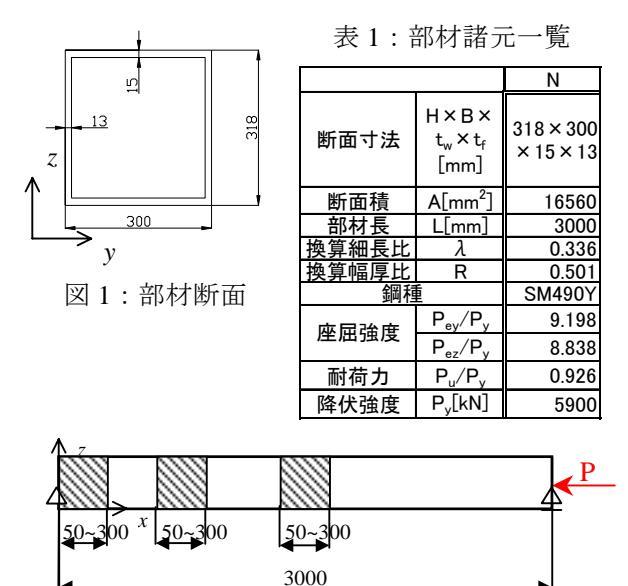
図2:側面図

擬似腐食形態は,局部腐食として図2に示す3箇所に橋 軸方向 dx=50,150,300mmの領域に導入する.また,断面内 の腐食は,図3のようにi全断面,ii上フランジのみ,iii 腹板 のみに発生させた3パターンを仮定する.

部材は、Solid 要素でモデル化した.構成則は、E/100 の 2 次勾配を有するバイ リニア型を仮定する.境界条件は、図 2 のように両端単純支持で、集中荷重 P を断面重心位置に載荷する.非線形数値解析には弧長増分法を適用した.なお、 両端部には荷重載荷時の応力集中による局所的な変形を防ぐため、板厚 1mm の剛体を配置した.初期不整として、残留応力は圧縮側が 0.4 σ<sub>y</sub>となるような 三角形分布を、さらに正弦波の初期たわみ v<sub>0</sub>=L/10000 を図 1 の y 軸方向に導入した.

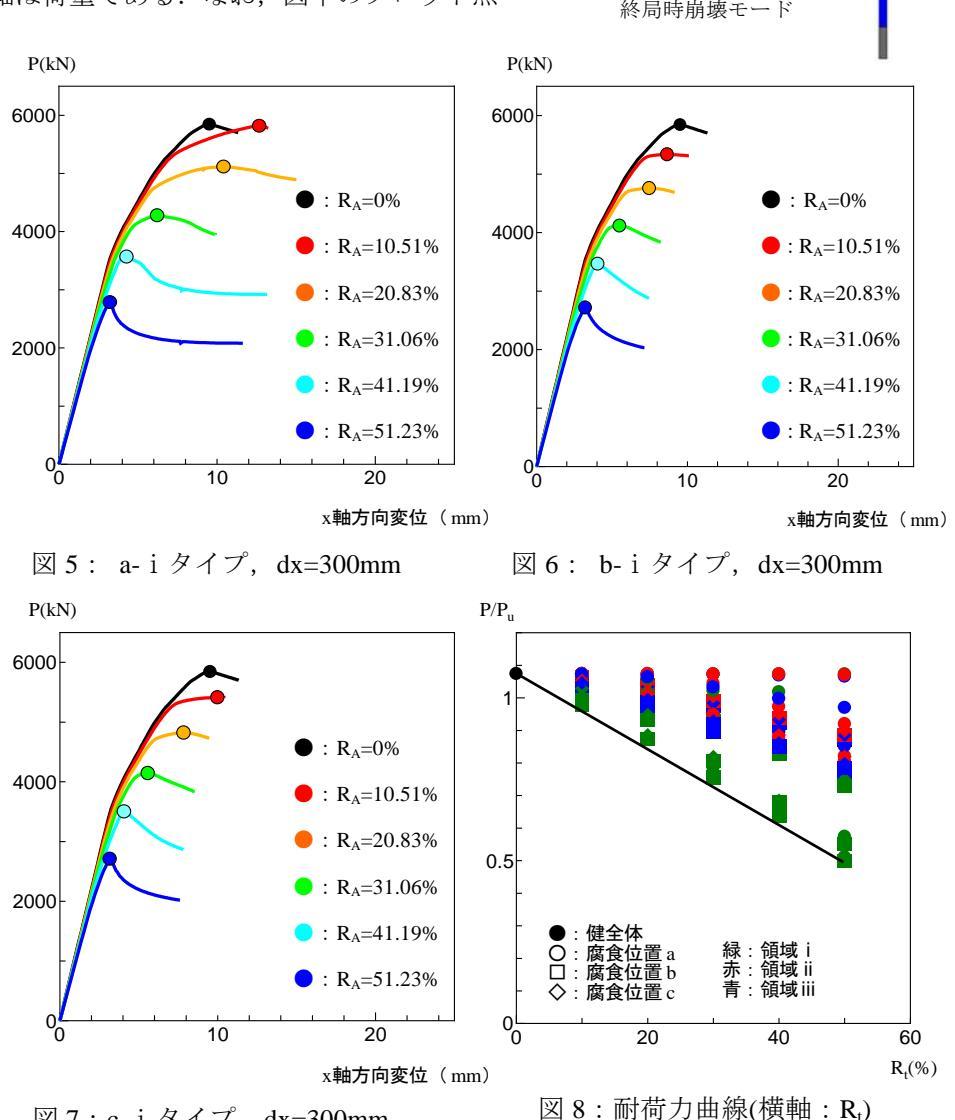
図7:c-iタイプ, dx=300mm

図 5~7 は,それぞれ(a)柱端部,(b)スパン中央部,(c)L/4 部における腐食 範囲 300mmm を有する全断面腐食タイプの荷重一変位曲線を示している. 図中の横軸は,x軸方向変位,縦軸は荷重である.なお,図中のプロット点

は各ケースにおける最大荷重 点を示している.図から最大断 面欠損率  $R_A$ が増大するにつれ て耐荷力が同じような割合で 低下している.他の腐食範囲パ ターンのケースも同様の傾向 を示した.
