鋼床版デッキプレート貫通疲労き裂の発生・進展性状

法政大学 学生会員 〇末金 大地、川崎 靖子、原田 英明 法政大学 正会員 森 猛 日本橋梁建設協会 正会員 内田 大介

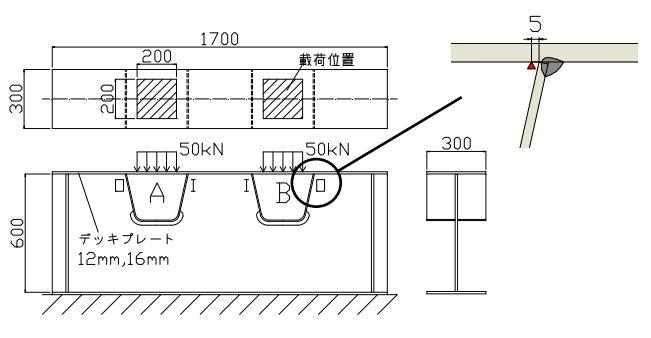
図1 試験体の形状と寸法

供試鋼材は、SM490YA である。試験体は、幅 1700mm、 長さ 300mm、高さ 612mm であり、トラフリブ 2 つ(ト ラフリブ間隔 320mm)、横リブ1つで構成されている。 その形状と寸法を図1に示す。板厚はトラフリブが6mm、 横リブは 12mm である。試験体は、交差部のスカーラッ プの有無とデッキプレートの板厚(12mm、16mm)を組 み合わせた4体である。これらの試験体を、それぞれ、

疲労試験は、動的能力 300kN の電気油圧サーボ式試験機を用いて、繰り返 し荷重を10kN~110kNとして行った。荷重の位置は図1に示すとおりであり、 載荷面積は 200mm×200mm である。

ルート部から生じたき裂の大きさを調べる目的で、デッキプレート下面 (トラフリブ内側から 5mm 位置) にゲージ長 3mm のひずみゲージを橋軸直角方向に貼付し、荷重繰り返し に伴うひずみの上限値と下限値の差(以下、ひずみ範囲)の変化を調べた。1つの試験体で4箇所にゲージを 貼付している。また、S-D16U6試験体については、超音波探傷試験も行っている。

疲労試験時のひずみ範囲測定結果の例(S-D16U6試験体)を図2に示す。図1に示したように、試験体1 体につき、4か所に疲労き裂が生じる恐れがあるが、すべての試験体で4か所に疲労き裂が観察された。図の 縦軸は試験開始時のひずみ範囲で無次元化している。ひずみ範囲は繰返し荷重載荷直後に急激に減少し、荷重

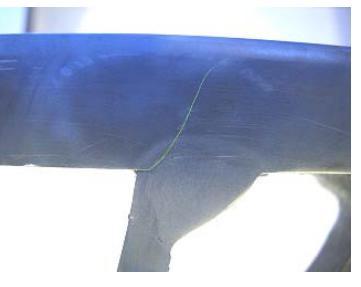
写真1 疲労き裂の進展性状

疲労試験終了後、試験体を切断し、疲労き裂の進展性状を観察した。その例を写真1に示す。疲労き裂は、 溶接ルート部から発生し、デッキプレート板厚方向に対して 30 度程度トラフリブ外側に傾いている。さらに 進展するとき裂の傾きが緩やかとなり、板厚の70%程度まで進展するとその傾きが大きくなっている、これ は、実橋で観察された疲労き裂の進展経路をよく再現している。

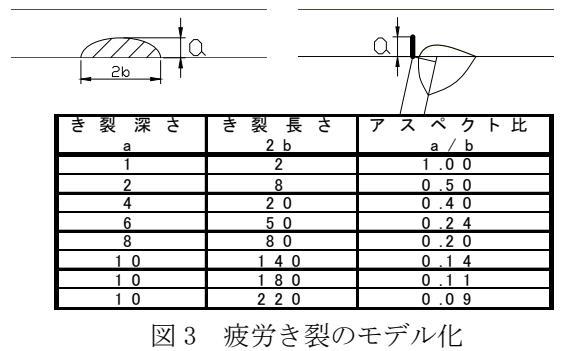
繰返し数とともに、減少の程度が緩やかとなっている。このようなひ ずみ範囲の減少は、疲労き裂の存在によりデッキプレート下面の応力 が伝達されにくくなることによる。

A-O (π) • A-I • B-I み範囲 • B-O 喬軸直角方向ひず 0.5 S-D16U6 100 0.0L 200 300 荷重繰り返し数 (x10⁴) 図2 ひずみ範囲と 荷重繰返し数の関係

このような挙動を再現する目的で溶接ルート部に図3に示すような 疲労き裂を導入した各試験体の解析モデルを作成して FEM 応力解析 を行った。応力解析は、試験体の対称性を考慮し1/4 モデルとし、ま た交差部近傍をソリッド要素でその他をシェル要素でモデル化した ハイブリッドモデルを用いて行った。シェル要素とソリッド要素の結 合は、シェル要素をソリッド要素に1要素貼り付けることによって行 った。解析より求めたひずみ範囲とき裂深さの関係の例(S-D16U6 試 験体)を図4に示す。この関係に図2に示した関係を適用することに より、き裂深さと荷重繰返し数の関係を求めた。

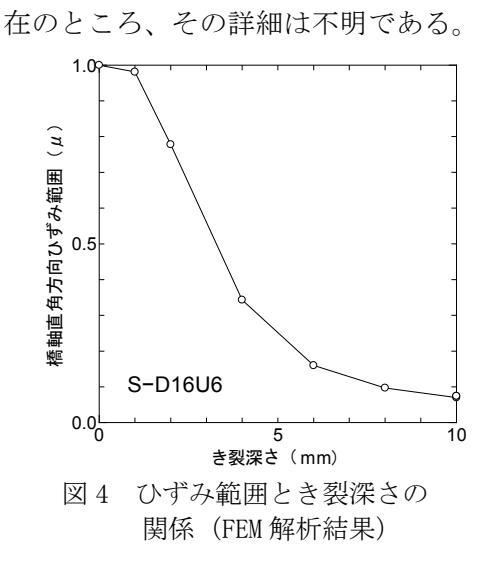
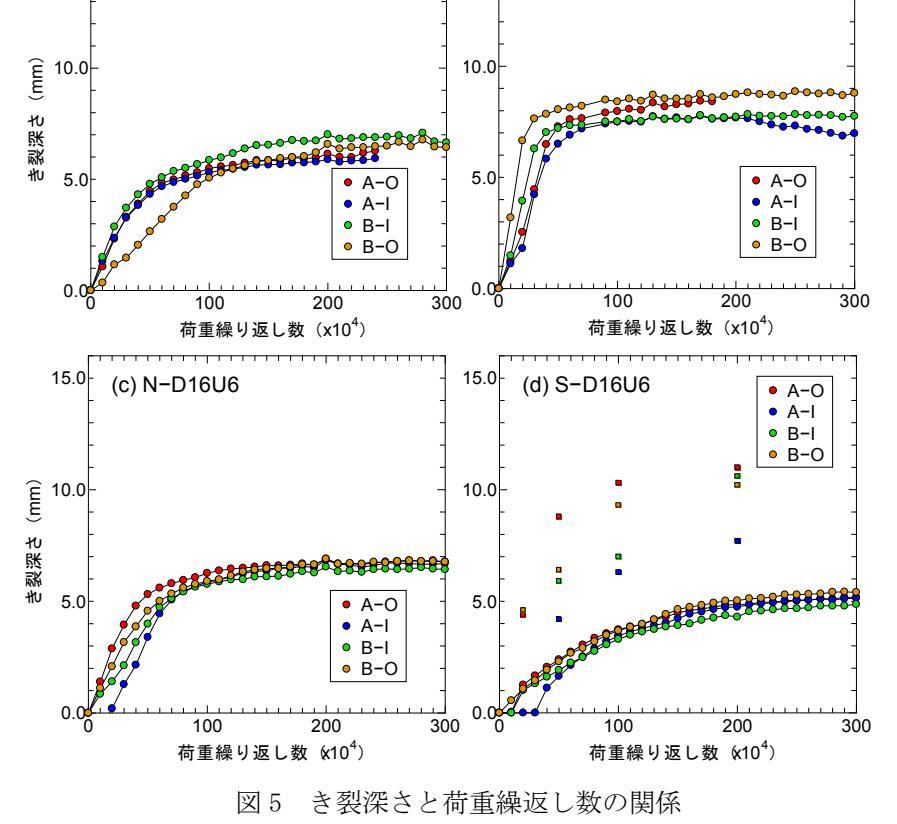
(a) S-D12U6

以上のようにして求めた各試験体のき裂深さと荷重繰返し数 の関係を図 5(a)~(d)に示す。いずれの試験体においても繰返し荷 重載荷直後に疲労き裂が発生し、荷重繰返し数に比例して進展し ている。そして、き裂が長くなるにしたがって、進展速度が遅く なっている。通常の疲労き裂の進展はき裂が長くなるにしたがっ て速くなるが、これとは逆になっている。き裂発生後のき裂の進 展速度は、スカーラップを設けることにより、またデッキプレー トを厚くすることにより低くなっている。図 5(d)には、超音波探

傷試験から求めたき裂深さと荷重繰返し数の関係も示している。これらにくらべて、ひずみ変動範囲を用いて 推定したき裂深さは小さくなっている。この原因としては、解析でき裂の傾きを考慮しなかったこと、またト ラフリブとデッキプレートの接触を考慮しなかったこと、超音波探傷試験の測定精度などが考えられるが、現

デッキプレート・トラフリブ溶接から 発生し、デッキプレートを進展する疲労 き裂の発生寿命は非常に短く、その進展 はき裂が深くなるにしたがって遅くな る。
