パッシブサーモグラフィ法によるコンクリートの含水率と温度変化の関係

日本大学(院)学生会員 〇川久保政亮, 日本大学 正会員 栁内睦人 中央工学校 正会員 金光寿一, 中央工学校 非会員 白井成也

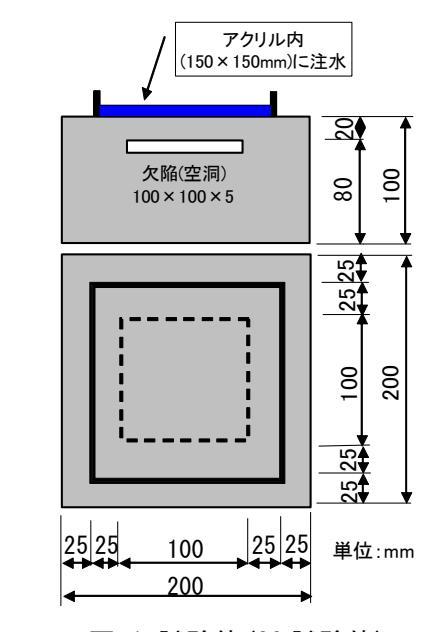
図-1 試験体(S2 試験体)

実験に供した試験体一覧及び実験条件を表-1に, また作製した試験体を図-1に示す。

=45%, s/a=47.6%及び空気量は 4.5%である。N 及 びS 試験体は,幅 200×200×高さ 100mm で,打設後 28日間水中養生し,その後実験室内にて空中養生さ せた。N 試験体は欠陥を設けていない試験体で,欠陥 を有するS 試験体には,幅 100×100×厚さ 5mm の発 泡スチロールを深さ 10mm, 20mm 及び 30mm の位置に 埋め込んで,硬化後にアセトンで溶かして空洞にし た。コンクリート表面の滞水は,アクリル板(幅 150 ×150×高さ 10mm)を貼付け,霧吹きを利用して, 100cc,200cc 及び 300cc を測定開始前に注水した。 コンクリート表面に供給した水の水温及び水量を 種々変化させた実験日は次のとおりである。

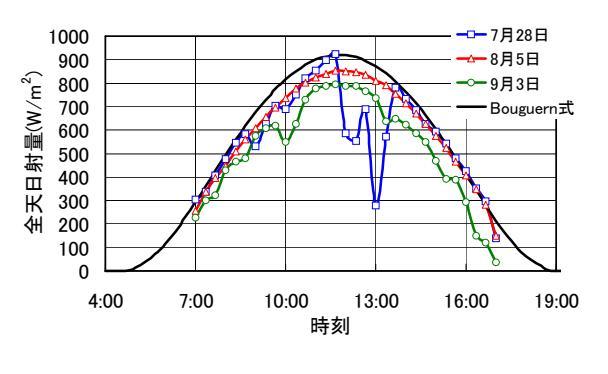
図-2 測定時の日射量

図-2 には自動計測で得られた 7:00~17:00 までの 全天日射量を示す。最大日射量は,7 月 28 日が 922W/m²,8 月 5 日が 854W/m²,9 月 3 日が 796W/m²であ る。測定時間である 7:00~14:00 まで積算日射量は 7 月 28 日が 4,325W/m²・h,8 月 5 日が 4,761W/m²・h,9 月 3 日が 4,246W/m²・h であった。図中には日射変動 を検討するために Bouguer 式で算出した 7 月 28 日の 全天日射量(快晴時)を示しておく。 その結果, Bouguer 式(快晴日)の7:00~14:00ま での積算日射量は7月28日が5,232W/m²・h,8月5 日が4,835W/m²・h,9月3日が4,415W/m²・hで実験日 の日射量は,それぞれ83%、98%、96%になった。

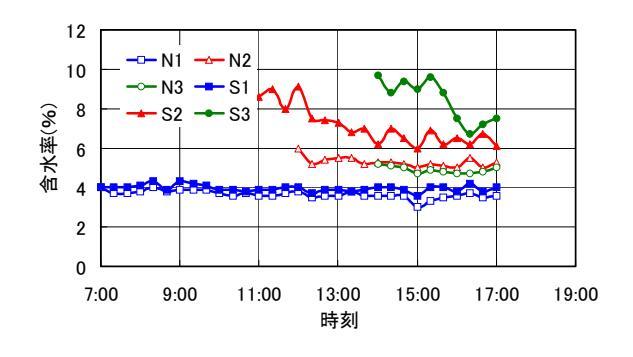
図-3 含水率の時系列変化(8月5日)

図-3は8月5日に各試験体中央部を水分計で測定 した深さ30mmまでの平均含水率である。

その結果, N1 及び S1 試験体は同様の含水率を示し ており, 7:00 では 4.0%が図-2 の気象条件によ り, 17:00 は約 3.8%と僅かに減少している。N2 及び S2 試験体は測定開始時のコンクリート温度である 27℃に水温を管理して 100cc をアクリル内に注水し たもので, その滞水により水分計で測定可能となっ た時刻は, N2 が 12:00 で欠陥を有する S2 は 11:00 で あった。N2 の含水率は 6.0%, S2 が 8.6%で 17:00 に は, それぞれ 5.3%, 6.1%に減少している。

また,200cc を注水した N3 試験体は測定できた時 刻は 14:00 で 5.2%が 17:00 には 5.0%, S3 試験体は 14:00 に 9.7%が 17:00 には 7.5%に減少している。 なお,7月 28 日及び 9月 3 日の含水率の時系列変化で は水温の影響はみられず,いずれもN 試験体とS 試験 体を比較すると,若干欠陥部(空洞)を有するS 試験体 の方が含水率が高くなっている。

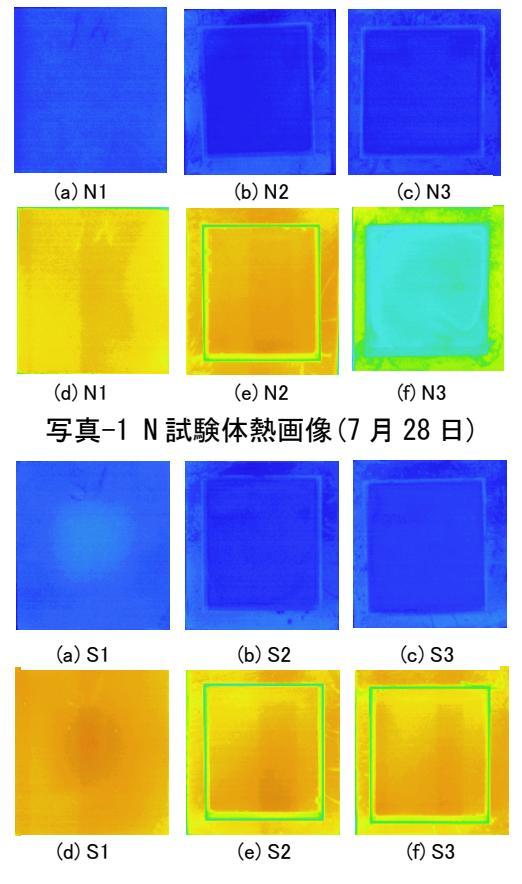
写真-2 S 試験体熱画像(7 月 28 日)

写真-1 及び写真-2 に 7 月 28 日に得られた熱画像 を示す。写真(a)~(c)は 7:00 に,(d)~(f)は 14:00 に得られた熱画像である。コンクリート表面に水分 が無くなり,水分計にて含水率の測定が可能となっ た時刻は,N2 試験体は 12:40,N3 試験体は測定終了時 の 17:00 のみ,S2 試験体は 11:40,S3 は 12:40 であっ た。写真-1(f)は 14:00 の熱画像であるが,アクリル 内には未だコンクリート表面に水が滞水して,アクリ ル枠外より温度が低くいる。また,写真-2 に示す S1 試験体(欠陥深さ 10mm)では,測定開始の 7:00 及び 14:00 ともに欠陥を判読することができる。

図-6 は写真-2(d),(e),(f)の中央ラインのプロフ ァイル温度である。このように S2 及び S3 試験体は, 欠陥部と健全部との温度差も小さい。特に大きな温 度差を得るためには,太陽エネルギーによって欠陥 部の前面に蓄積される熱量が期待できる時間帯に表 層部が乾燥する必要がある。

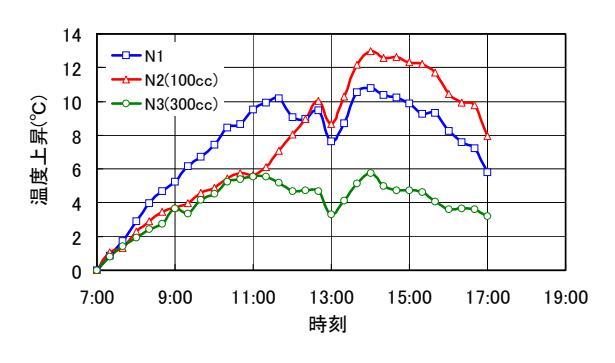
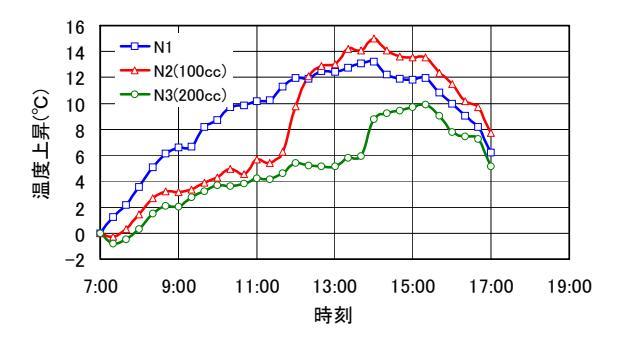
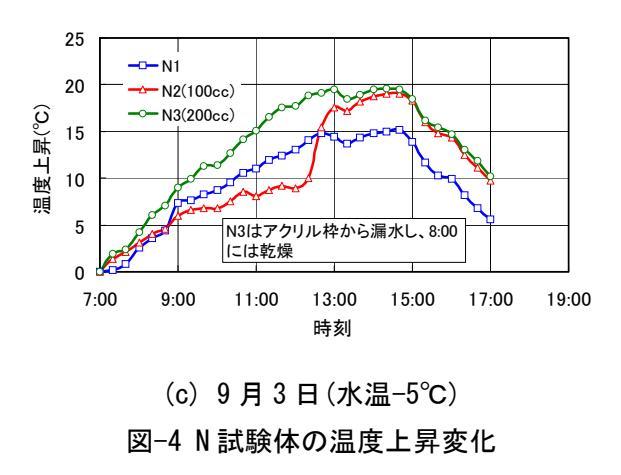
図-4 は各実験日に得られた N 試験体の温度上昇変 化である。なお、図-4(c) に示す N3 試験体はアクリル 内に注水後漏水し 8:00 には表層部が乾燥した。水温 及び注水量を変えた各試験日の温度上昇変化は、N1 試験体と比較すると 100cc 注水した N2 試験体の方が 温度上昇量が大きくなっている。両者の最大温度差 は、7 月 28 日は 15:20 に 2.95℃、8 月 5 日は 14:00 に 1.82℃、9 月 3 日は 15:40 に 4.54℃である。アクリル 内に滞水していた水が蒸発し、コンクリート表面が 乾燥すると急激に温度上昇が始まり,乾燥状態の N1 試験体よりも温度上昇が大きくなる。8月5日の温度 上昇量は、9月3日に比べると小さい。積算日射量は、 前述したとおり8月5日の方が大きいが8月5日は 風が強く、特に11時以降の両日の平均風速差は2m/s 程度生じている。一方、8月5日の N3 試験体(注水 200cc)の温度上昇は、14:00頃には表層部が乾燥し温 度上昇を示しているが、この時刻の日射量は減少傾 向にあり、N2 試験体と比較すると温度上昇率は小さ い。また、水温と温度上昇変化との関係では、8月5 日は測定開始時のコンクリート温度よりも5℃高い 水温にして注水した影響から、7:00以降は若干低く なっているものの、7月28日の±0℃、9月3日の-5℃ の時系列変化は、ほぼ同様であった。

- (1)滞水しているコンクリートの温度上昇は,表面に 滞水していた水が蒸発し,ある程度コンクリー ト表面が乾燥すると急激に温度上昇が始まり, 乾燥したコンクリートよりも4℃以上大きくなった。
- (2) 滞水させなかった S1 試験体の健全部と欠陥部の 温度差は, N1 試験体の温度上昇量に比例して大 きくなっており,7月28日が1.29℃(10:20),8 月5日が1.57℃(10:20),9月3日が2.01℃ (11:00)である。また,滞水させたS2試験体の健 全部と欠陥部の温度差は,7月28日が0.27℃ (14:00),8月5日が0.59℃(12:00),9月3日が 0.63℃(12:40)で,いずれも表層部が乾燥して1 ~2時間後に現れている。
- (3)表層部に滞水しているコンクリートの欠陥検出 では、太陽エネルギーによって欠陥部の前面に 蓄積される熱量が期待できる時刻より前に表層 部が乾燥する必要がある。

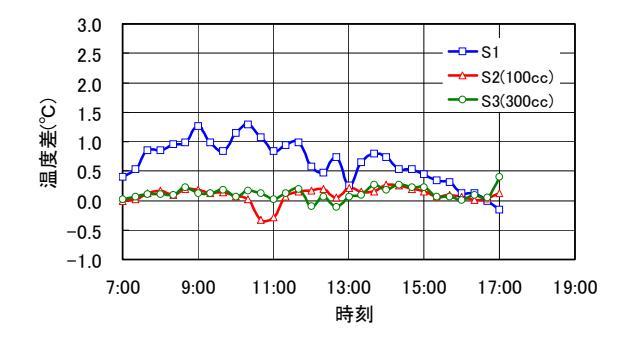
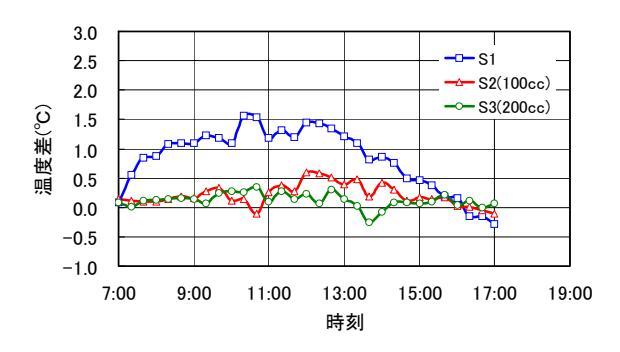
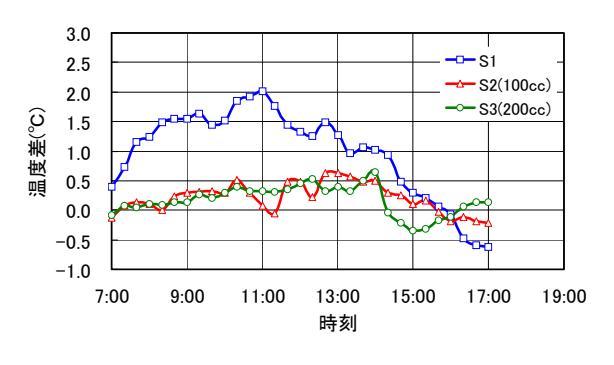
(c) 9月3日(水温-5℃)
図-5 S 試験体の温度上昇変化

図-5 は各実験日における S 試験体の欠陥部温度から健全部温度を減算した温度差を示したものである。S1 試験体の温度差は、N1 試験体の温度上昇量に比例して大きくなっており、7 月 28 日が 1.29℃(10:20),8月5日が1.57℃(10:20),9月3日が2.01℃(11:00)である。また、S2 試験体は7月28日が0.27℃(14:00),8月5日が0.59℃(12:00),9月3日が0.63℃(12:40)で,表層部が乾燥して1~2時間後に現れている。一方、S3 試験体は200cc及び300ccを注水したもので、7月28日が0.27℃(14:20),8月5日が0.22℃(15:40),9月3日が0.50℃(13:40)である。なお、表層部の乾燥は12:40以降で、欠陥深さも30mmであり、健全部との温度差を確認できなかった。
